**Commune de Saint Dalmas le Selvage**

**Définition de périmètres de protection autour des  
points d'eau utiles pour l'alimentation en eau potable.**

**SOURCE DU PRA**

**ENQUETE HYDROGEOLOGIQUE REGLEMENTAIRE**

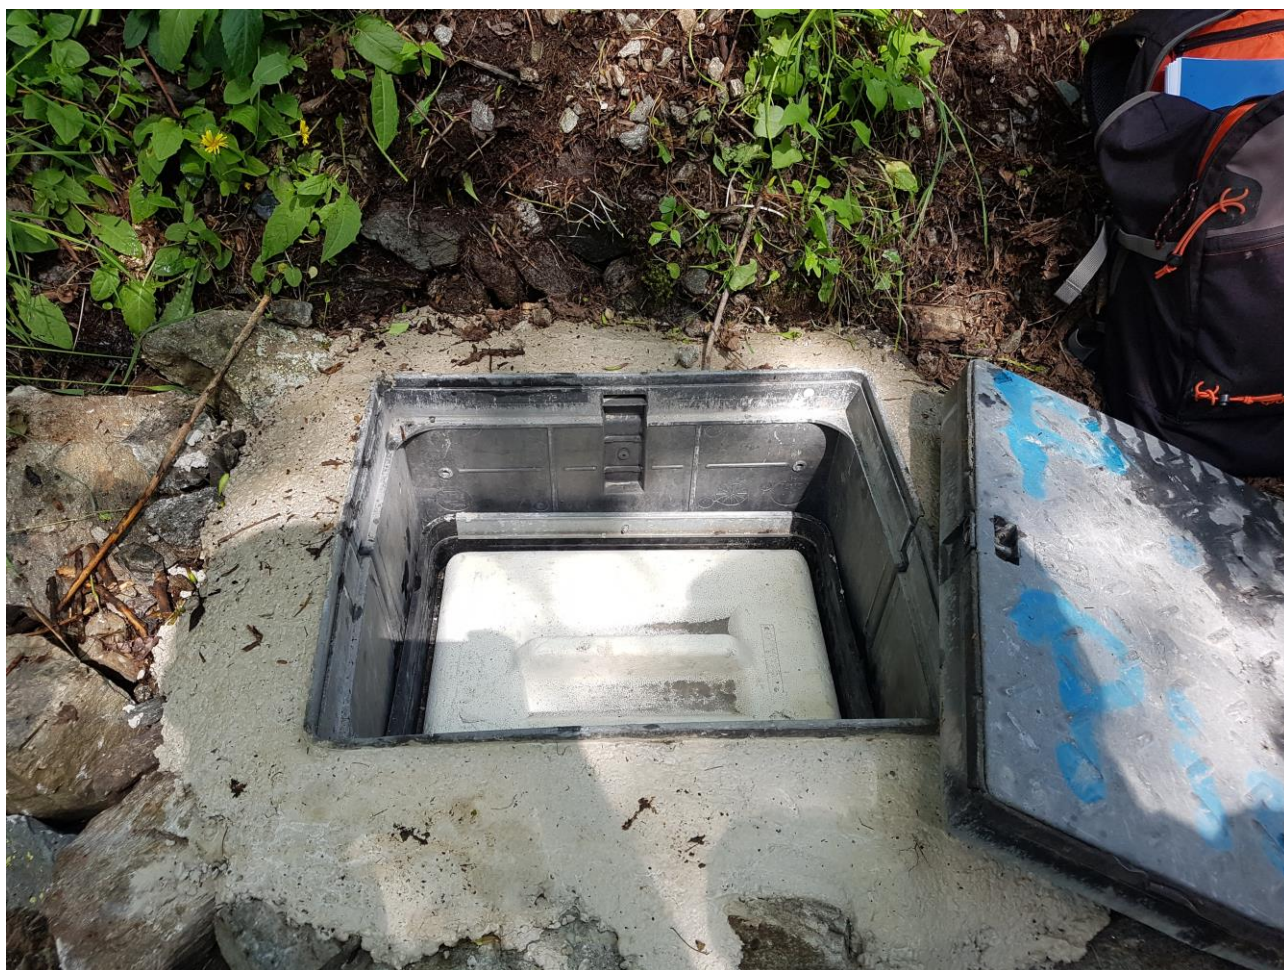
Figure 3 : Photographie de l'aménagement récent du captage.

**Depuis, des travaux ont été entrepris, dont nous avons pu prendre connaissance lors de la visite réglementaire. La protection du captage a été améliorée par la mise en place d'une rehausse bétonnée sur plus de 20 cm ; ce dispositif présente l'avantage d'interdire toute intrusion d'eaux superficielles dans le captage. De plus, l'accès à la chambre de captage a été rendu étanche. L'accès aux éléments fins (graviers, herbes, feuilles) et aux petits animaux (escargots, insectes) est désormais interdit.**

**Le seul défaut résiduel de ce nouvel aménagement est l'absence de trop-plein et de fermeture cadenassée de l'ouvrage.**

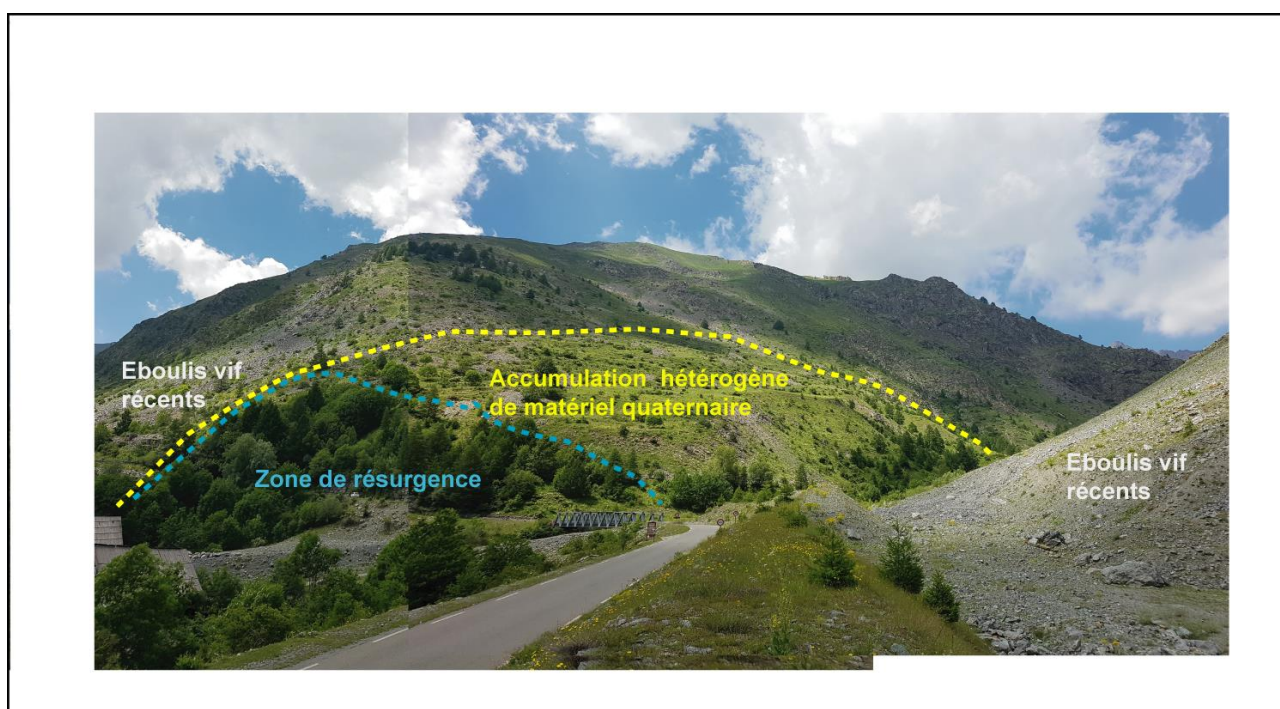
*Figure 6 : Photographie du versant et indices géomorphologiques.*

Les observations de terrain montrent que la source est localisée en pied d'un dépôt quaternaire bien délimité dans le versant. Plus précisément, elle est localisée dans une zone de résurgence qui se remarque par une végétation développée.

L'accumulation de matériel quaternaire est importante ; elle est marquée dans le versant par une rupture de pente très visible.

**Cette géométrie de dépôts laisse supposer une origine glaciaire à ces dépôts, plutôt qu'une accumulation de matériaux issus du versant cristallin surplombant par le processus classique d'éboulement.**

C'est ce que montrent aussi les affleurements « vifs » de matériel quaternaire sur le flanc Est du dépôt (niches d'arrachement des glissements de terrain), dans le Ravin de Salso Morena avec des cailloutis caractérisés par une fraction fine importante.
