## Nettoyage du puits 6 de la Motte

Avignon (84)

### Compte rendu de travaux

C05120 rapport Version 2 / Février 2019

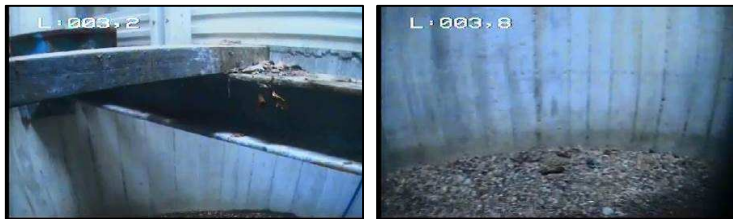
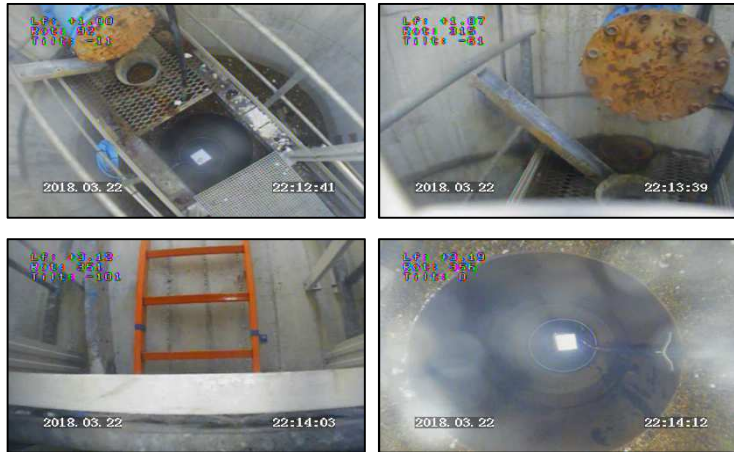
<p>■ A -3,2 m/dalle, le plancher métallique permet l'accès à la colonne d'exhaure et à l'installation électrique. Le cuvelage béton semble en état mécanique correct.</p>	<p><b>Cuvelage béton</b></p> <p><b>Ø int 3 700 mm</b></p> <p>De 0 à -4,3 m/dalle</p>

<p>■ A 1,90 m/dalle, le refoulement du puits est rencontré.</p>

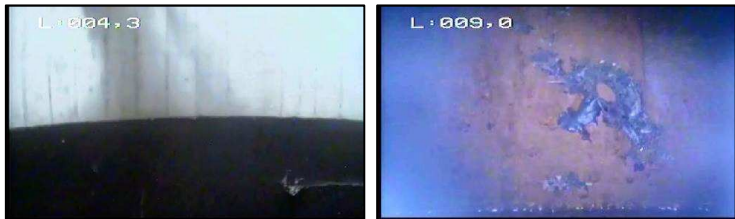
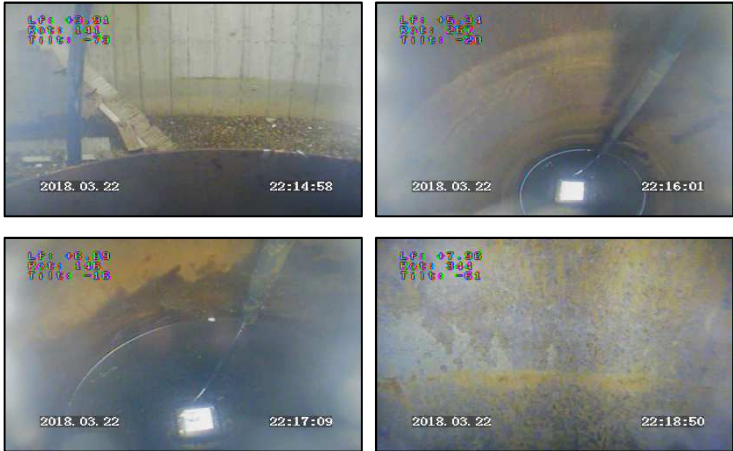
A -4,3 m/dalle, le haut du tubage plein acier <math>\varnothing</math> 1000 mm est observé.

De -4,3 à -9,1 m/dalle, le tubage acier présente une oxydation généralisée. Avec à -9 m/dalle, un dépôt noir         </p>	<p><b>Tube plein acier</b></p> <p><b><math>\varnothing</math> int 1 000 mm</b></p> <p>De -4,3 à -10,1 m/dalle</p>

A 7,7 m/dalle le niveau statique est observé.

Le tube acier est en état correct.         </p>

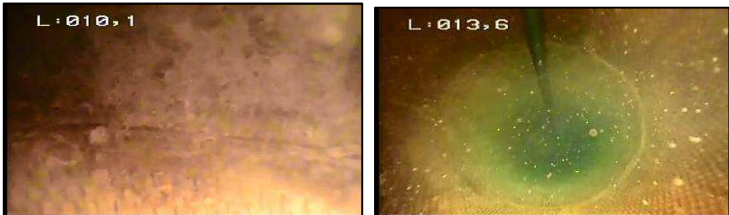
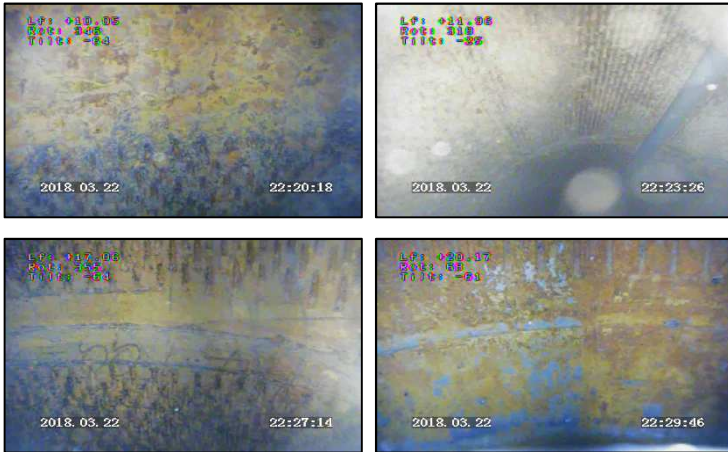
<ul style="list-style-type: none"> <li>■ A -10,1 m/dalle, la jonction entre le tubage acier plein et le tubage acier crépiné semble jointive et ne pas présenter de déformation.</li> <li>■ De -10,1 à -19,2 m/dalle, la paroi crépinée de l'ouvrage présente des concrétions chimiques et développements bactériens obstruant les ouvertures de cette dernière.</li> </ul>	<p><b>Crépine acier</b></p> <p><b>Ø int 1 000 mm</b></p> <p>De -10,1 à 20,9 m/dalle</p>

<ul style="list-style-type: none"> <li>■ Visuellement les crépines sont +/- dégagées, des concrétions de fer sont encore présentes.</li> <li>■ Le massif filtrant n'est pas visible.</li> </ul>

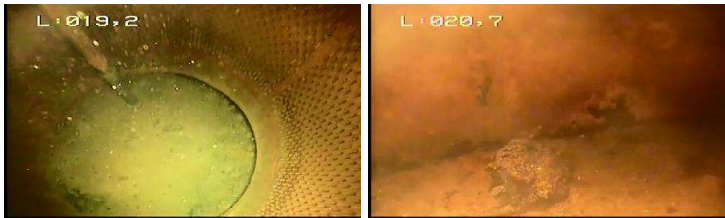
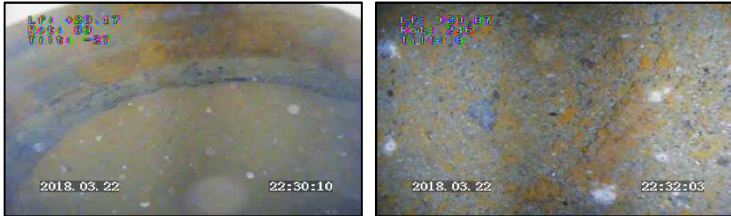
A -20,70 m/dalle, le pot de chambre du forage semble dans un état mécanique correct. Le fond de l'ouvrage est composé de sable, de floccs bactériens et de dépôts de couleur noire         </p>	<p><b>Fond de l'ouvrage</b></p> <p>A 20,9 m/dalle</p>

Le fond est rencontré à 20,90 m/dalle. Il est constitué de sable.         </p>
