Ecole maternelle de Pfastatt (68)

Création de deux forages pour pompe à chaleur :

rapport de fin de travaux du forage de rejet

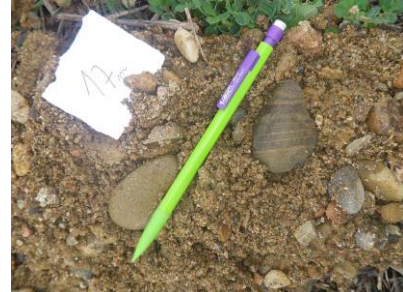
alluvions à 17m

Ce log concorde avec celui du forage de captage. On note une continuité des intercalaires argileux. Les alluvions sont grossières.

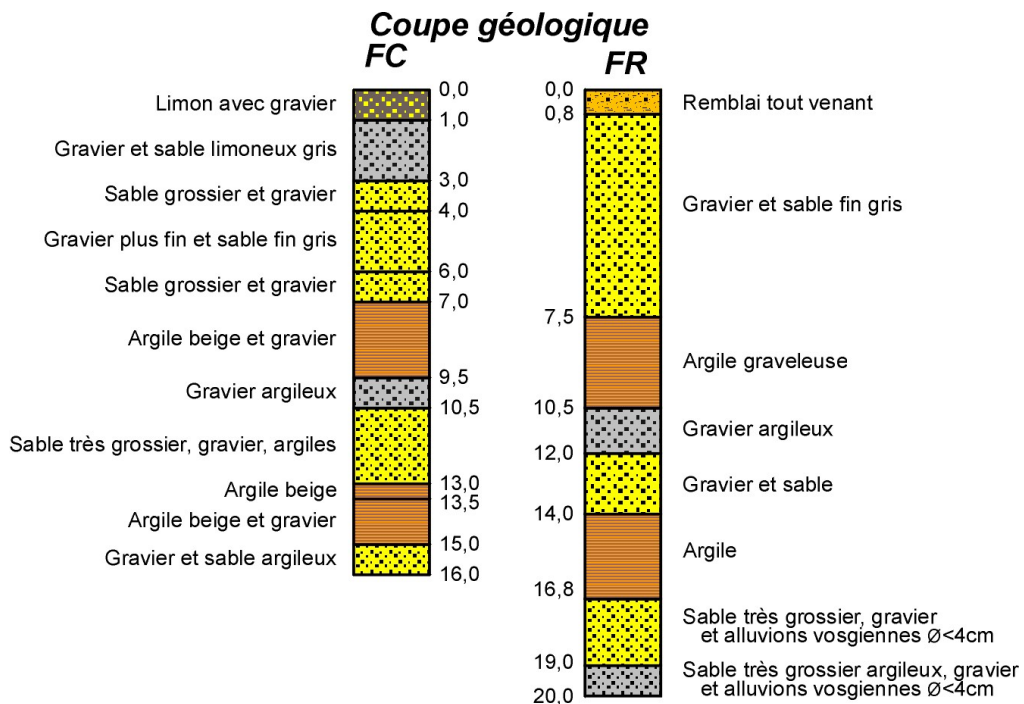
Le log a été tracé :

- à partir des relevés foreurs jusqu'à 17 m car aucun échantillon n'avait été prélevé,
- puis à partir d'échantillons prélevés tous les mètres.

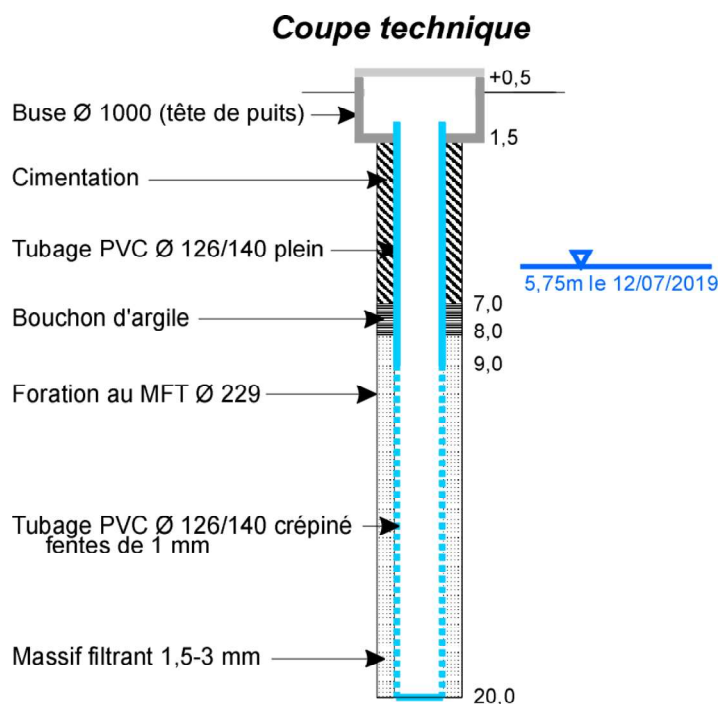
L'équipement est sur le principe de ce qui avait été prévu, avec une crépine rallongée puisque l'ouvrage a été approfondi. Il n'y a pas de boîte à boue puisqu'il s'agit d'un ouvrage de rejet, et pour avoir une hauteur d'infiltration maximale.

Le forage de captage et le forage de rejet, respectivement de 16 et 20 m de profondeur, forés en Ø229 mm et équipés en Ø126-140 mm, ont été réalisés dans les règles de l'Art et cimentés en partie haute.

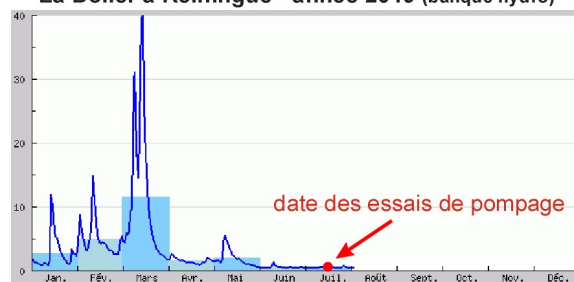
La Doller à Reiningue - année 2019 (banque hydro)

Le suivi du débit de la Doller à Reiningue, qui donne une image des précipitations, montre qu'à la date des essais il n'y avait pas eu de pluie significative depuis plus d'un mois et qu'il n'a pas plu pendant les essais.

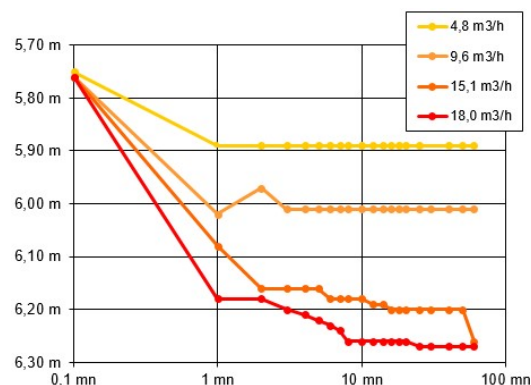
Les essais par paliers

Au début de l'essai, la nappe était à 5,75 m par rapport au niveau du sol. Les deux premiers paliers montrent une stabilisation quasi-immédiate. La dernière mesure du troisième palier est aberrante, sans doute due à une erreur de report, et nous ne tiendrons pas compte de ce point.

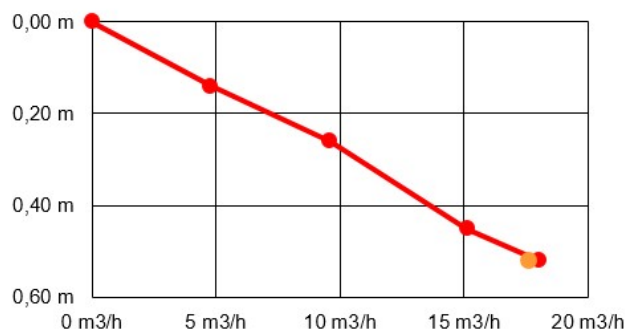
Cet essai permet de tracer la courbe caractéristique de l'ouvrage. Nous y avons également rajouté le rabattement obtenu à la fin de l'essai moyenne durée (en orange sur la figure), qui se place dans la continuité des autres points. Ces points s'alignent sur une droite : pour les débits investigués, les pertes de charges dues à l'équipement du forage sont faibles, ce qui est un point positif. Le niveau du dernier palier n'était manifestement pas tout à fait stabilisé car le point correspondant se situe légèrement au-dessus de l'alignement des points.

Le **débit spécifique** du forage est de **34 m³/h/m** de rabattement, soit **9,4.10⁻³ m²/s**.

Ce débit spécifique est deux fois meilleur que celui du forage de captage, de 17 m³/h/m.

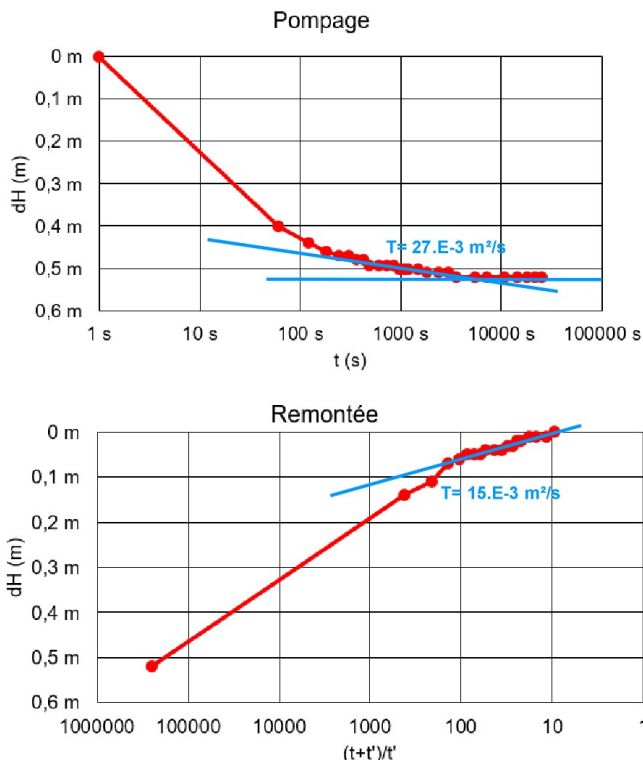
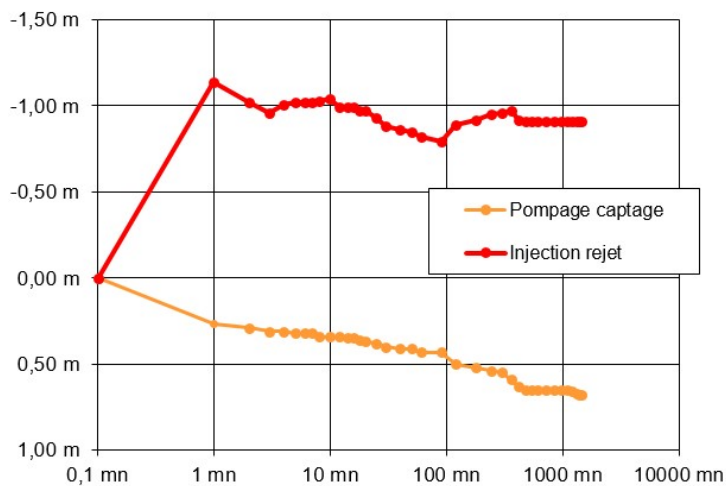
Un essai en condition a été réalisé pendant 24 h, avec un pompage de 18 m³/h dans le forage de captage (soit près de deux fois le débit nominal du forage en conditions d'exploitations), et rejet dans le forage de rejet.

Le rabattement a atteint 68 cm dans le forage de captage, légèrement plus faible que ce que la courbe caractéristique de l'ouvrage ne le laissait attendre (1 m pour 18 m³/h). Remarquons que la courbe de descente ne se stabilise pas, ce qui va dans le sens d'un non-recyclage des eaux.

Dans le puits de rejet, le dôme atteint 1,15 m la première minute, le temps que les masses d'eau s'équilibrent, puis le niveau se stabilise à 91 cm au-dessus du niveau statique initial. Ce dôme est supérieur à ce que ne le laissait attendre la courbe caractéristique de l'ouvrage (0,5 m pour 18 m³/h).

Pour un pompage de 10 m³/h, le dôme dans le forage de rejet devrait atteindre une cinquantaine de centimètres, sans compter les remous lors de la mise en fonctionnement du système.

L'essai de doublet montre que le dôme dans le forage de rejet devrait atteindre une cinquantaine de centimètres. Pour un niveau de hautes eaux à 1 m sous le sol, le niveau atteindrait donc environ 0,5 m sous le sol, voire un peu plus lors de la mise en service de l'installation ou en très hautes eaux. Par sécurité, ***on conseille donc de rajouter une rehausse au tube PVC pour l'amener au moins jusqu'au niveau du sol***, voire plus par sécurité si cela est techniquement possible (la buse béton dépasse de 50 cm au-dessus du niveau du sol).

On pourra utilement placer une sonde de « niveau haut » (« anti-débordement ») dans l'ouvrage de rejet, qui arrêtera les pompages lorsque le niveau atteindra 10 cm sous le bord du tube. Les pompages reprendront lorsque le niveau sera redescendu à la sonde de « niveau bas », 30 cm plus bas.

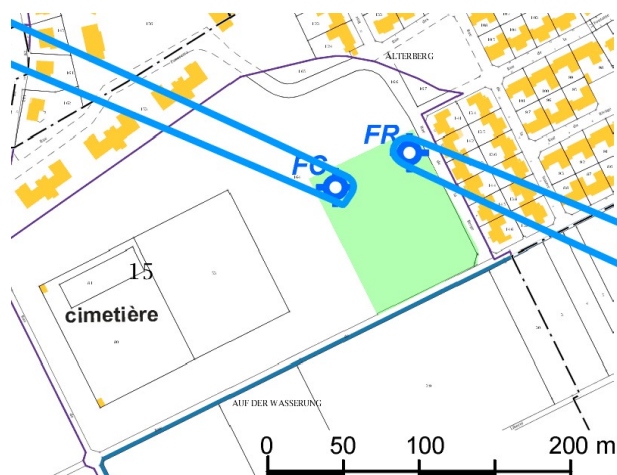
Connaissant à présent les transmissivités aux alentours des forages de captage et de rejet, nous pouvons recalculer les dimensions des zones d'emprunt, avec :

- une transmissivité moyenne de $21 \cdot 10^{-3} \text{ m}^2/\text{s}$
- un gradient de 0,3% (majorant)
- un débit de pompage de $6 \text{ m}^3/\text{h}$, correspondant à 60% de $10 \text{ m}^3/\text{h}$ qui est le débit nominal d'exploitation communiqué par le bureau d'études thermiques.

transmissivité	gradient	débit	$L=Q/T.i$	$l=L/2$	$dn=L/2\pi$
$21 \cdot 10^{-3} \text{ m}^2/\text{s}$	0,3%	$6 \text{ m}^3/\text{h}$	27 m	13 m	4 m

Selon ces calculs, le risque de recyclage devrait être écarté.

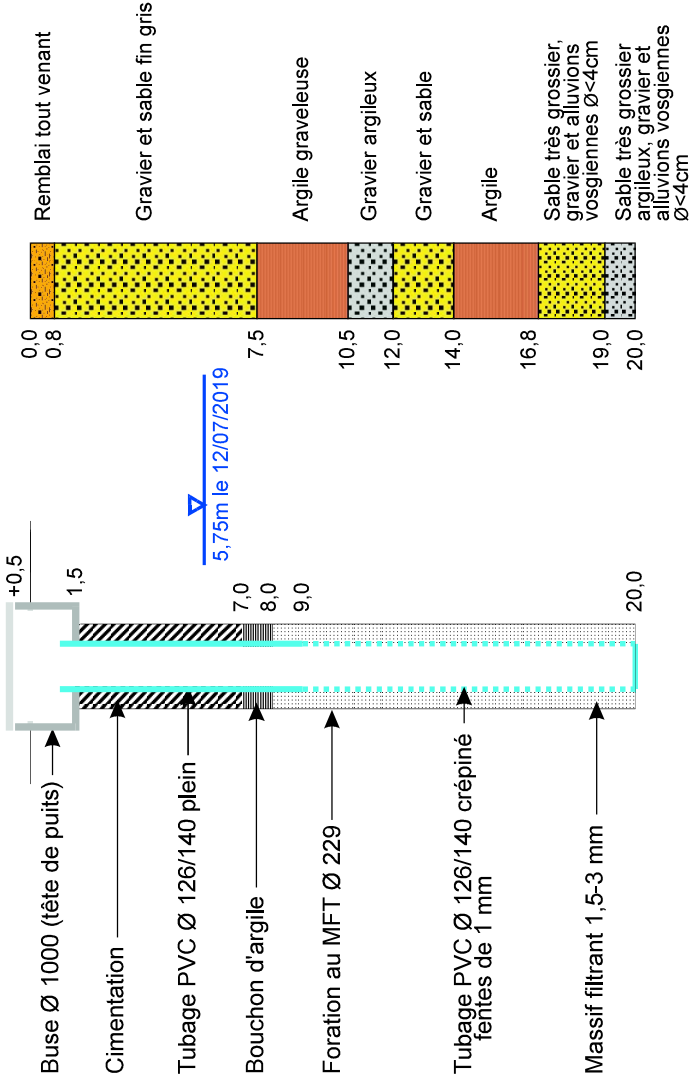
Coupe technique Coupe géologique

Ecole de Pfastatt			
Localisation :	Pfastatt	1/8 ^{ème} de carte	Réalisation : Forest-Maurutto
Profondeur finale :	20,0 m	413-6	Coordonnées Lambert II : X = 972.408 Y = 2.318.947 Z sol = 241 m
Echelle :	1/250°		Niveau statique : le 12 juillet 2019 à 5,75 m/sol
