CAPTAGE : SOURCE DECONNECTEE AVAL S2

Localisation approximative (Lambert 2 é) : X : 960 289 ; Y : 2 353 032 ; Z : 800 mNGF

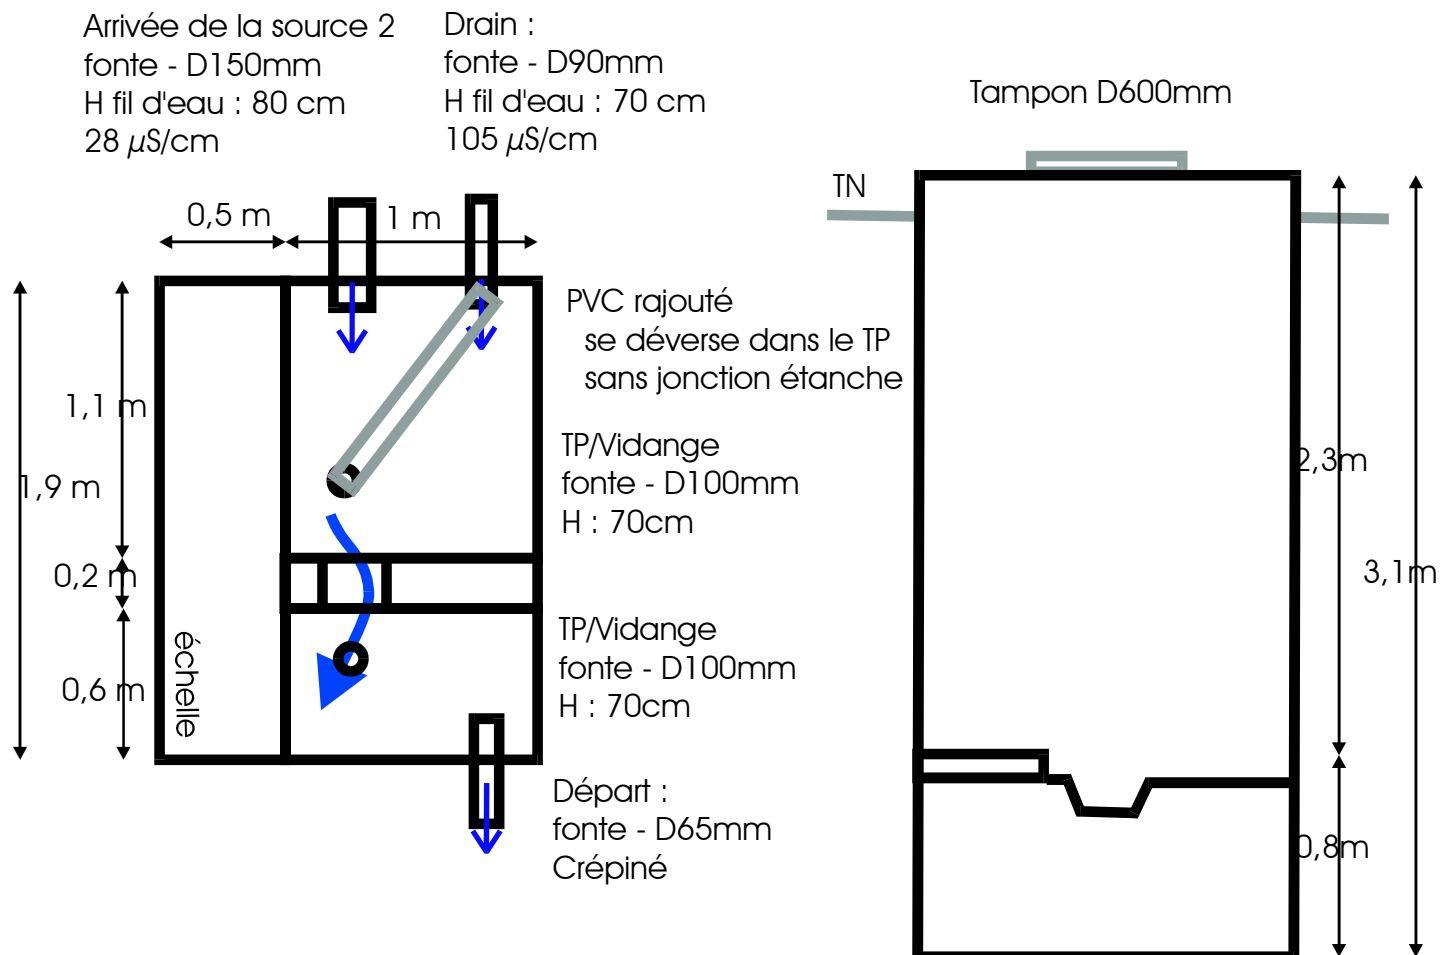
Capot : capot non étanche sans aération

Trop-plein/vidange : par botte emboîtée. exhaure qq mètres en contrebas.
fuyarde, clapet de nez non étanche

Bon état général

Nombreux dépôts orange dans le PVC rajouté pour déverser la source dans le trop-plein.

Jonction entre le trop-plein et le PVC non-étanche.
