ÉTUDE GÉOTECHNIQUE DE CONCEPTION PHASE AVANT PROJET (Mission de type G₂ AVP)

**CHANTIER : Rue de l'Etoile
Villecresne (94)**

DOSSIER : PA17 2078-23

ETUDE GEOTECHNIQUE DE CONCEPTION PHASE AVANT-PROJET

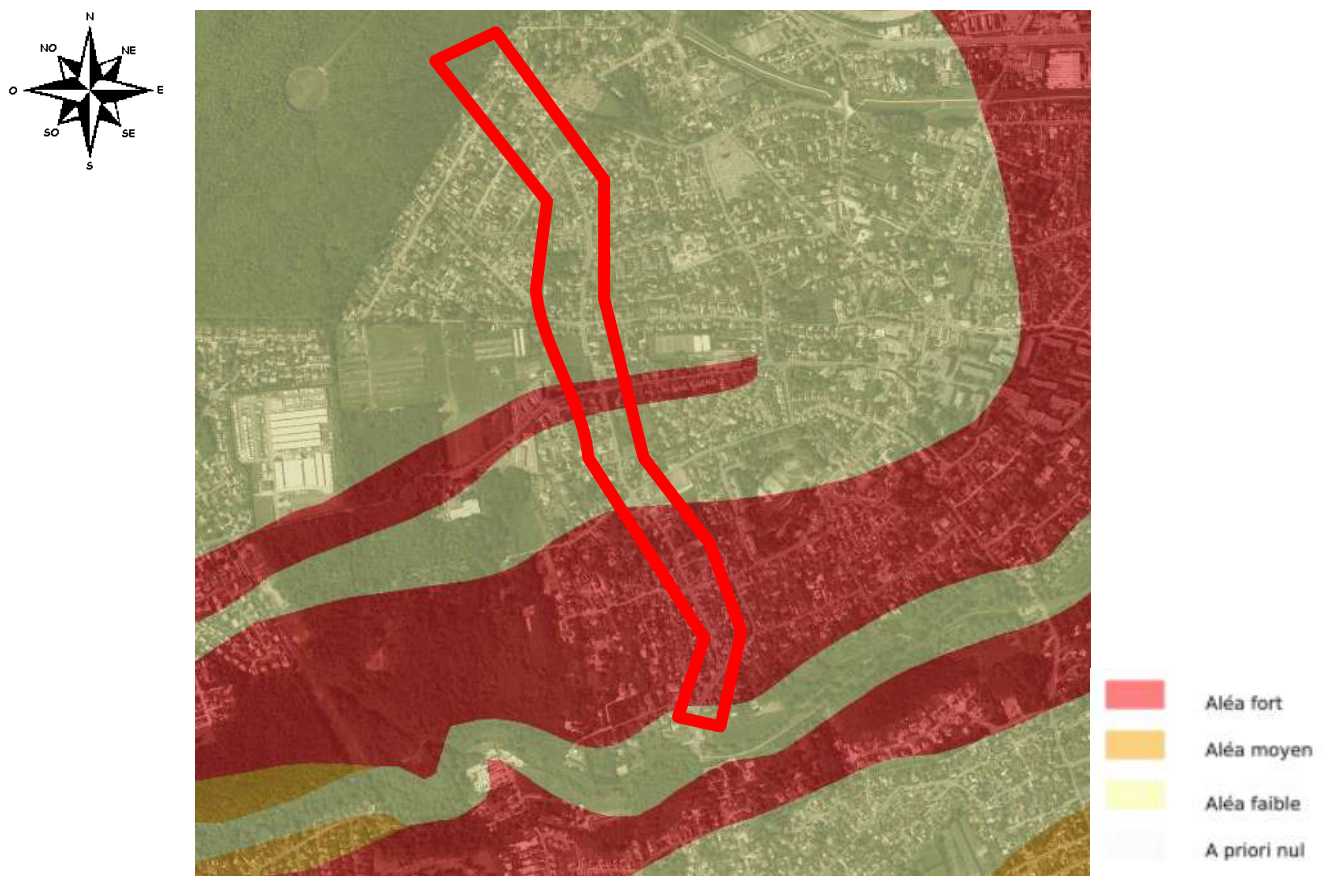
Ainsi, les zones autour de la rue d'Yerres et à partir du milieu entre la rue des Plantes et la rue du Mai sont des zones en aléa fort.

Figure 4 : Carte d'aléa des argiles (source infoterre.brgm.fr)

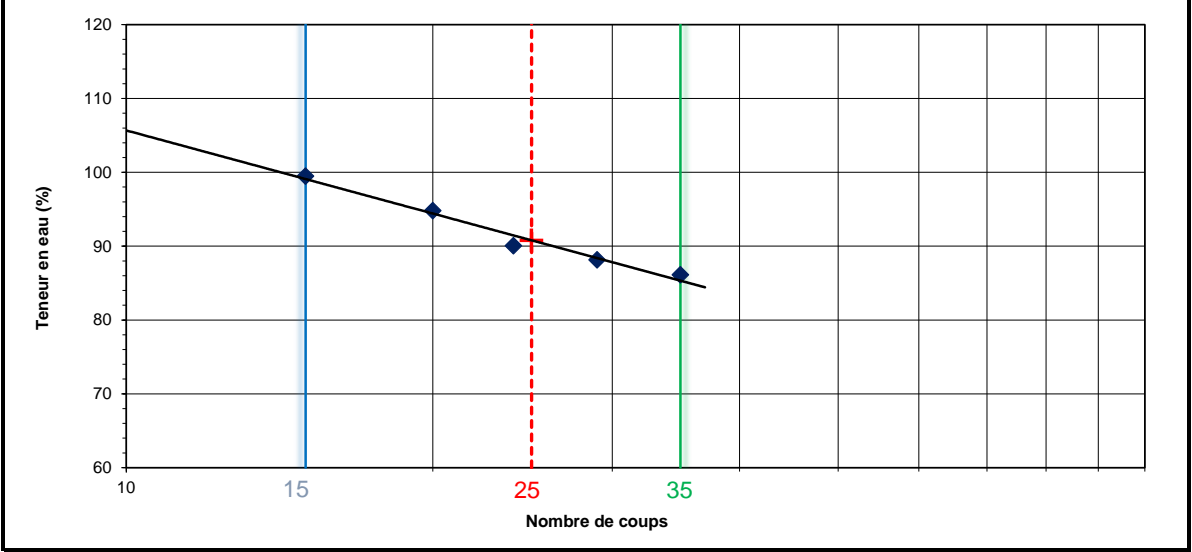
Limite de liquidité à la coupelle de Casagrande NF P 94-051					
Mesures n° :	1	2	3	4	5
Nombre de coups N :	15	20	24	29	35
Teneur en eau (%) :	99,5	94,8	90,1	88,2	86,1

Limite de plasticité au rouleau			Teneur en eau naturelle NF P 94-050	
Mesures n° :	1	2	W_n :	23,2
Teneur en eau (%) :	30,7	30,7
