N° AFFAIRE	SITE	DATE REAL.	OPERATEUR(S)	ETS FORAGE	OUVRAGE TYPE	REVETEMENT SOLS	ACCES	USAGE OUVRAGE	
2182191	Rohrbach les bitche	24/09/2021	CM	ELITE FORAGE	<input checked="" type="checkbox"/> Ras de sol <input type="checkbox"/> Hors sol	Terre végétale	Pied	Suivi qualité eaux	
COORDONNEES		LATITUDE Y	LONGITUDE X	ALTITUDE Z	DESCRIPTIF TROU NU - COUPE GEOLOGIQUE ET HYDROGEOLOGIQUE				
Système de référence ?		Lambert Zone 8 (CC49)		IGN69	Profondeur en m/sol	Foration Ø mm (F)	Méthode/Fluide	Géologie	Obs. organoleptiques / venues d'eaux
Unité	m	m	m	0	0,1	125	Tarrière	Terre végétale	
Valeurs	8214023	2012957	325,15	0,1	1	125	Tarrière	Remblais gréseux limoneux	
Repère	rebord bouche à clé			1	2,8	125	Tarrière	Limons argileux	
				2,8	3	125	Tarrière	Argiles brunes	
Source données	Géomètre			3	4	125	Tarrière	Socle calcaire

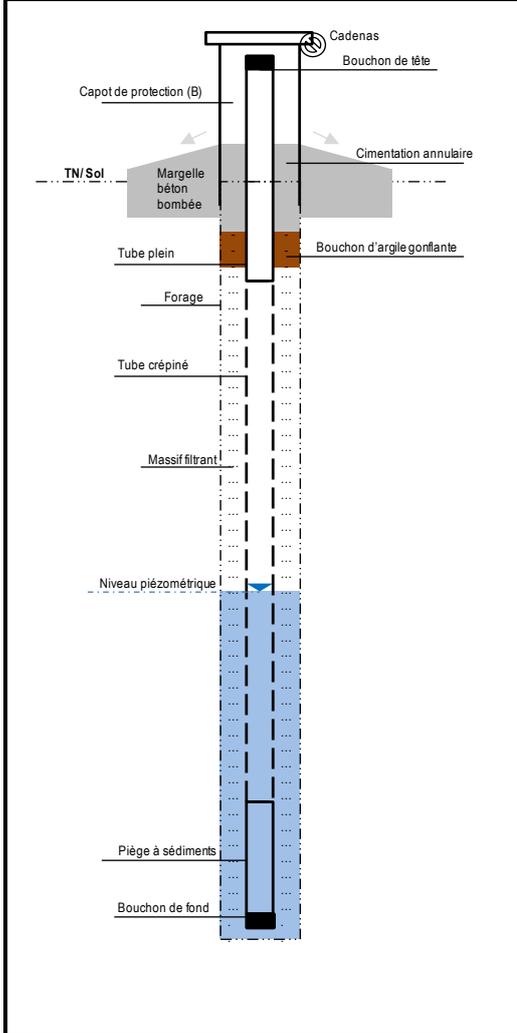
DESCRIPTIF PROTECTION TETE OUVRAGE							
Prof. base m/sol	Prof. Sup. m/sol	Equip/ tubage	Ø int/ext (mm)	Cadenas ?	Margelle béton ?	Autres ?	
-0,25	0,1	Bouche à clé en fonte	64/75	vis anti-vandalisme			
DESCRIPTIF EQUIPEMENTS - TUBAGES							
Prof. base m/sol	Prof. Inf m/sol	Equip/ tubage	Ø int/ext (mm)	Nature	Epaiss. Tub. mm	Observations	
0	0,8	plein	64/75	PEHD vissé	11		
0,8	4	crépine	64/75	PEHD vissé	11		
DESCRIPTIF ANNULAIRES							
Prof. base m/sol	Prof. Inf m/sol	Type	Nature	Granulométrie mm	Largeur espace annulaire (Ø foration - Ø tub. Ext./2 mm)		
0	0,25	cimentation	béton		125	75	25
0,25	0,45	argile	bentonite		125	75	25
0,45	4	graviers roulés		2-4 mm	125	75	25
							0
							0
NETTOYAGE - DEVELOPPEMENT - RECEPTION OUVRAGE							
Date	Méthode	Données techniques	Gestion eaux		Observations		
					Pas de nettoyage de l'ouvrage car dénoyage (aquifère peu productif)		
GESTION DES DEBLAIS DE FORATION (cuttings)

Observations spécifiques le cas échéant :	Pas d'arrivée d'eau constatée
	Pied du piézomètre dans le socle calcaire - pas de mise en place d'un piège à sédiment

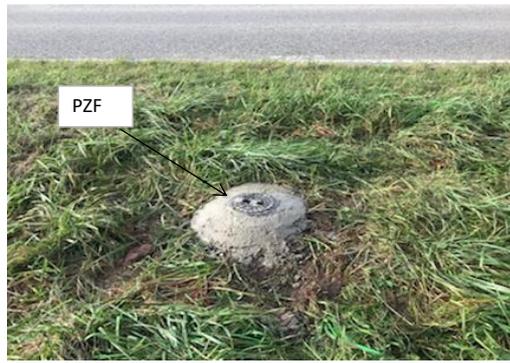
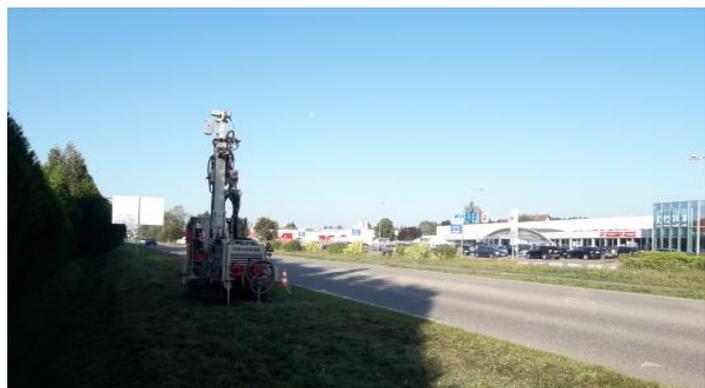
PHOTOGRAPHIES

Environnement, signalétique, point de repère géomètre...
