Réalisation de 5 forages de reconnaitances

Compte-rendu de travaux et d'essais par pompage

RAPPORT T19-46049B

RECHERCHE D'EAU EN AMONT DU CAPTAGE FONT VINCENT

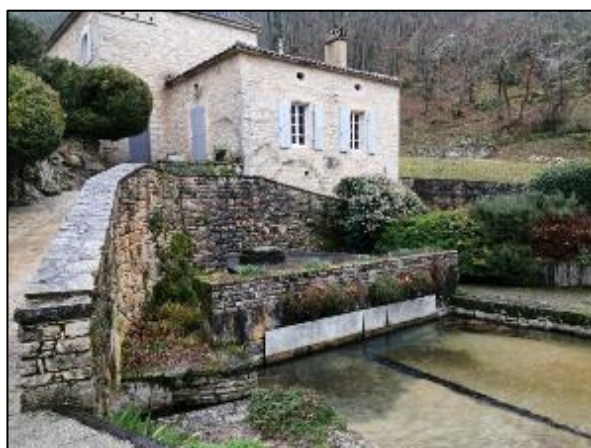
Photographie 1 : Vue de la source Font Vincent (Cliché Calligée, 30/01/2020)

La source, issue des calcaires du Portlandien, a fait l'objet d'études au début des années 2000 qui ont confirmé son intérêt stratégique pour l'alimentation en eau potable. Son débit moyen (sur la période de 2005 à 2011) est de l'ordre de 117 l/s, avec un débit maximum de 705 l/s et un débit minimum de 6 l/s (Cf. avis sanitaire du 08/04/2013). La zone d'étude est classée en ZPF (Zone à Préserver pour le Futur) : « calcaires et marnes du Jurassique Supérieur du bassin versant du Lot – secteur hydro 08 » (5067).

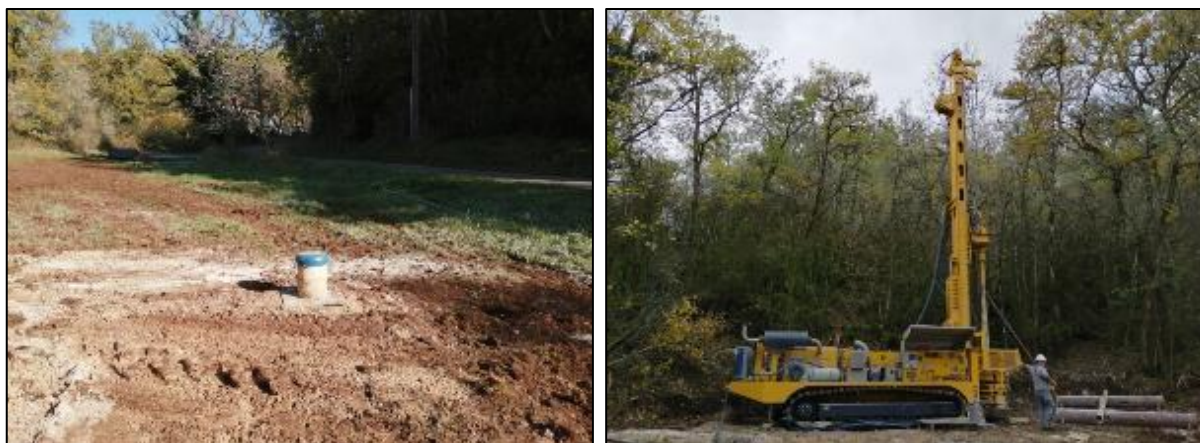
Photographie 2 : Vues de la tête de F4bis et de la foreuse au droit de F2bis (Clichés Calligée, 10/11/2020)

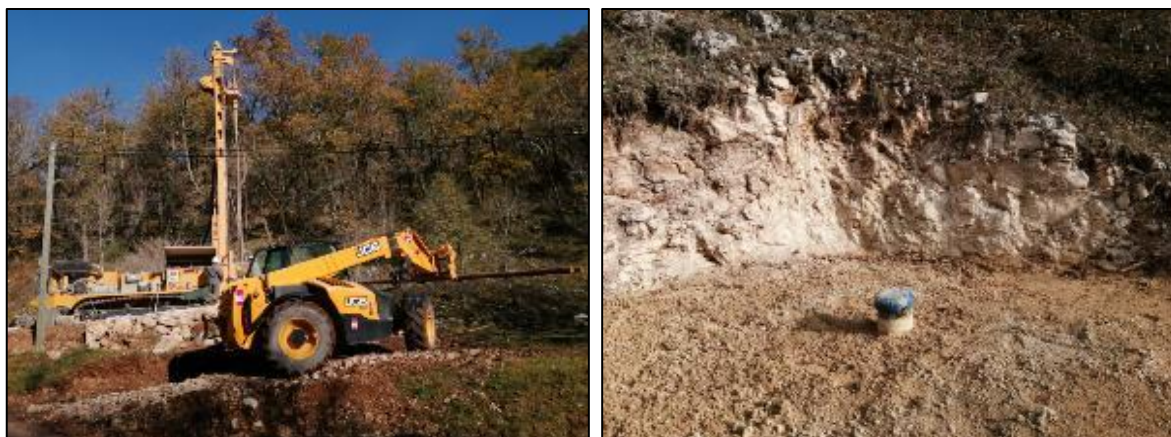
Photographie 3 : Vues de la foreuse au droit de F3 et de la tête de F3 (Clichés Calligée, 17/11/2020 et 24/11/2020)

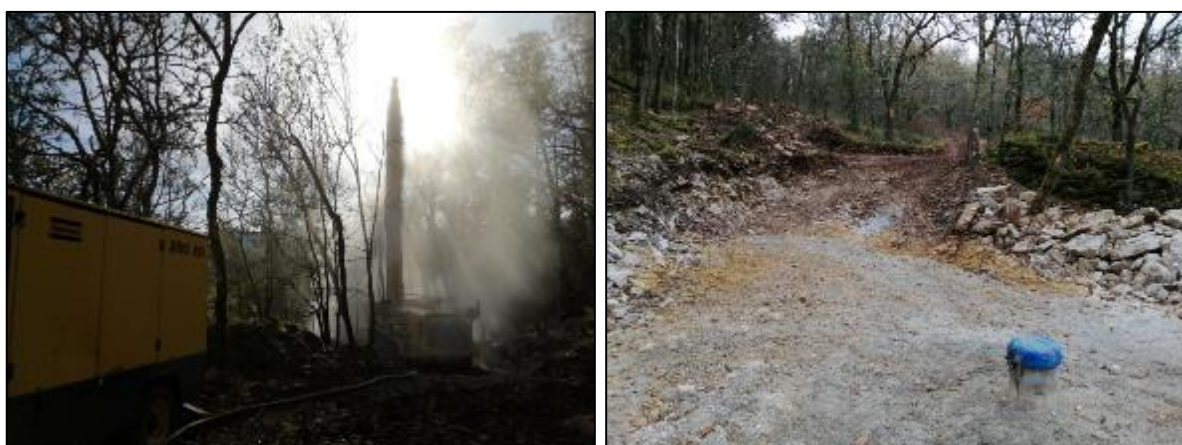
Photographie 4 : Vues de la foration de F1 et de la tête de F1 (Clichés Calligée, 24/11/2020 et 02/12/2020)

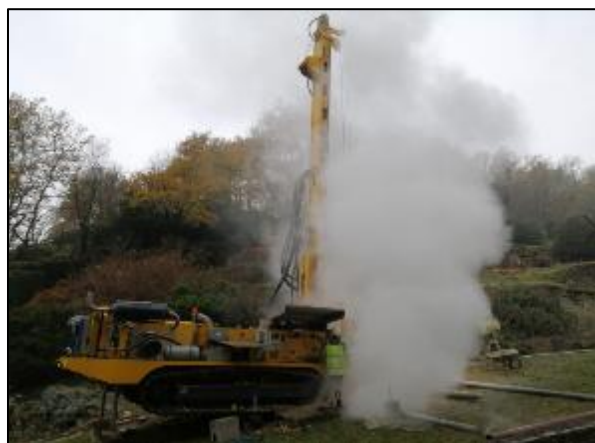
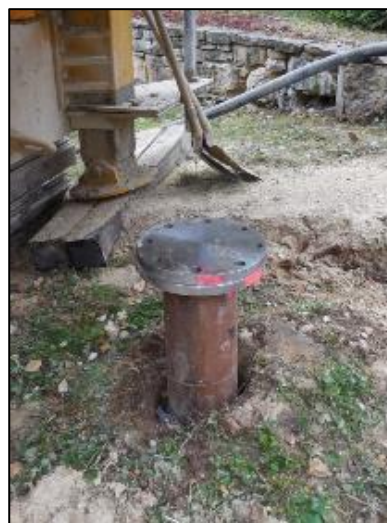
Photographie 5 : Vues de la foration au droit de F5 et de la tête de F5 (Clichés Calligée, 01/12/2020 et CD46 02/12/2020)

- Forage F5 :
 - 0 – 11 m : calcaire beige-orangé fracturé, avec sables dolomitiques fentes de cristallisation,
 - 11 – 25 m : calcaire beige fracturé avec sables dolomitiques, cavité à 16 m, puis galerie probable à 24 m,

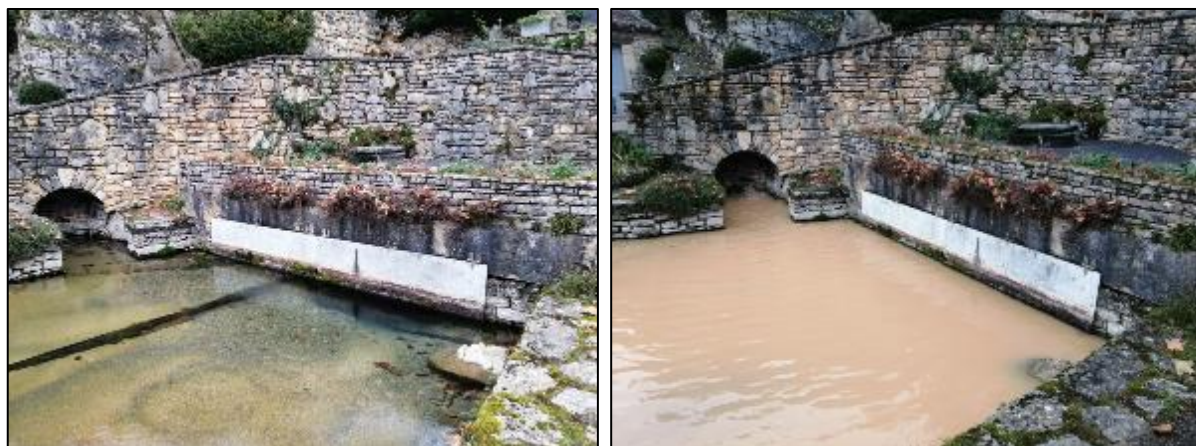
Photographie 6 : Vues de la vasque devant la source avant et après la foration de F5 (Clichés Calligée, 01/12/2020)

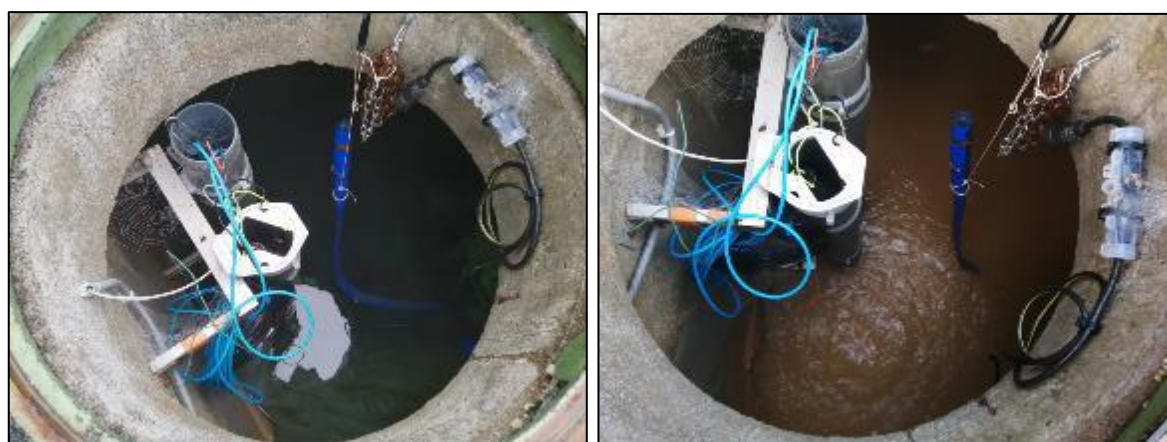
Photographie 7 : Vues de l'intérieur de la source avant et après la foration de F5 (Clichés Calligée, 01/12/2020)

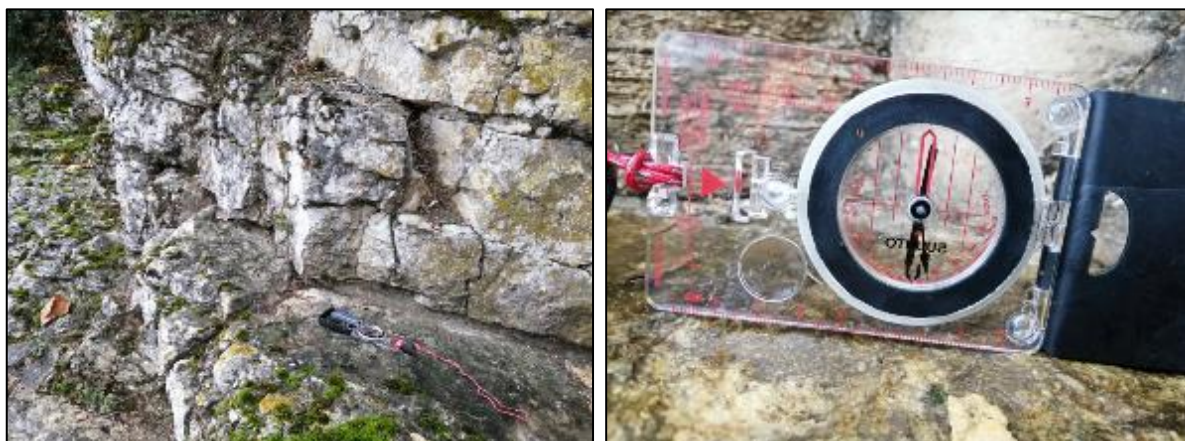
Immédiatement à l'Ouest de la maison de M. CAMBON, un affleurement est en place, avec des bancs calcaires pluri-décimétriques, de direction moyenne N70°, et d'un pendage de 10 à 12°.

Photographie 8 : Vues de l'affleurement et du pendage des bancs calcaires (Clichés Calligée, 01/12/2020)

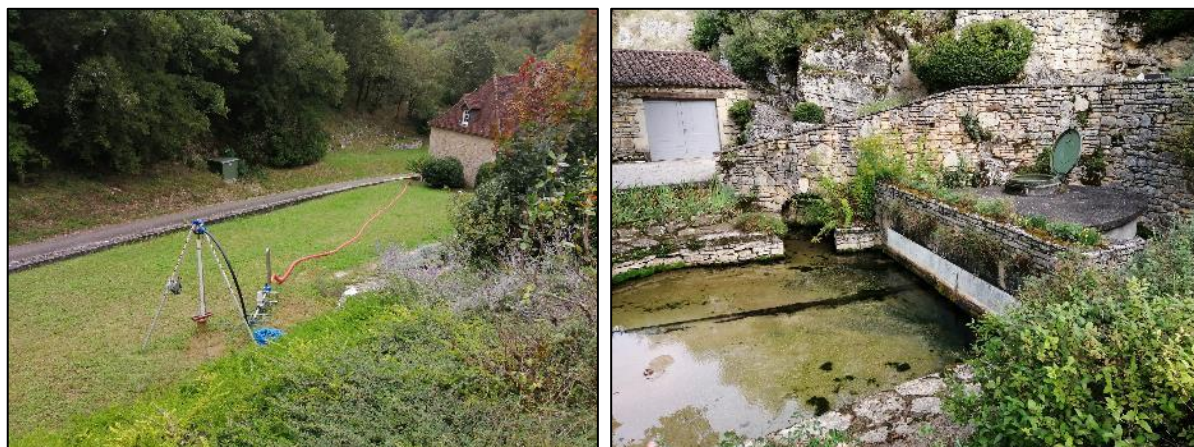
Photographie 9 : Vues des installations de pompage sur F5 (à gauche) et de la source Font Vincent (à droite) (Clichés Calligée, 29/09/2021)

- **Conditions** : étiage.
- **Installateur** : HYDRAU-ELEC
- **Groupe de pompage** : une pompe immergée de 23 m³/h à 15 m de profondeur.
- **Alimentation électrique** : réseau électrique.
- **Point de rejet de l'eau** : 50 m en aval, dans un regard d'eaux pluviales, rejoignant ensuite le Vert environ 50 m plus au Sud.
- **Mesure du débit** : débitmètre électromagnétique (HYDRAU-ELEC) sans enregistrement.

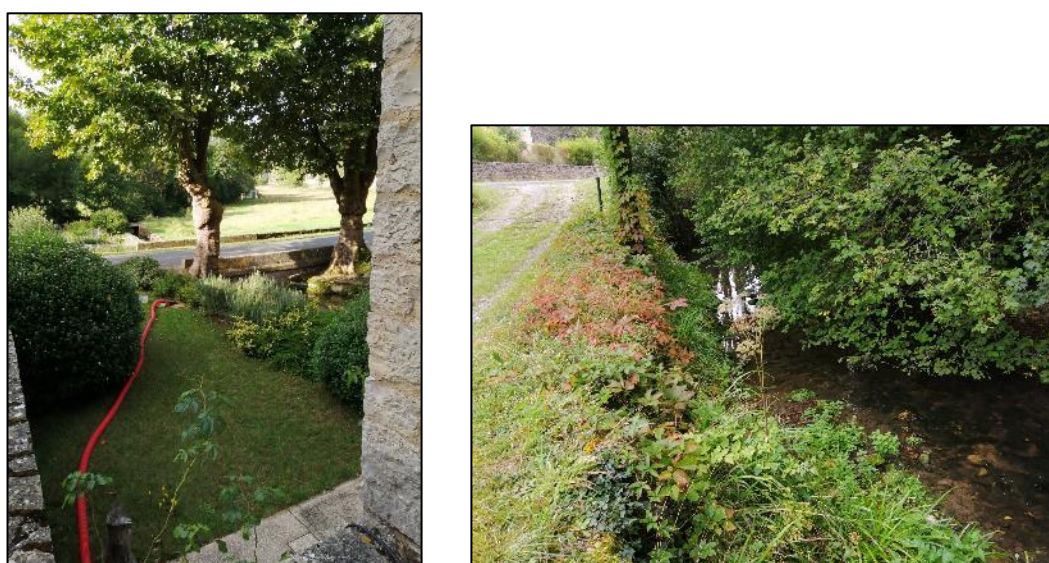
Photographie 10 : Vues du rejet des eaux d'exhaure dans le réseau pluvial (à gauche) puis dans le Vert (à droite) (Clichés Calligée, 29/09/2021)

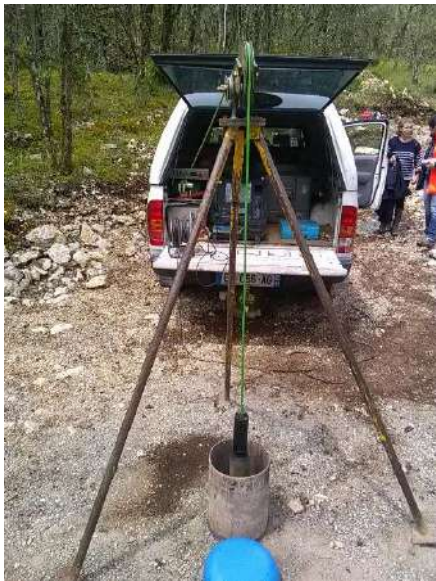
UNITE VIDEO 200 M	INSTALLATION
Treuil de 200 m TMO 150X Caméra couleur rotative DTR65HRC Régie de contrôle VSR65V Enregistreur numérique

UNITE DIAGRAPHIE 500 M Treuil de 500 m MSI Système d'acquisition ALT- Matrix Logiciel de traitement WellCad Sonde 2DVA-1000 (verticalité) Sonde 2PGA-1000 (Gamma-ray)	
POMPAGE	
Pompe 3" Grundfos SQ7-40 (220V) Groupe électrogène 3000W Sonde piézométrique manuelle Débitmètre électromagnétique

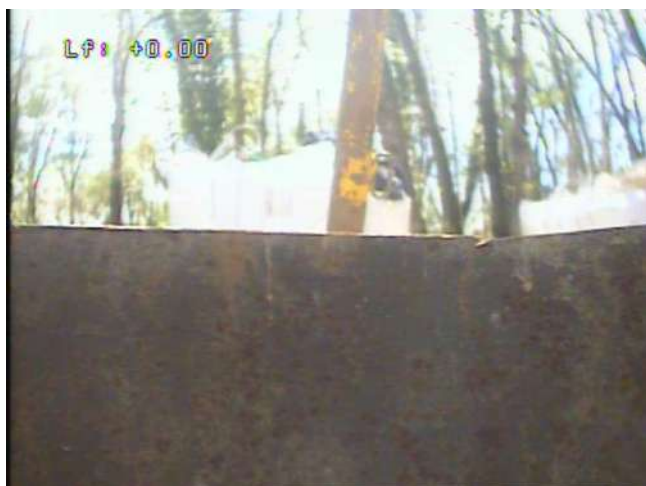
En début d'ouvrage, le forage est constitué d'un tube plein acier (Ø int. 233 mm). Ce tubage bien qu'oxydé est en bon état.

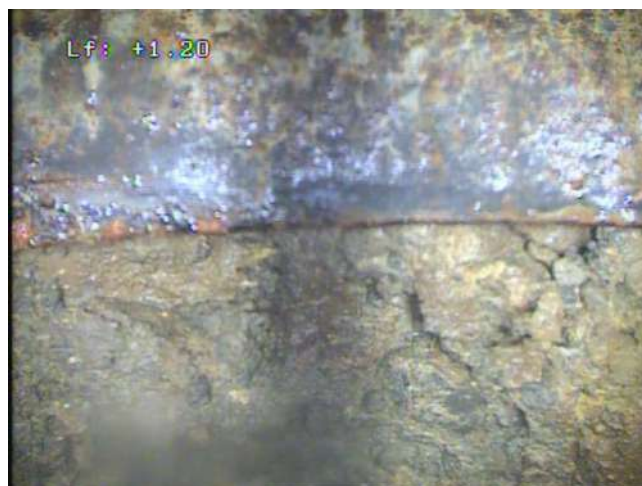
TROU NU Ø222 MM DE 1,2 A 81,5 M

A 1,2 m, le forage se poursuit en trou nu, avec une formation carbonatée peu compacte (brèche calcaire) jusqu'à 4 m, puis un calcaire micritique beige compacte.

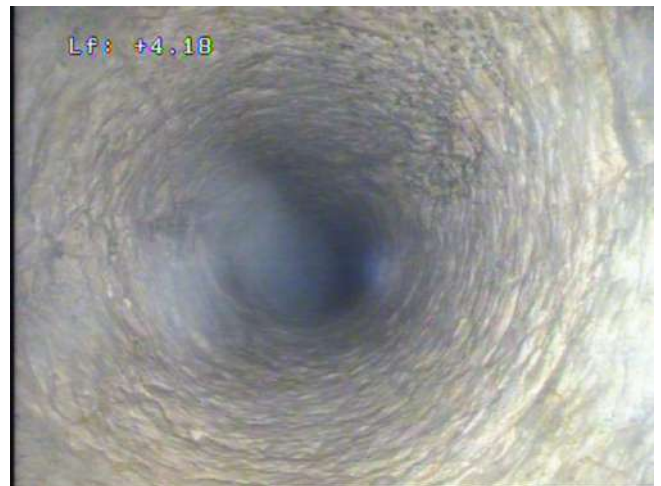
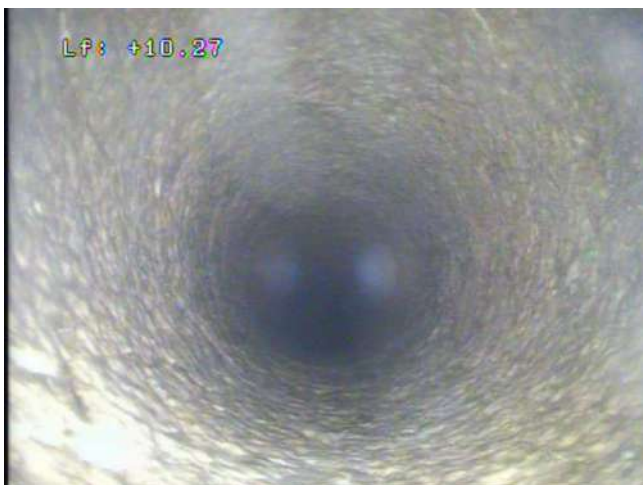
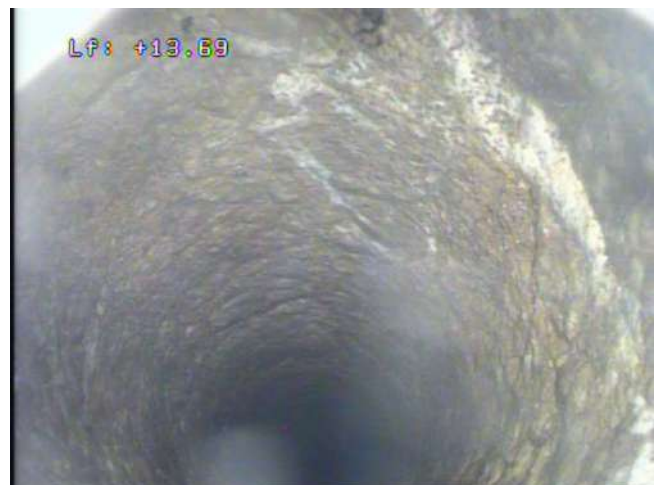
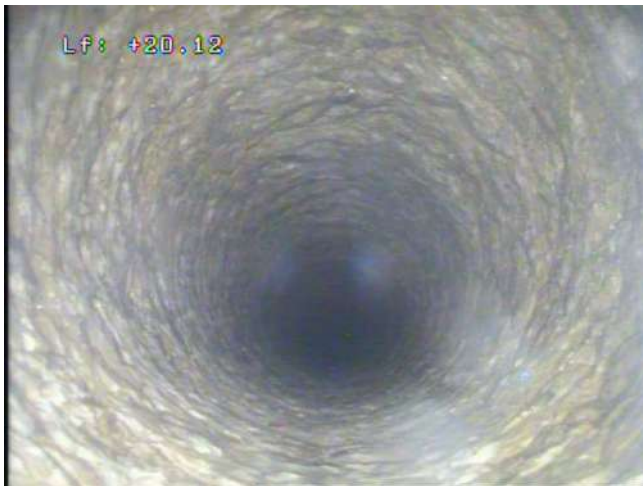
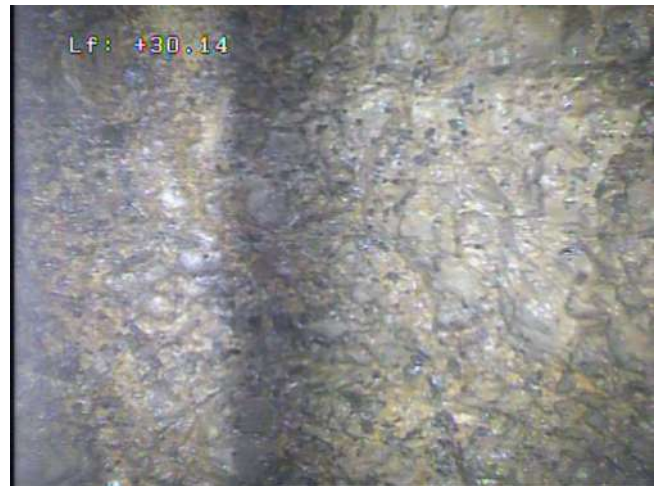
Un aspect macro-cristallisé (dendrites noires ?) est observé sur la paroi entre 29 et 31 m

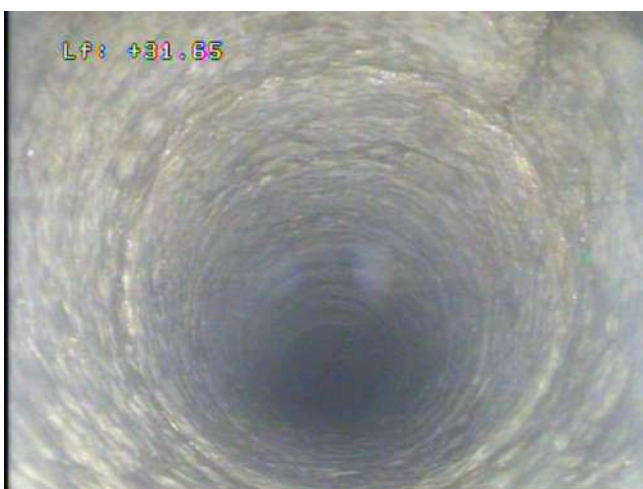
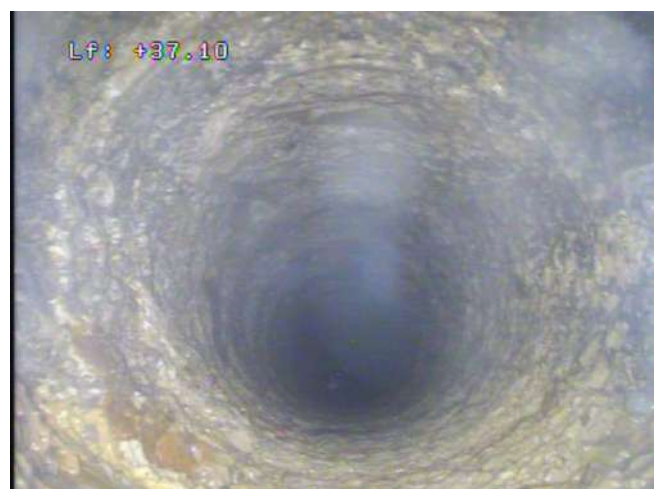
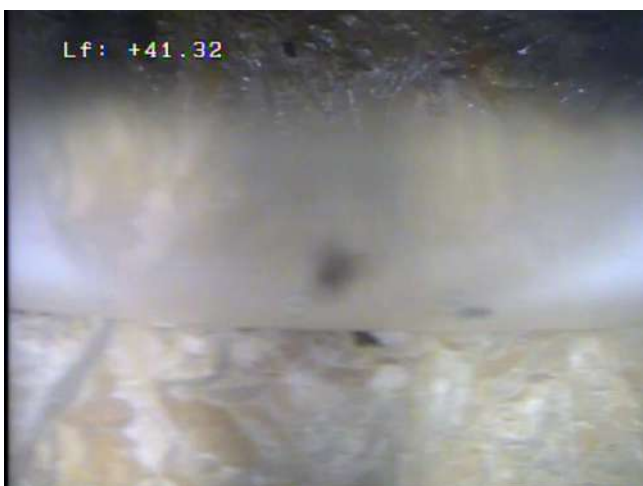
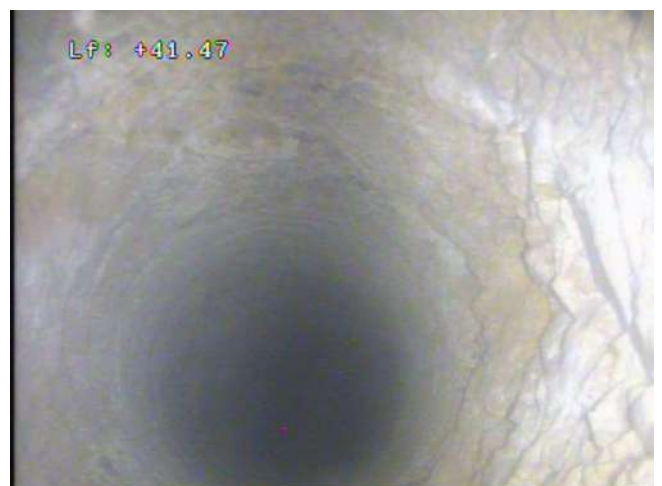
Le niveau statique est constaté à 41.3m. Sous ce niveau, on observe un calcaire micritique beige avec quelques joints argileux (60.4 m) et des figures de sédimentation (poches de cristallisation 57 m, fentes en échelons 75 m).

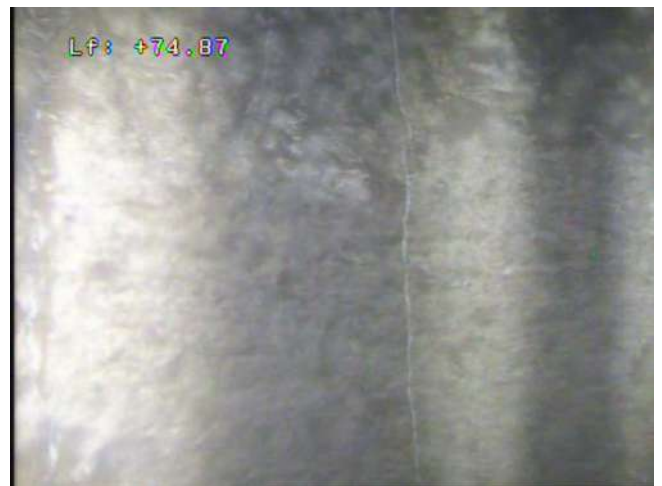
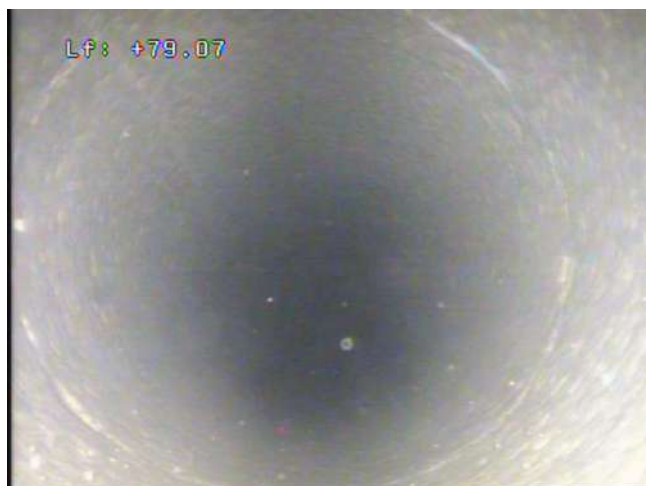
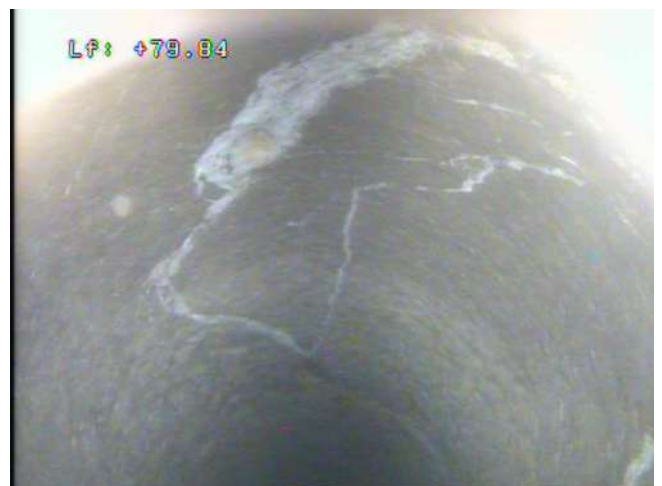
FOND DE FORAGE A 81,5 M

L'inspection du forage se finit à 81,5 m sur des dépôts de décantation orangés.

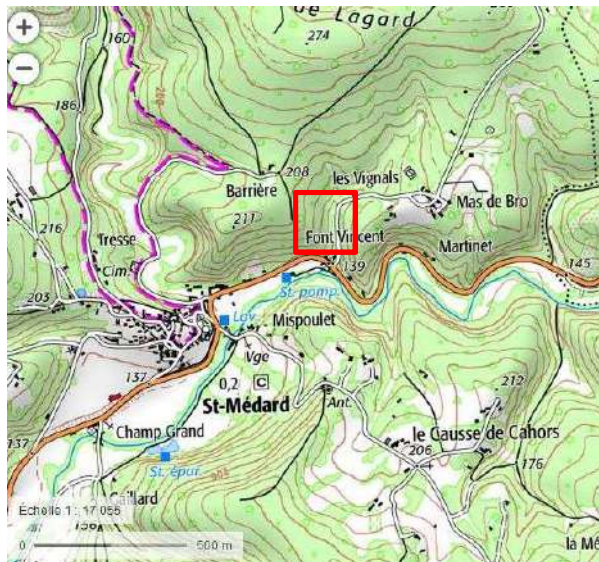
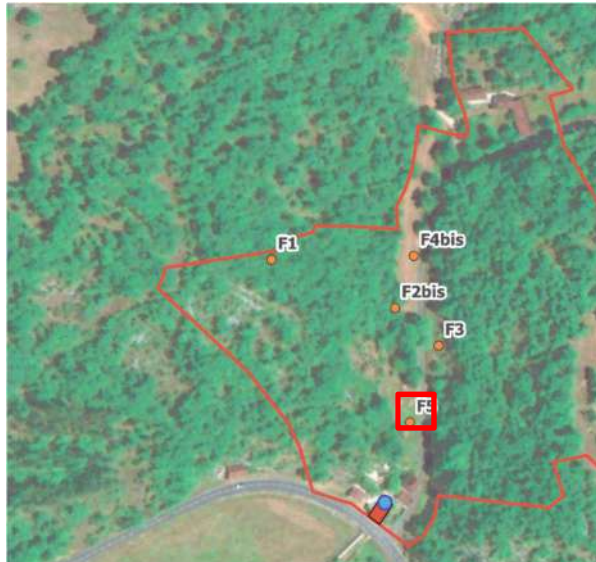
COUPE TECHNIQUE (CF. ANNEXE 2)					
Date de réalisation	2020				
Profondeur	32.0 m				
Numéro BSS	Non référencé				
Equipement	De 0 à 2 m : Tube plein acier Ø 160/168 mm De 2 à 32.0 m : Trou nu Ø152 mm				
Matériel de pompage	-				
UTILISATION DE L'OUVRAGE					
Captage AEP					
REPERE DE MESURE					
Sommet tubage acier (+0.32 m/sol)

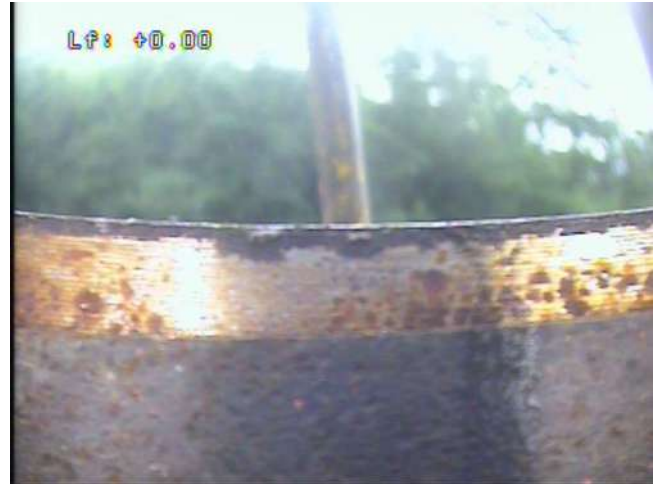
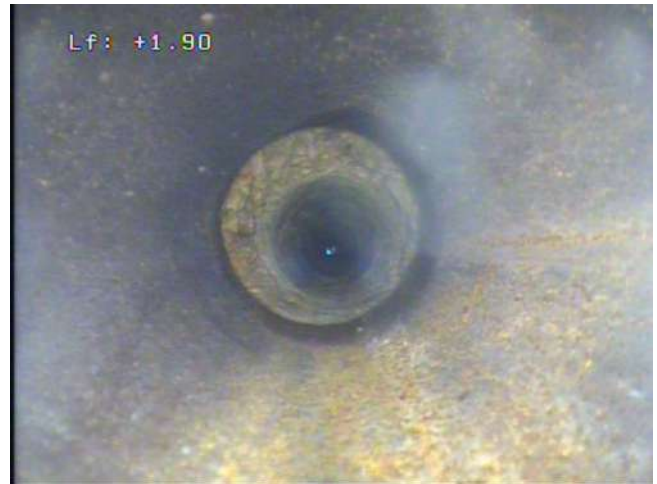
En début d'ouvrage, le forage est constitué d'un tube plein acier (Ø int. 160 mm). Ce tubage bien qu'oxydé est en bon état.

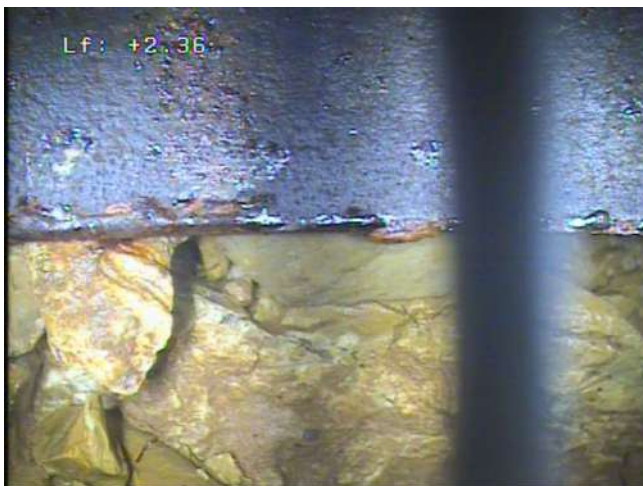
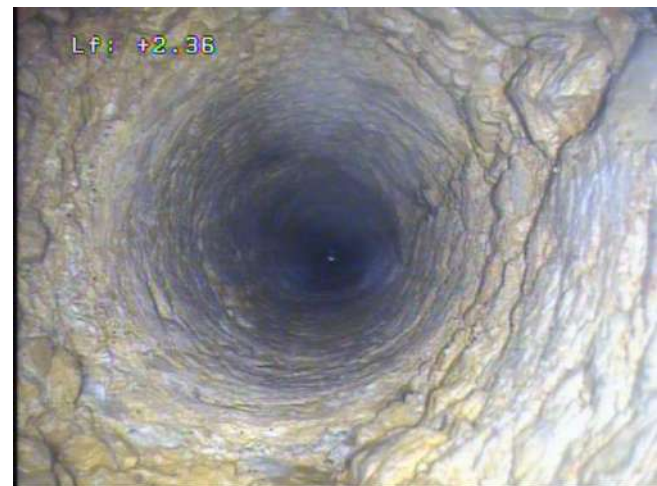
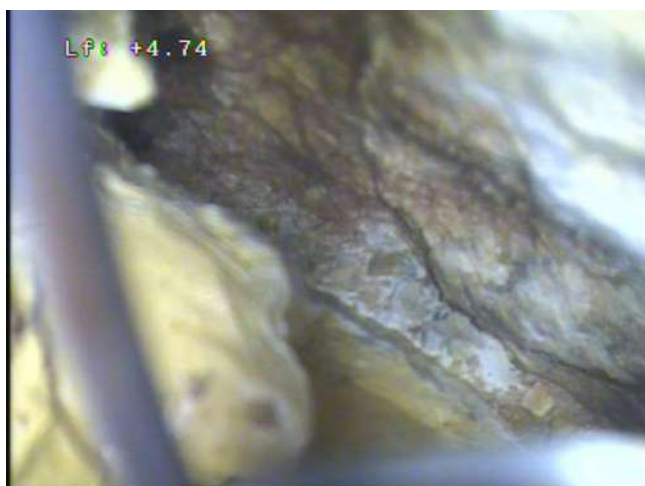
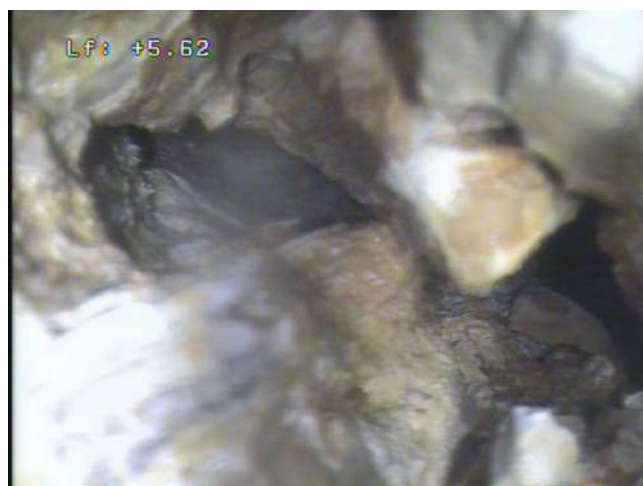
A 2.35 m, le forage se poursuit en trou nu, avec une formation de calcaire beige avec sables dolomitiques. Le niveau statique est constaté à 11.2 m.

De petites fracturations et boyaux sont observé à 4.7, 5.6, 6.8 et 10.4 m.

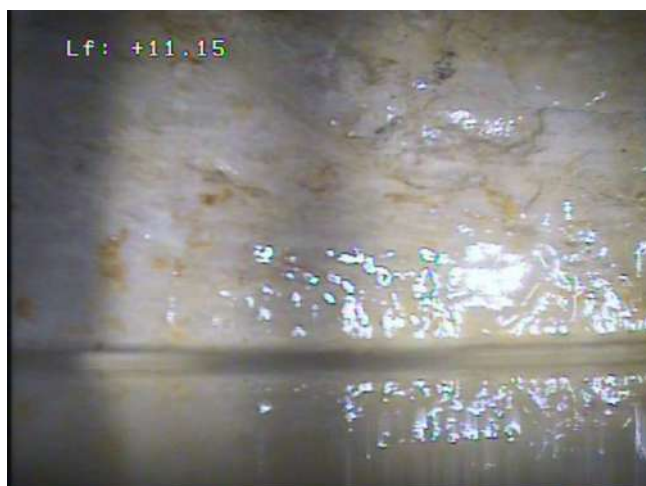
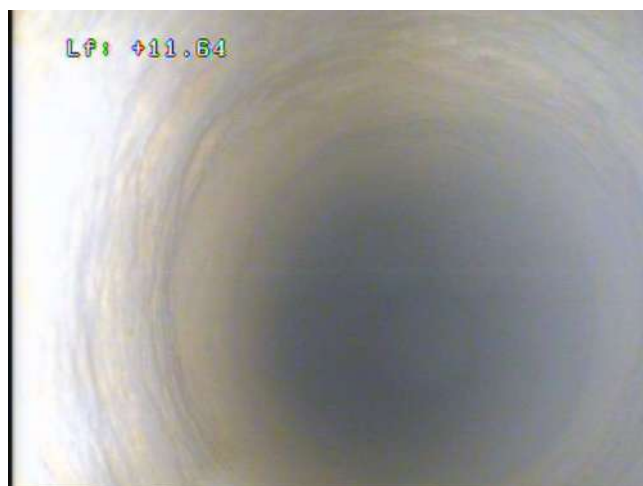
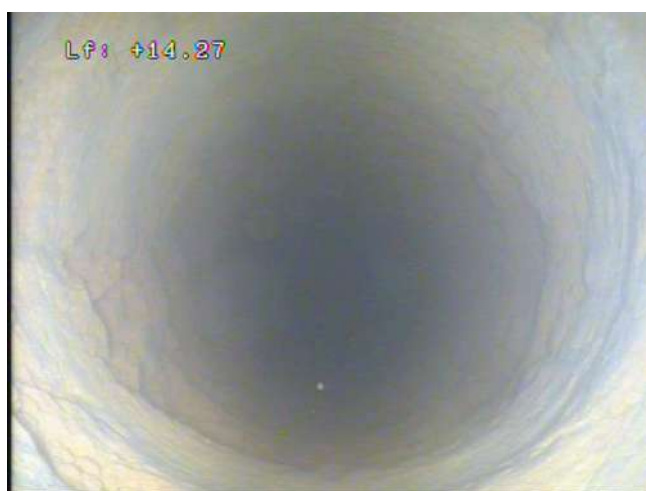
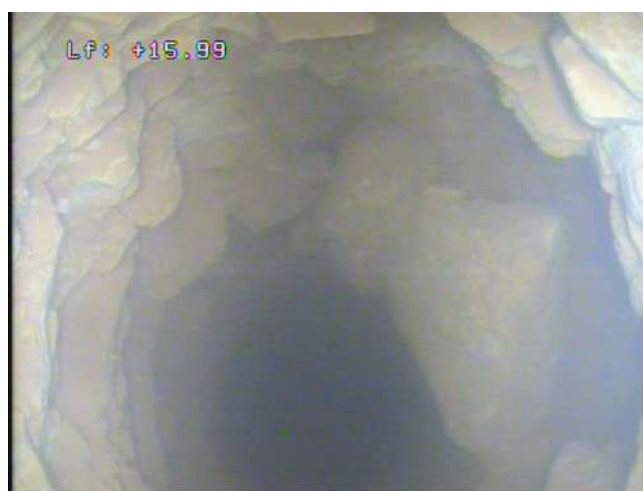
L'eau légèrement turbide laisse observer une cavité à 16.3 m sur une zone plus fracturée, avec un bloc destabilisé sur lequel le micromoulinet a posé lors de la tentative de diagraphe de production.

Compte-tenu de la présence d'un bloc déstabilisé au niveau de la cavité identifiée à 16 m, la diagraphie de production a été abandonnée.

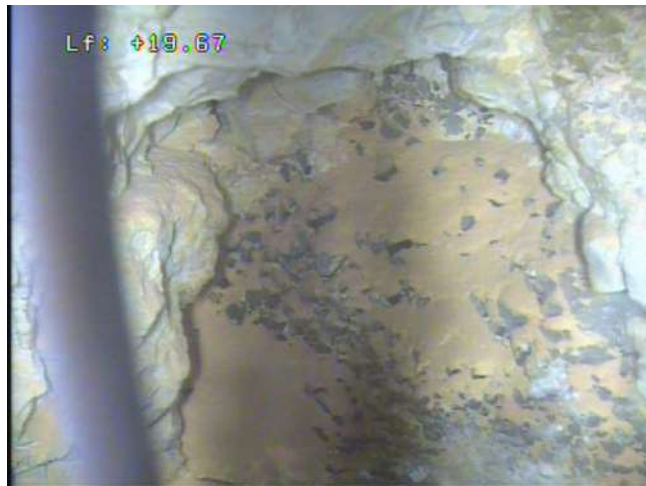
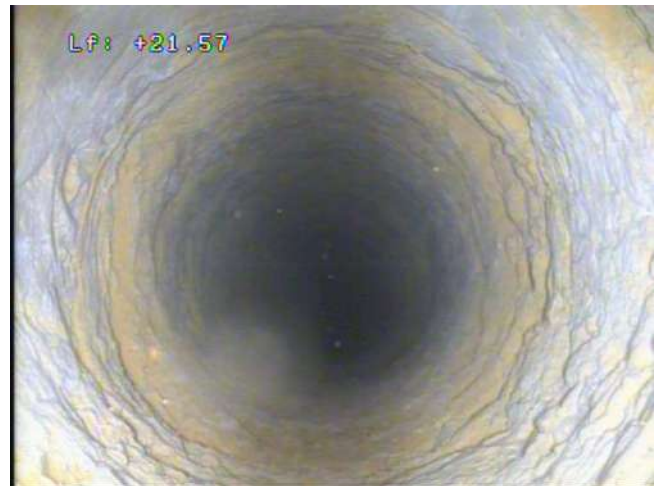
CAVITE ET EBOULEMENT A 24,2 M

L'inspection du forage se finit sur une cavité et un éboulement à 24.2 m, cote principale des venues d'eau identifiées lors de la foration.

L'inspection vidéo a permis de confirmer la coupe géologique de F5 établie lors des travaux de foration, et de visualiser nettement des fractures calcifiées, des cavités et une galerie atteinte à 24 m de profondeur. Cette dernière a fait l'objet d'un éboulement depuis la réalisation du forage, qui n'a pas permis de poursuivre le passage caméra au-delà. Il est cependant probable pour que cette galerie corresponde au drain karstique recherché.

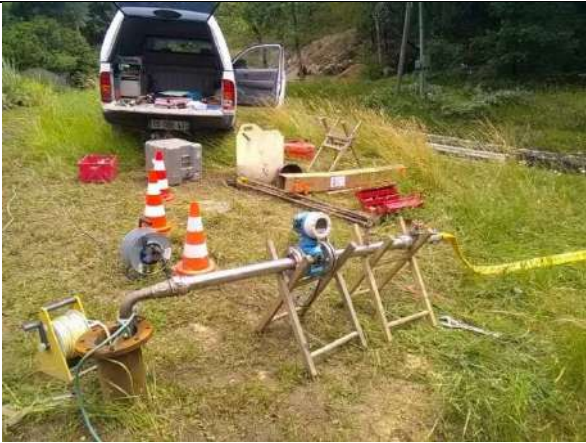
5.5. POMPAGE TEST

NIVEAU REPERE	Bride à +0.32/TN
MATERIEL DE POMPAGE	<p>Pompe 3 pouces (SQ7-40) posée à 19 m. Débitmètre électromagnétique, vanne papillon. Refoulement d'environ 20 m en bord de route</p>
RESULTAT	<p>Niveau statique = 11.30 m/bride Pompage à 8,2 m³/h durant 7 minutes Niveau dynamique = 11.32 m/bride (stabilisé dès la 2^{ème} minute)</p>

Un test de pompage a été réalisé avec une pompe 3" posée à 19 m de profondeur, à un débit de 8,2 m³/h durant 7 minutes. Un rabattement de 2 cm, stabilisé dès la 2^{ème} minute a été observé.
