## FICHE DE DIAGNOSTIC DU FORAGE DE SOUSTELLE - AQUIFERE HETTANGIEN

Commune : Soustelle (30)  
Nom Station : Soustelle  
Code station :  
Code BSS : Non ref.  
Coordonnées (Lambert 93) :  
X : 781 238 m  
Y : 6 343 488 m  
Z : 320,10 m

Date de l'inspection : 05/09/2019

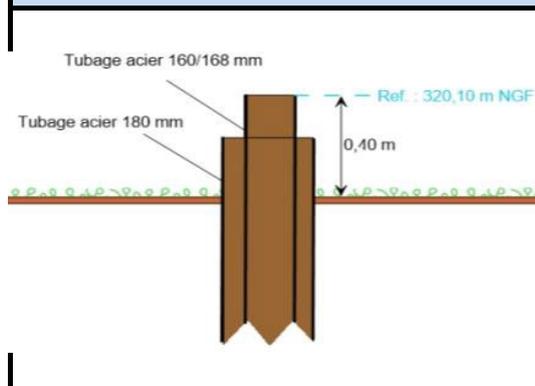
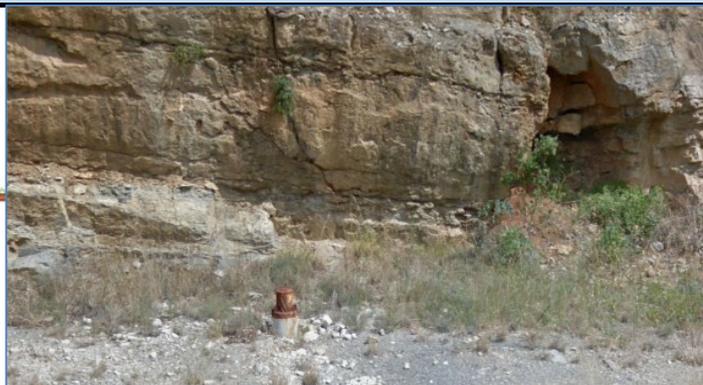
### OBSERVATIONS DE SURFACE

Forage en bon état, pas encroûté ni ensablé. Forage jugé fonctionnel pour le suivi piézométrique.

La tête de forage nécessitera un aménagement pour accueillir les futurs équipements destinés au suivi piézométriques et assurer la protection de la nappe : margelle de propreté règlementaire et cabane de protection cadénassée (budget estimatif : 4000€).

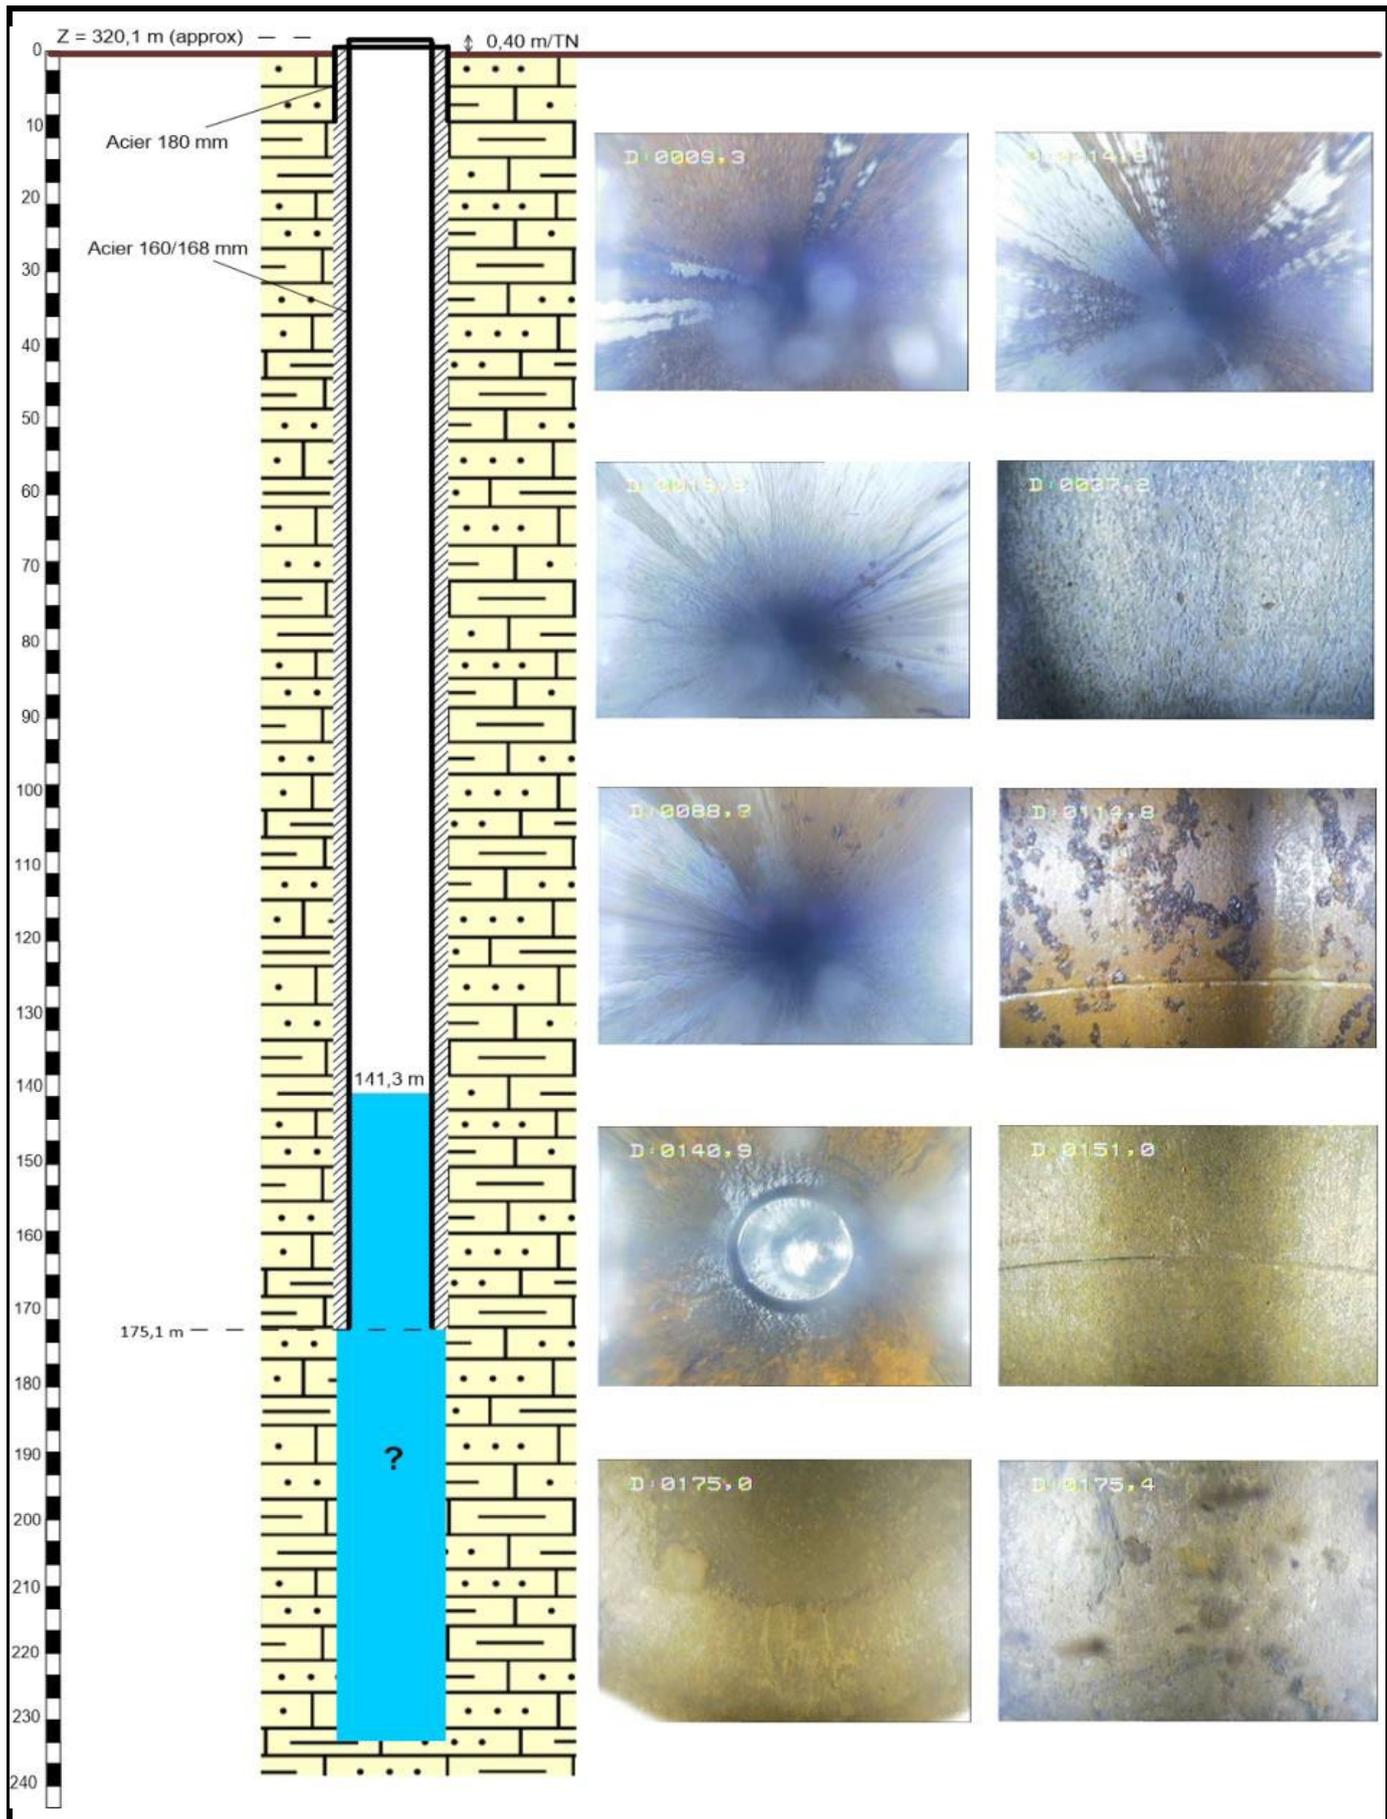
**COUPE TECHNIQUE DU FORAGE DE SOUSTELLE ISSUE DE L'INSPECTION TELEVISUELLE DU 05/09/19**

Zéro de référence : Sommet tubage acier  $\varnothing$ int 160 mm à + 0,40 m/sol

Tubage plein : de 0 à 175,1 m Type / Diamètre : acier  $\varnothing$  160/168 mm

Trou nu : à partir de 175,1 m : calcaire fissuré

Niveau d'eau : 141,3 m le 05/09/19 (eau chargée en particules en suspension)

En zone saturée : tubage en bon état et peu corrodé. La corrosion est un peu plus forte dans la zone de battements de la nappe.

En zone saturée : tubage recouvert d'un léger dépôt de particules meubles. La partie en trou nu présente un calcaire globalement massif sur les premiers mètres mais la présence de nombreuses particules en suspension se détachant lors du passage de la caméra réduisent très sensiblement la visibilité. L'inspection a été stoppée vers 180 m par manque de visibilité.
