**Alimentation en Eau Potable  
d'une collectivité privée**

**Avis de l'Hydrogéologue Agréé en Matière d'Hygiène Publique**  
**Rapport final**

**Captage CDPO – Site Les Œufs du Soleil**

**Octobre 2022**

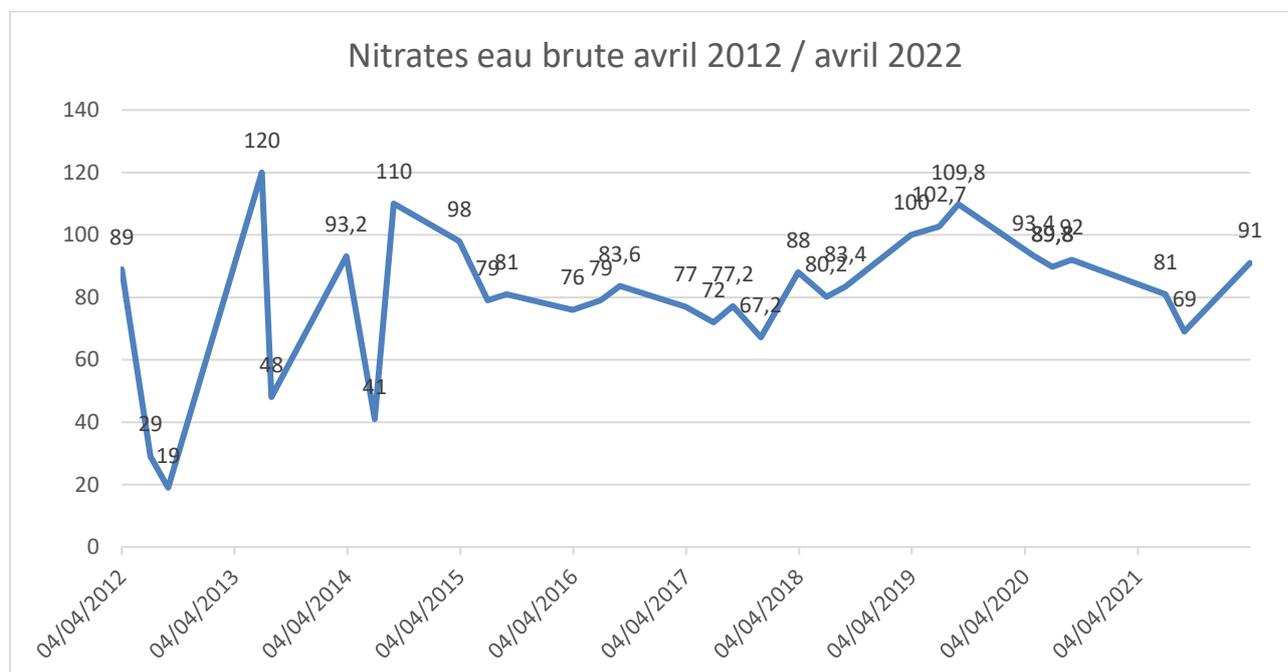
On dispose d'un contrôle régulier des teneurs en nitrates au captage CDPO entre 2012 et 2022 (Tableau en annexe 3) qui peuvent être comparées aux valeurs ponctuelles anciennes de 63.4 mg/l le 18.12.1997 et 75 mg/l le 19.06.2007:

On constate qu'elles sont du même ordre de grandeur sur les vingt ans de suivi, notamment après 2014 où elles oscillent autour de 80 mg/l, et a priori ne sont corrélables

- ni à la période hydrologique de mesure, puisque les valeurs maximales de 100 à 120 mg/l ont été relevées en avril, juillet ou septembre,
- ni à l'activité exercée sur le site puisque l'élevage de poules, plus polluant que l'activité actuelle, a été arrêté en 2006.

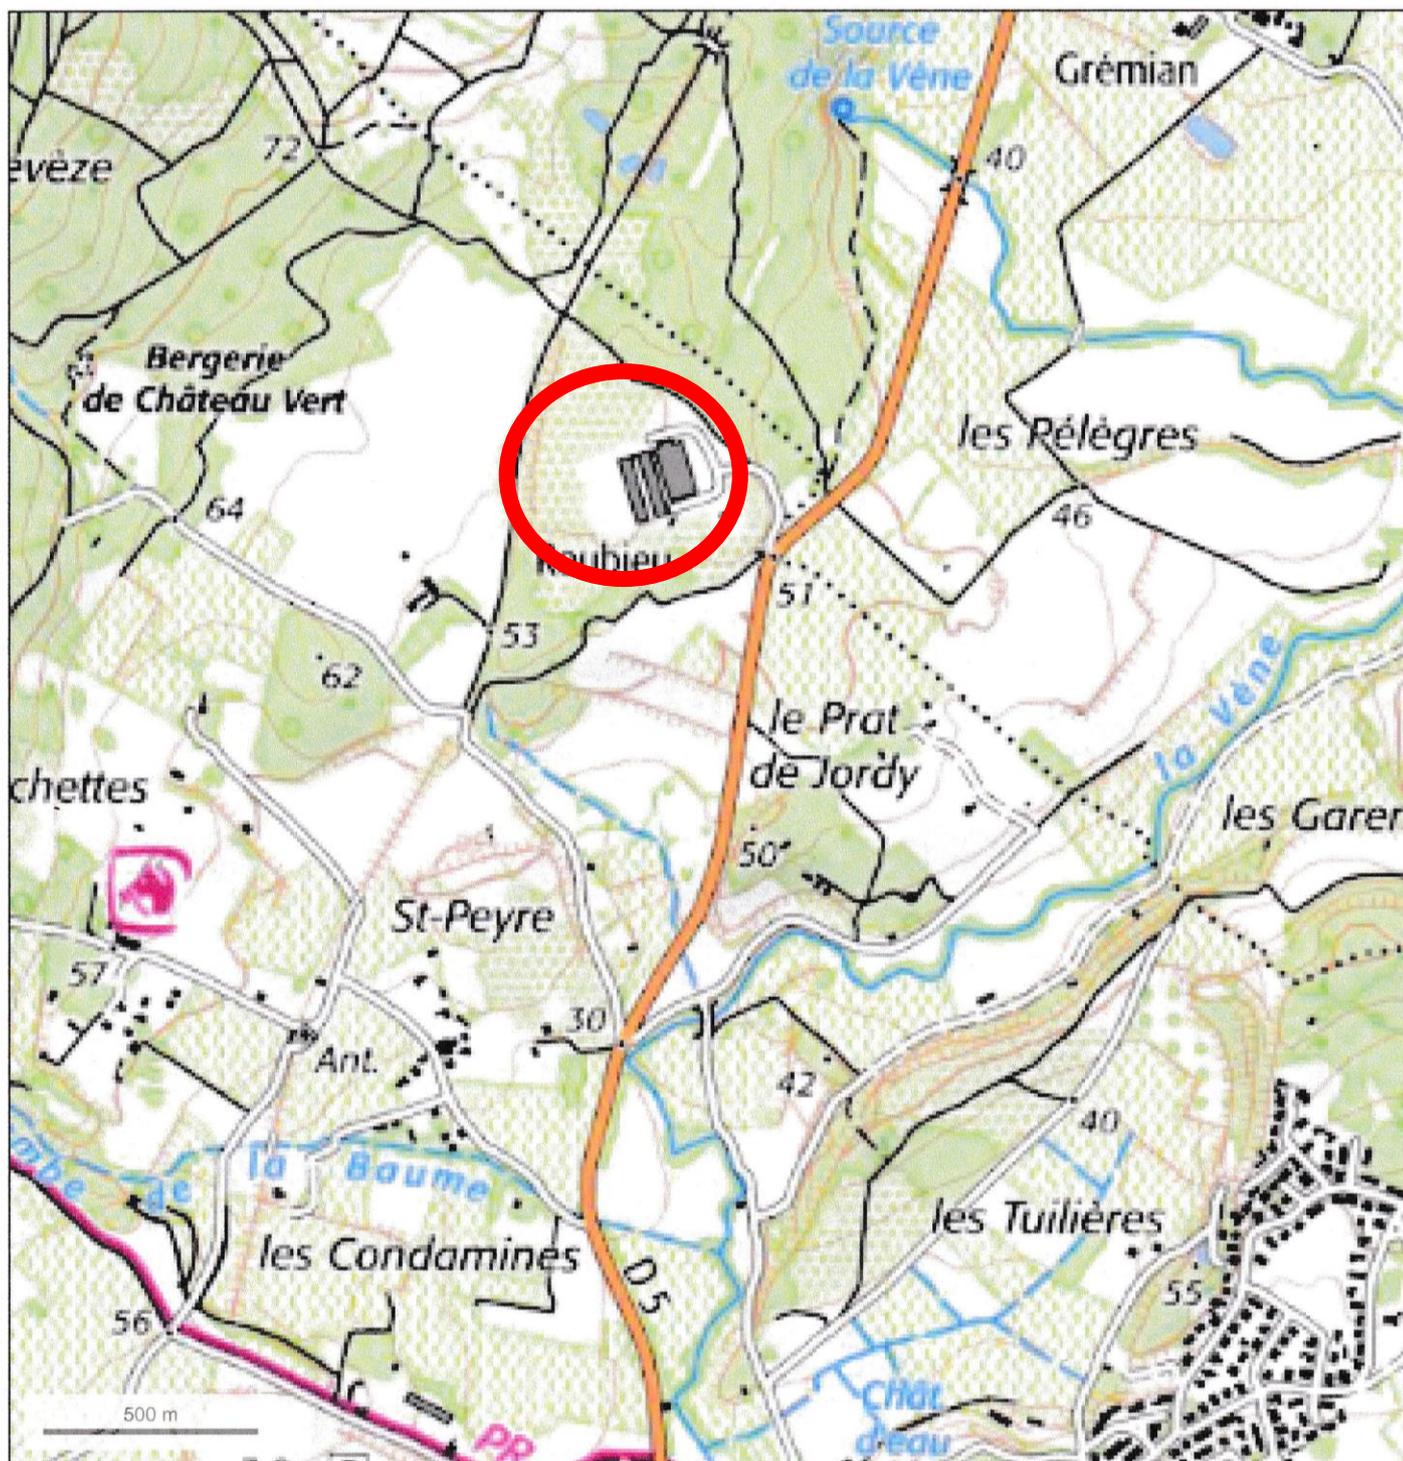
## 1 – Captage CDPO – Montbazin (34) - Situation géographique du site

Le site se trouve à 1.6Km au nord du centre-village de Montbazin, en contre-haut de la D5 de Montbazin à Cournonsec, dans le secteur de Roubieu/Lou Prat de Jordy (Fig. 1).

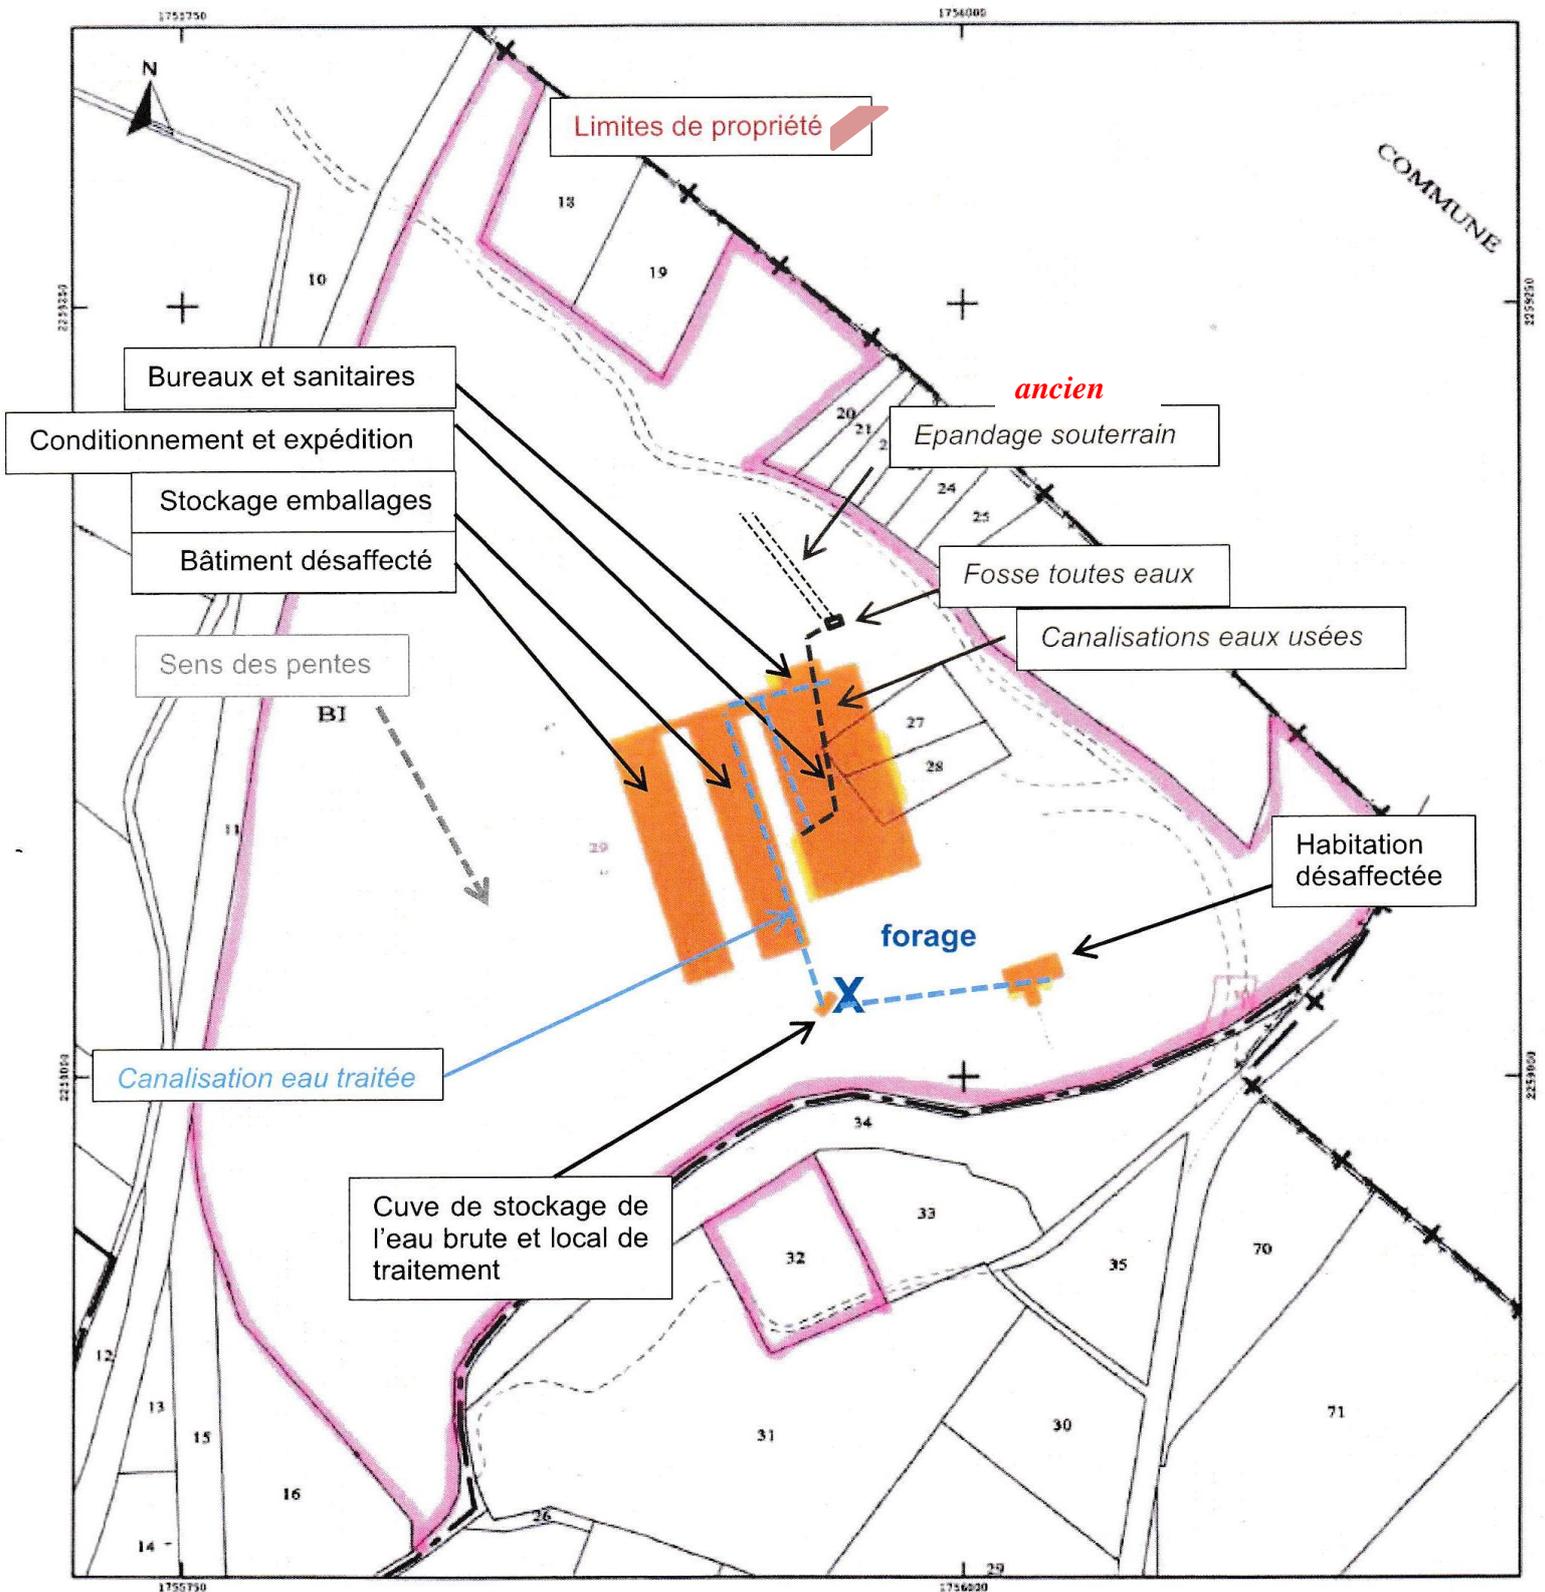
**2 – Captage CDPO – Montbazin (34) - Plan des installations sur  
parcellaire cadastral**  
(Plan établi en août 2018)

- en partie principale les parcelles contiguës BI027, 028, 029 qui supportent les hangars de production et bureaux ceinturés par de vastes parkings bitumés, une maison d'habitation désaffectée et les installations de captage,
- la parcelle BK032, séparée des précédentes, qui supporte le champ d'épandage actuel (Fig. 2).

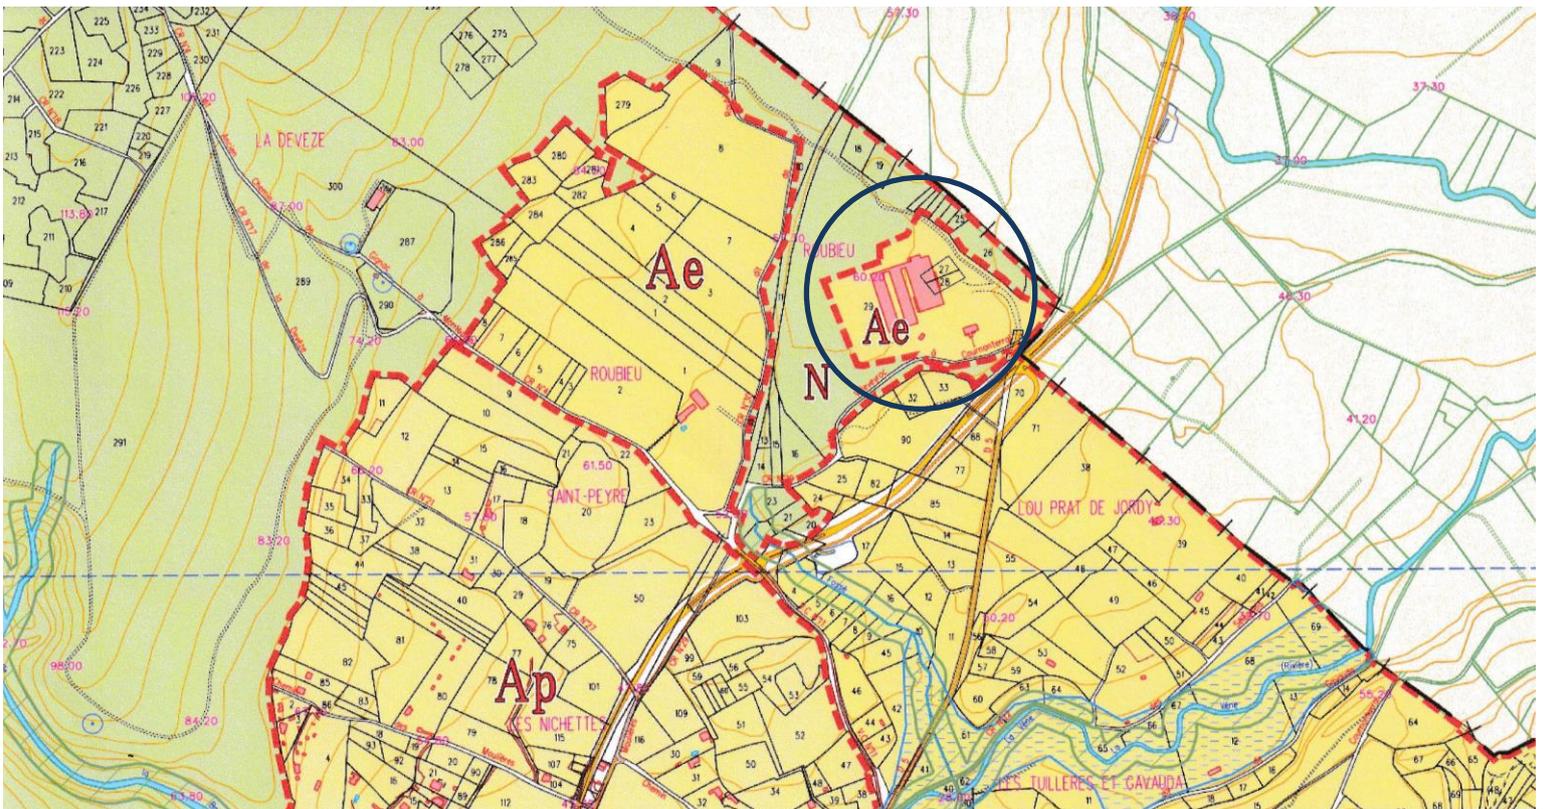
### 3 – Captage CDPO – Montbazin (34) - Zonage PLU de Montbazin

Il s'agit d'une zone agricole et de garrigues; les parcelles 27, 28 et la partie de la parcelle 29 supportant les bâtiments, la maison désaffectée, le captage et les parkings sont classées en zone agricole d'intérêt écologique (Ae) du PLU communal approuvé en date du 02.10.2019, le reste de la parcelle 29 est classé en zone naturelle destinée notamment à assurer la sauvegarde des sites naturels et des paysages (Fig. 3).

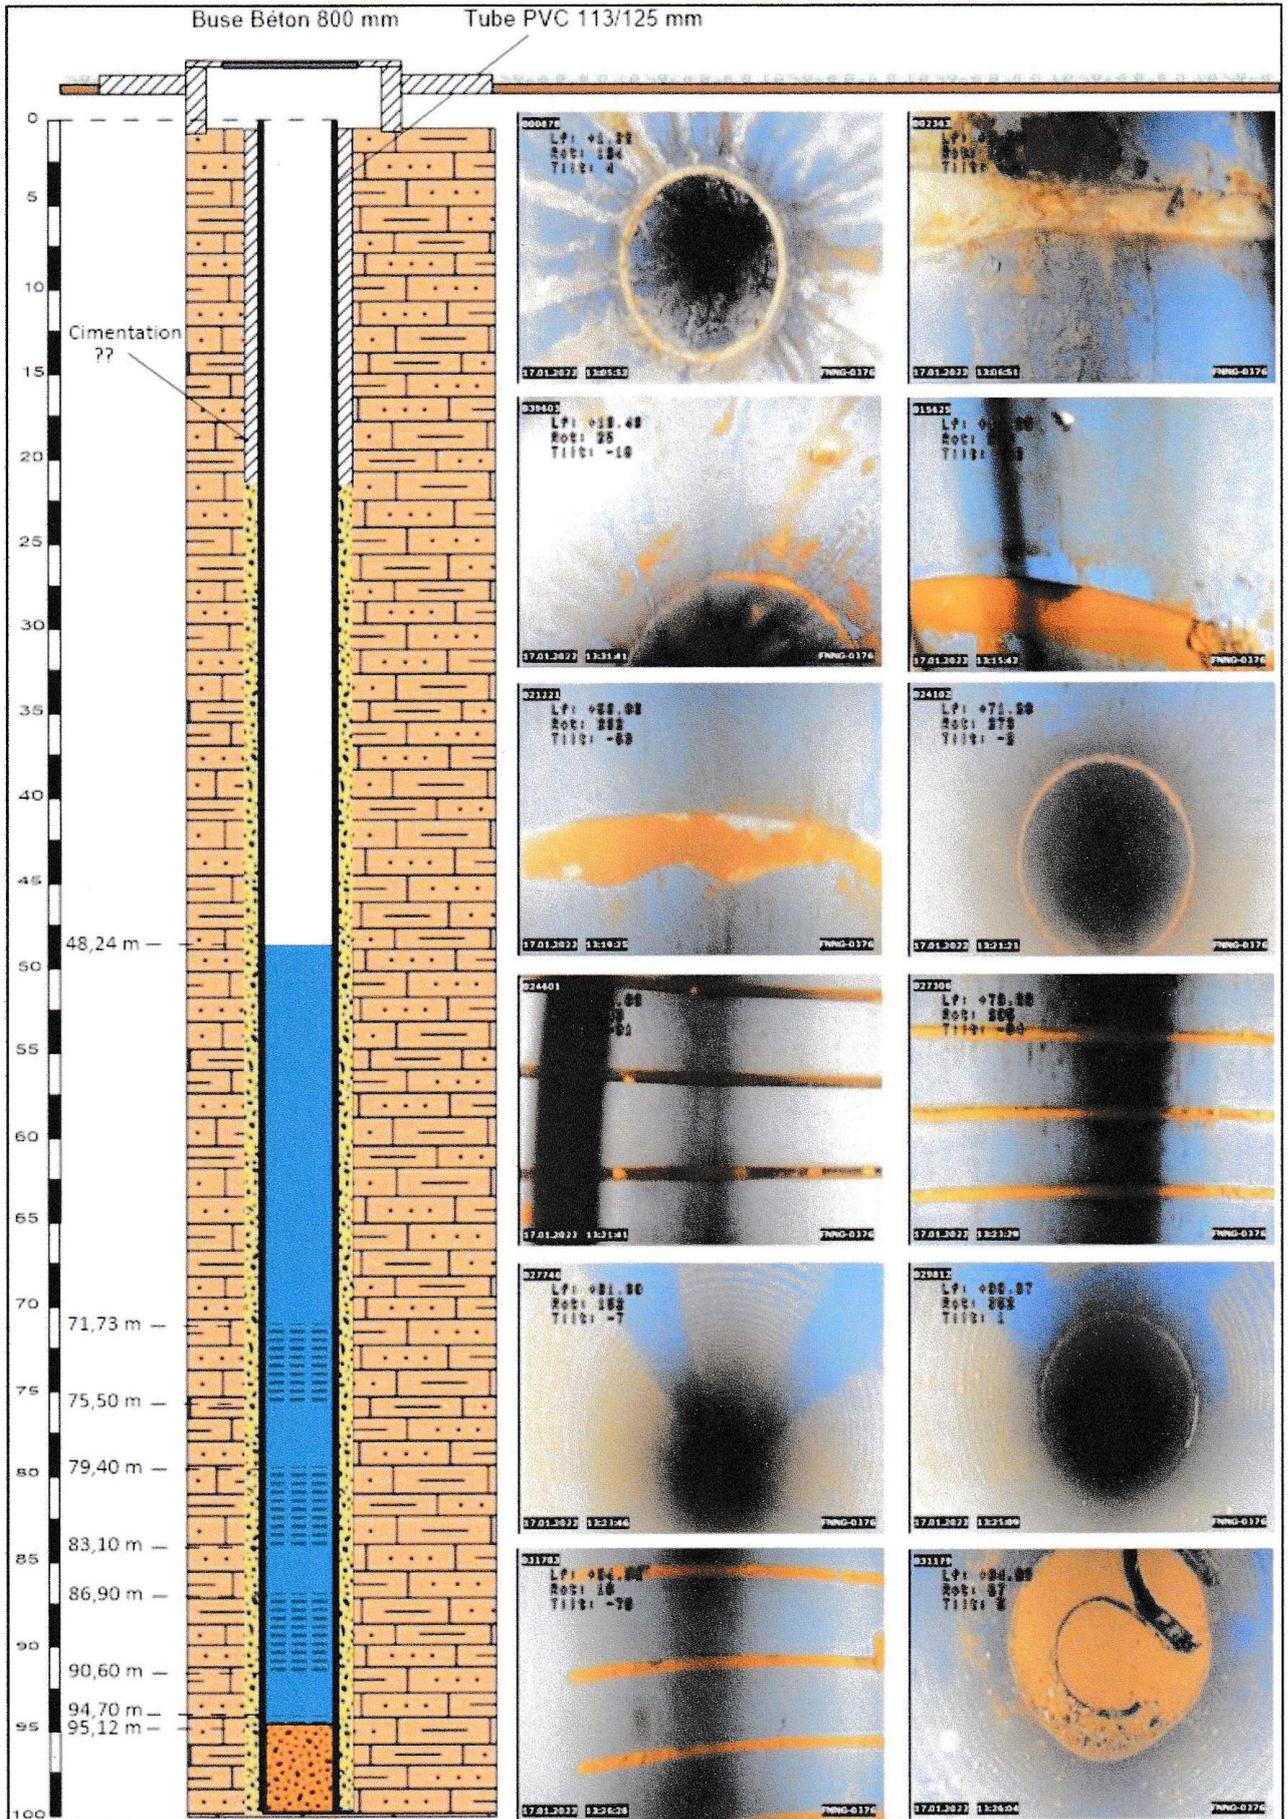
# 4 – Captage CDPO – Montbazin (34) – Coupe technique du forage

- qu'il était tubé PVC manchonné/riveté sur toute sa hauteur, avec un petit défaut de manchonnage à la cote -34,56m/référence sans conséquences sur l'objectif de l'équipement et sans écoulement parasite,
- que les trois niveaux de crépines visibles entre -71.73 et -98.40m/réf. étaient en bon état,
- que des traces d'argiles rouges étaient retrouvées sur toute la hauteur de l'ouvrage,
- que le massif filtrant était quasi-absent à l'extrados du tubage PVC,
- que le fond de l'ouvrage était comblé par des dépôts argileux au-delà de -95.12m/réf., au droit du dernier train de crépines.

L'ouvrage est propre et fonctionnel ; il reste un certain nombre d'incertitudes sur la nature de sa coupe technique, notamment en ce qui concerne la cimentation annulaire dont la présence a été décelée mais dont la hauteur n'a pas pu être reconnue. La quasi absence de massif filtrant entre le tubage et l'encaissant, observée entre -71 et -83m au moins, est probablement responsable des dépassements réguliers de turbidité de l'eau brute, la portion fine des argiles de remplissage des fissures dans les calcaires étant entraînée à chaque coup de pompe au débit actuel très supérieur au débit critique de l'ouvrage.

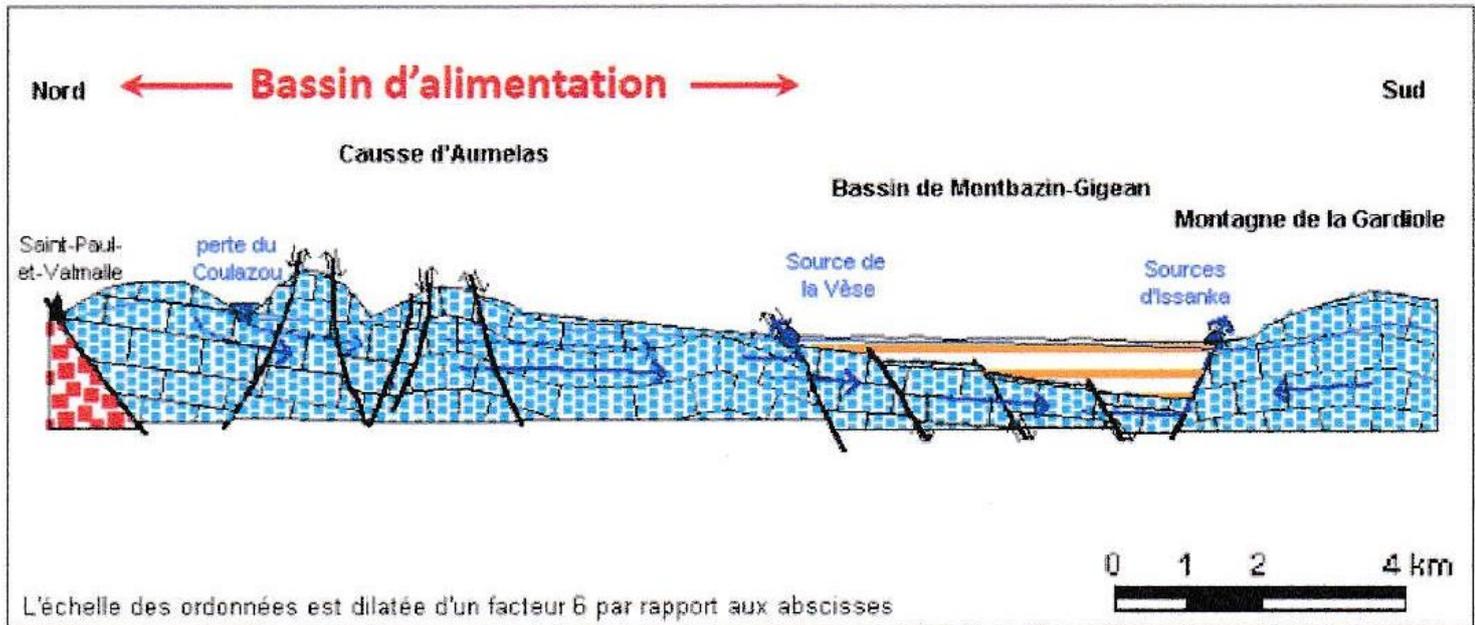
## 7 – Système aquifère des calcaires jurassiques

Sous ce grand bassin de Montbazin/Gigean, limité par deux grandes failles d'effondrement de direction SW-NE passant approximativement au droit d'une ligne Poussan/Cournonterral au nord, au droit d'une ligne Balaruc le Vieux/Gigean/Fabrègues au sud, la continuité des calcaires jurassiques a été constatée par la réalisation de forages profonds. Vers le sud, le Jurassique calcaire revient à l'affleurement pour former le Massif de La Gardiole en bordure des étangs (Fig. 7).

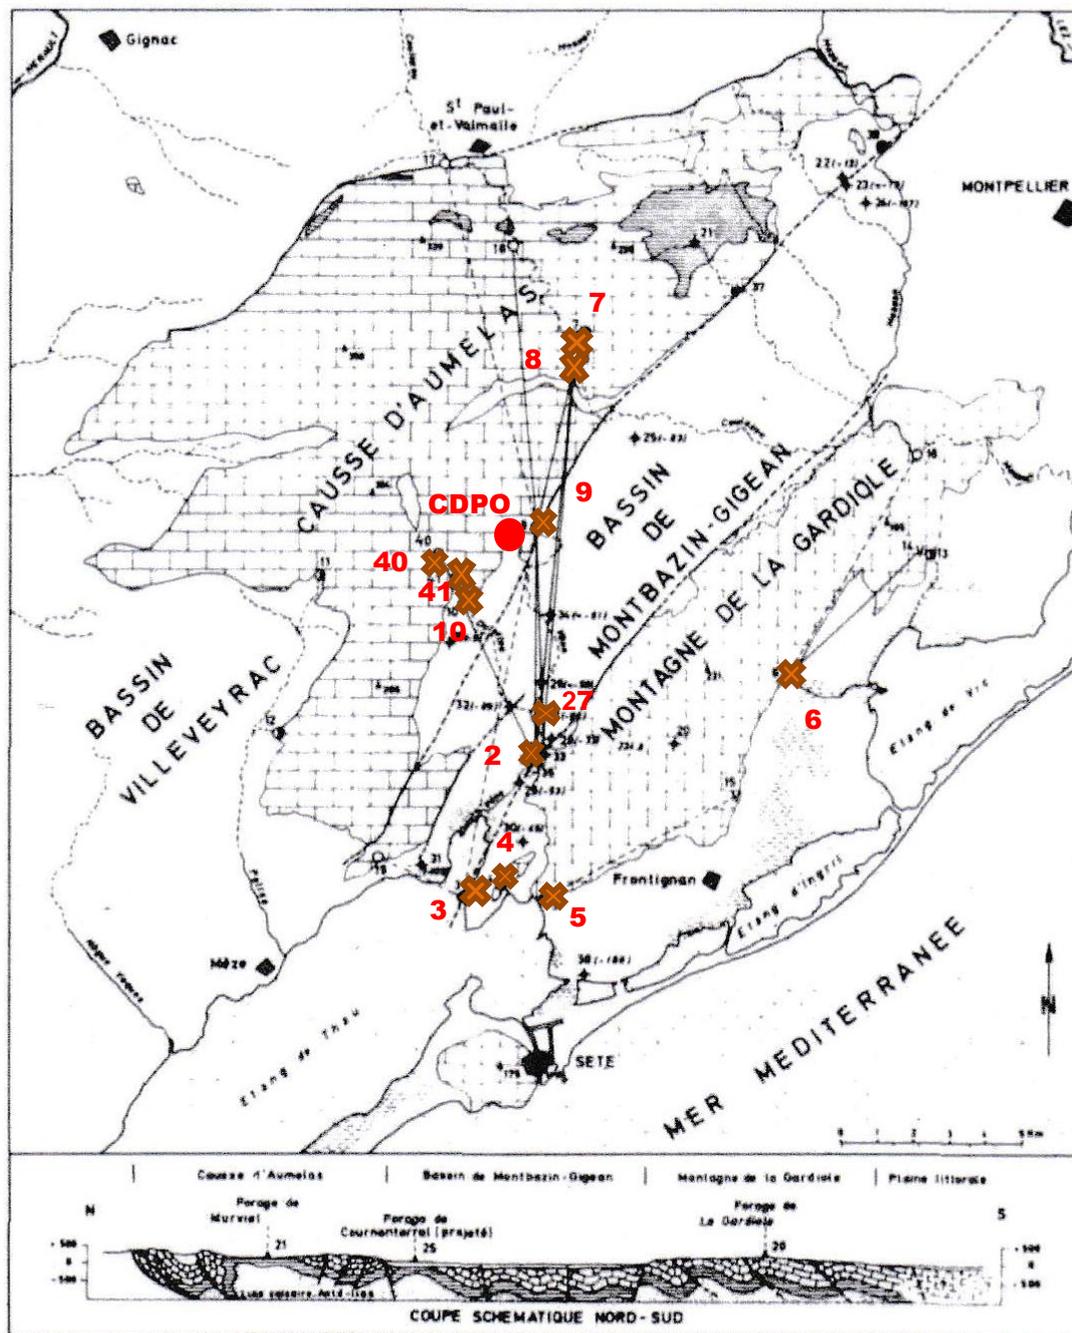
# 10 – Situation des sources et pertes sur le système aquifère Vène - Issanka

Le système aquifère qui se recharge principalement par infiltration sur le Causse d'Aumelas (précipitations + pertes dans le cours de Coulazou notamment), se prolongeant sous le Miocène du Bassin de Montbazin/Gigean, se vidange de façon pérenne en périphérie de La Gardiole essentiellement au niveau de cinq groupes de sources à forts débits d'étiage (30 à 500l/s) : les sources d'Issanka, de la Vise, de Cauvy, d'Inversac et de la Roubine de Vic (Fig. 10).

Déterminées par des comportements hydrodynamiques et des réponses aux pluies différents, deux entités hydrogéologiques distinctes ont alors été identifiées, l'une liée aux calcaires du causse d'Aumelas et à leur extension sous le Miocène du Bassin de Montbazin-Gigean jusqu'au rebord faillé du flanc nord de La Gardiole d'une part, l'autre à rattacher plus particulièrement aux calcaires du Massif de La Gardiole d'autre part, la première alimentant les sources temporaires de la bordure sud du Causse d'Aumelas (Vène, Oulettes, Sellette..) ainsi que la source d'Issanka, la seconde alimentant les sources de Vic, d'Inversac et de Cauvy sensibles aux remontées du biseau salé.

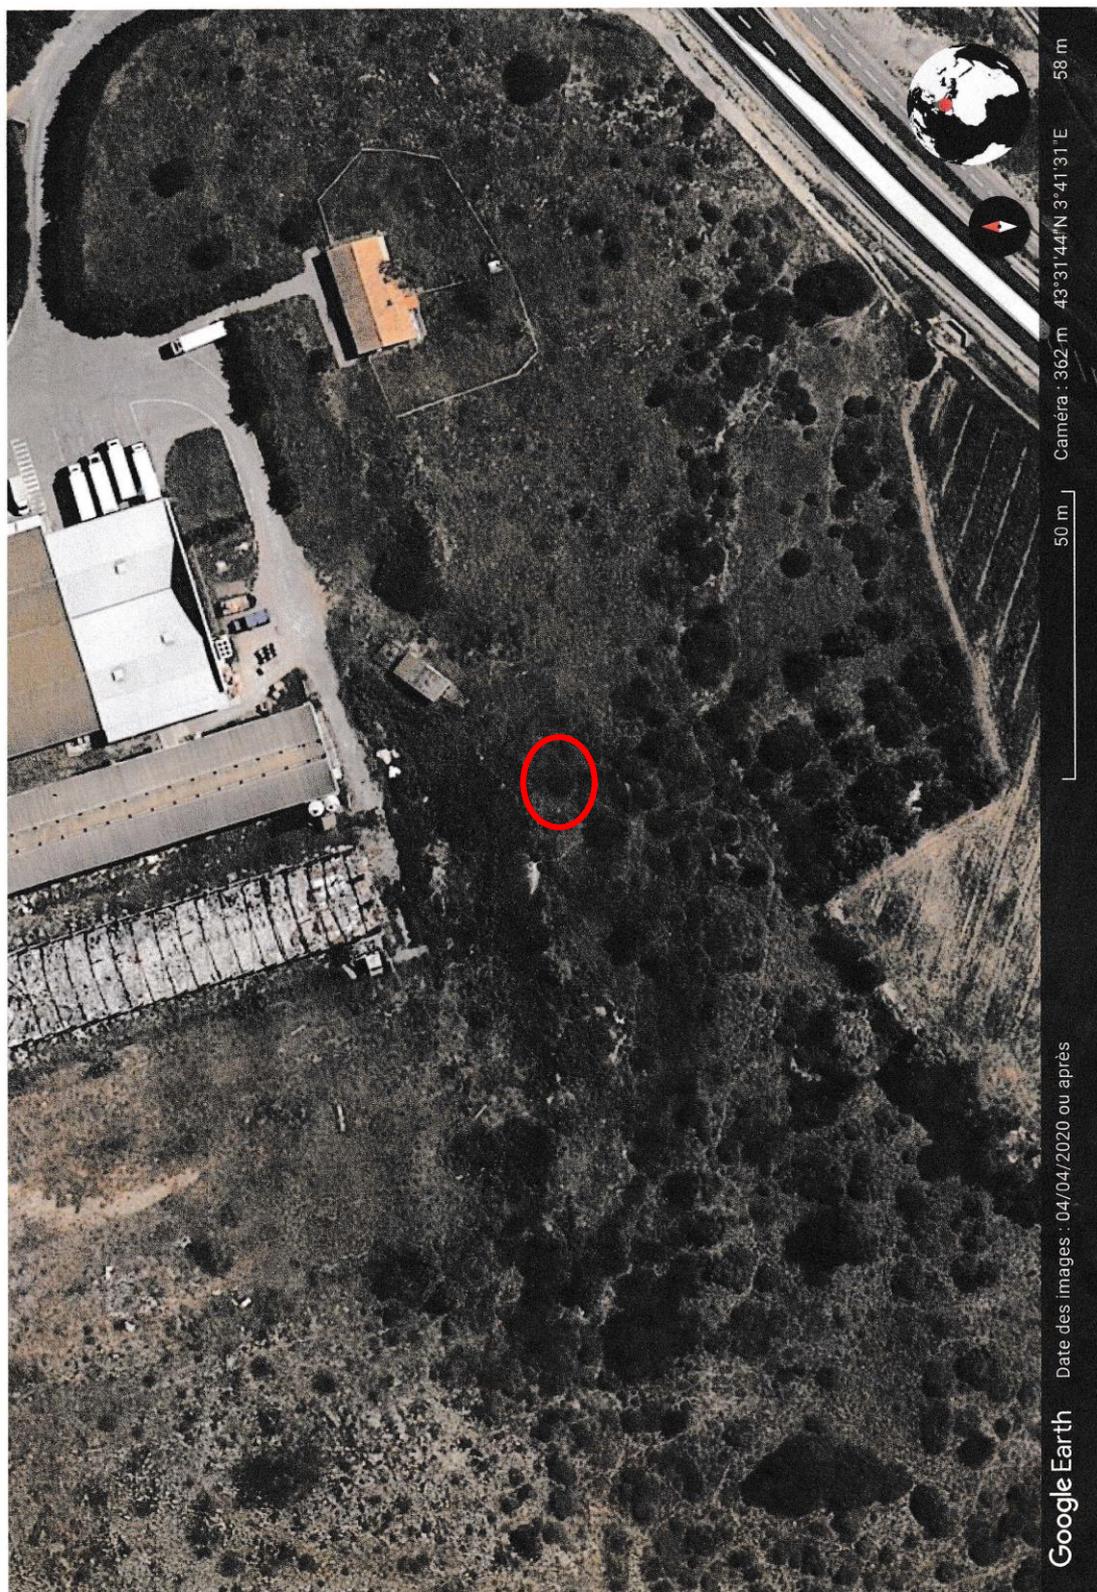
**13 – Captage CDPO – Montbazin (34)**  
**Zone approximative d'épandage aérien**

Par ailleurs, une zone de stagnation d’eau putride est observable à une quarantaine de mètres au Sud-Ouest du forage (figure 13 et planche photographique). Cet épandage aérien, conséquence d’une fuite de la conduite d’amenée des effluents pré-traités ou du reflux au niveau de regards qui n’ont pas été repérés, s’effectue sur les formations jurassiques dont la coupe géo-pédologique est décrite dans le document CEH de juillet 2022 comme une couche supérieure de 20 à 40cm de limons argileux recouvrant une roche (*calcaire*) fissurée dont la perméabilité est forte et supérieure à 500mm/h. Cet épandage aérien est probablement responsable de la contamination intermittente d’origine fécale de la ressource, des traces de pesticides anti-mouches et possiblement d’une partie des nitrates.

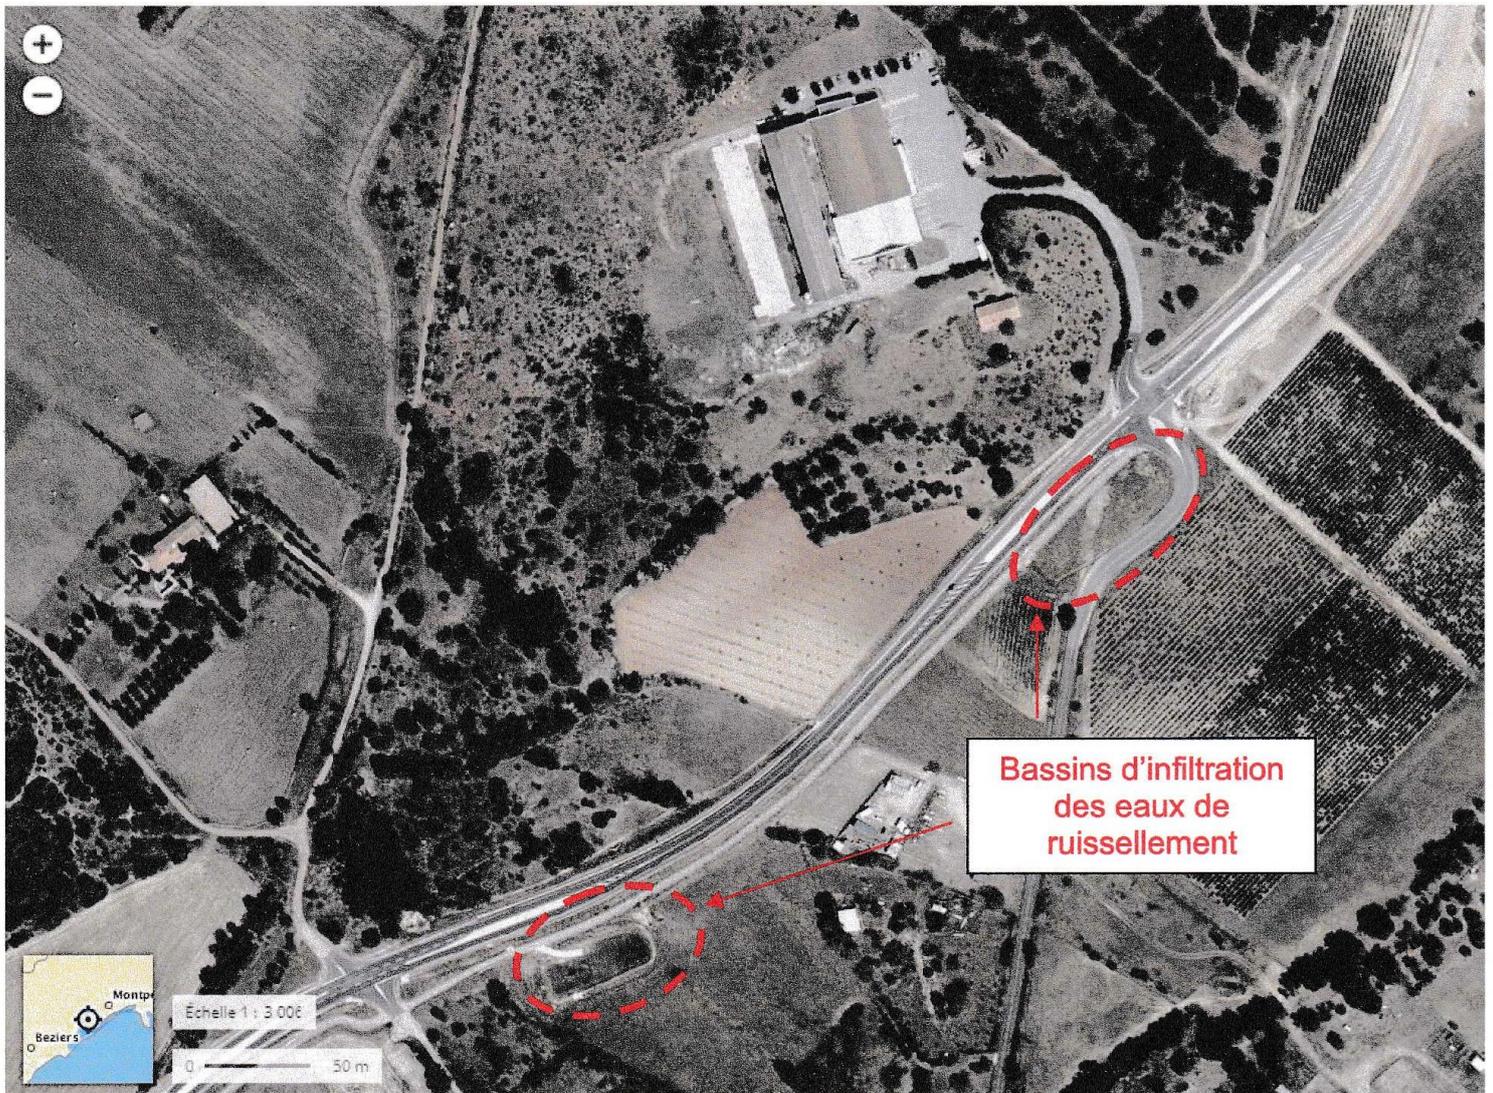
**17 – Captage CDPO – Montbazin (34) – Bassins de rétention/infiltration de la D5**

Le tracé de la nouvelle D5 se trouve entièrement sur les formations miocènes, à l'aval écoulement des calcaires jurassiques affleurant sur le site CDPO ; deux bassins de rétention/infiltration ont été aménagés au sud de la voie (Fig. 17).

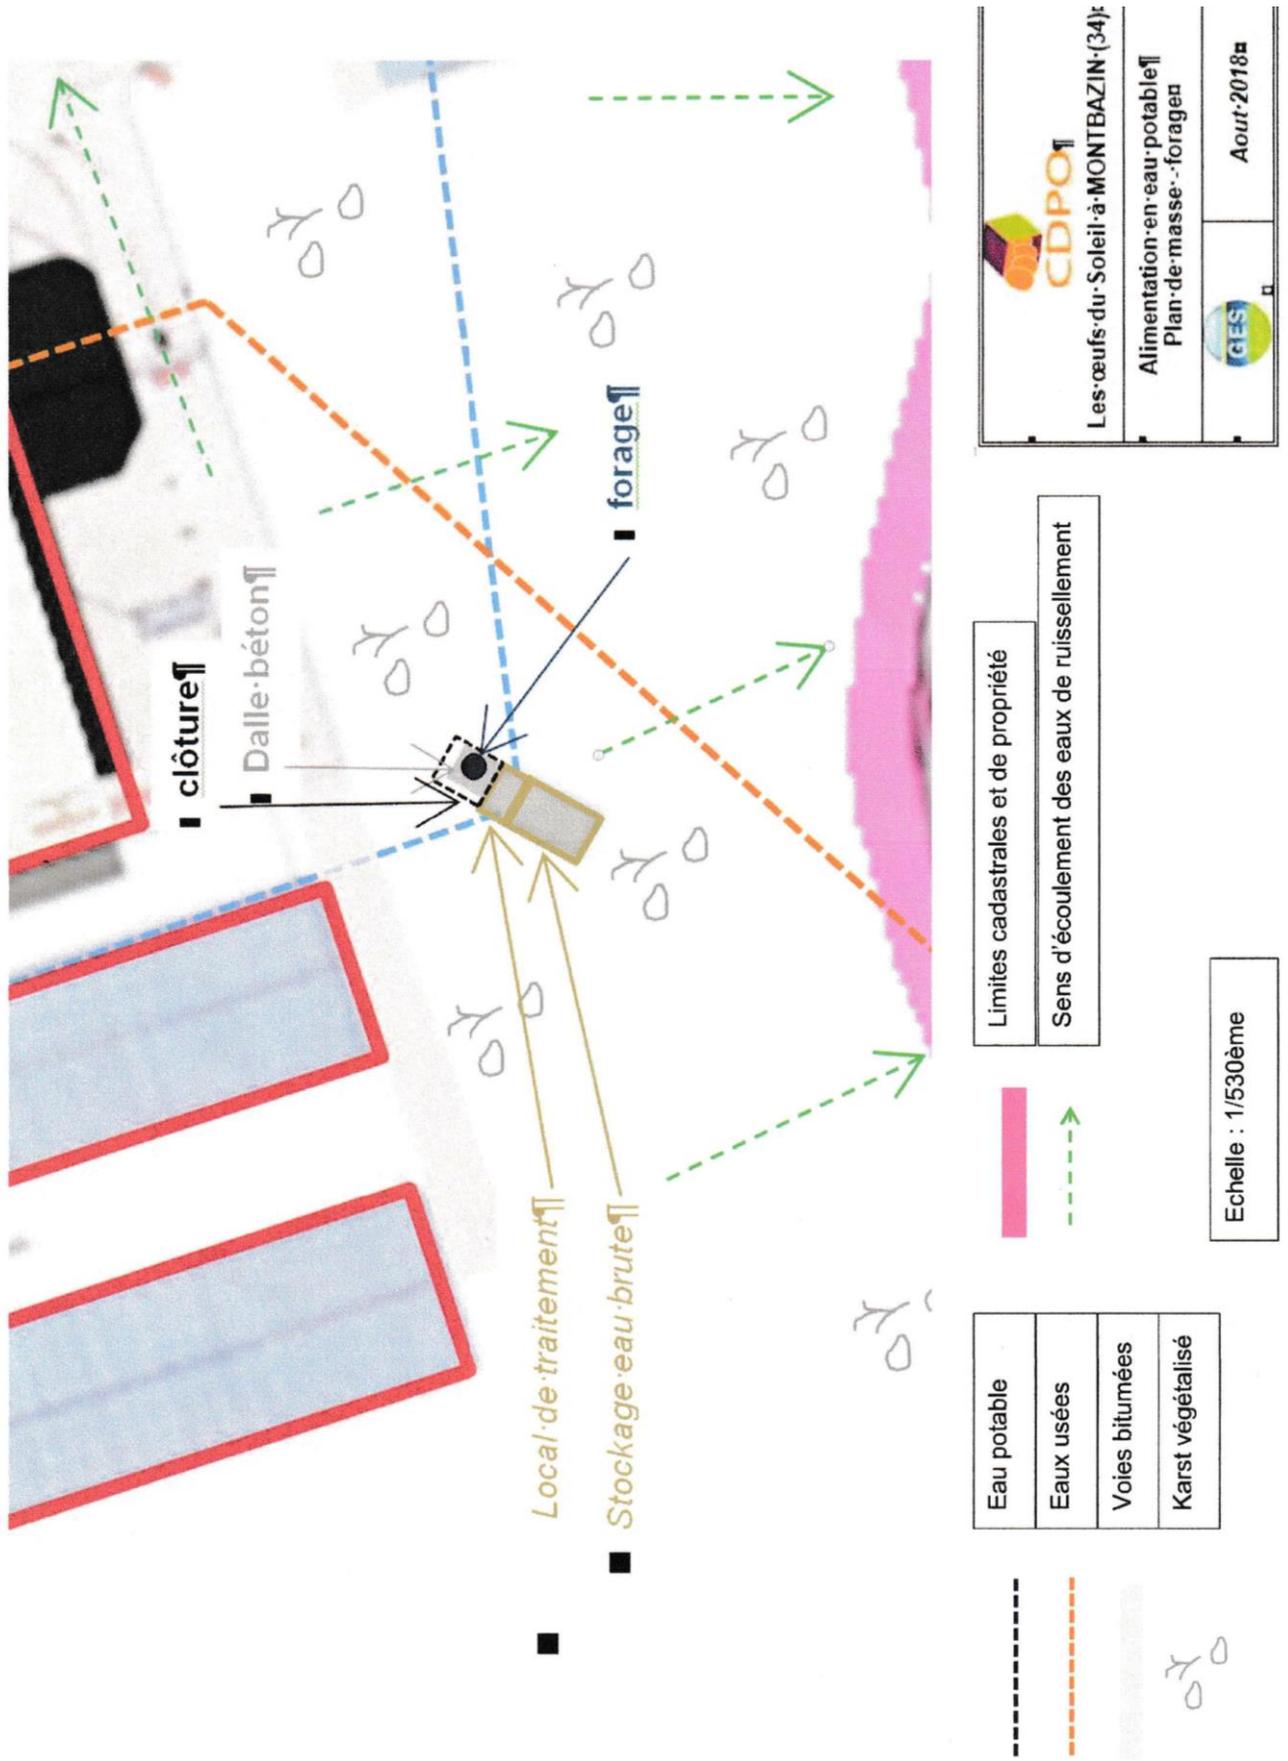
# 18 – Captage CDPO – Montbazin (34) – Sens des écoulements superficiels aux abords du captage

Du fait de leur situation topographique par rapport au captage et des possibilités de ruissellement puis d'infiltration sur les calcaires affleurants, les bâtiments CDPO et les vastes surfaces bitumées qui les entourent représentent un risque potentiel de pollution du captage et de la ressource. Le sens d'écoulement des eaux de ruissellement sur la bordure sud de la parcelle BI29 est N-S à NNW-SSE, soit des bâtiments+parkings vers la zone de captage (Fig. 18).

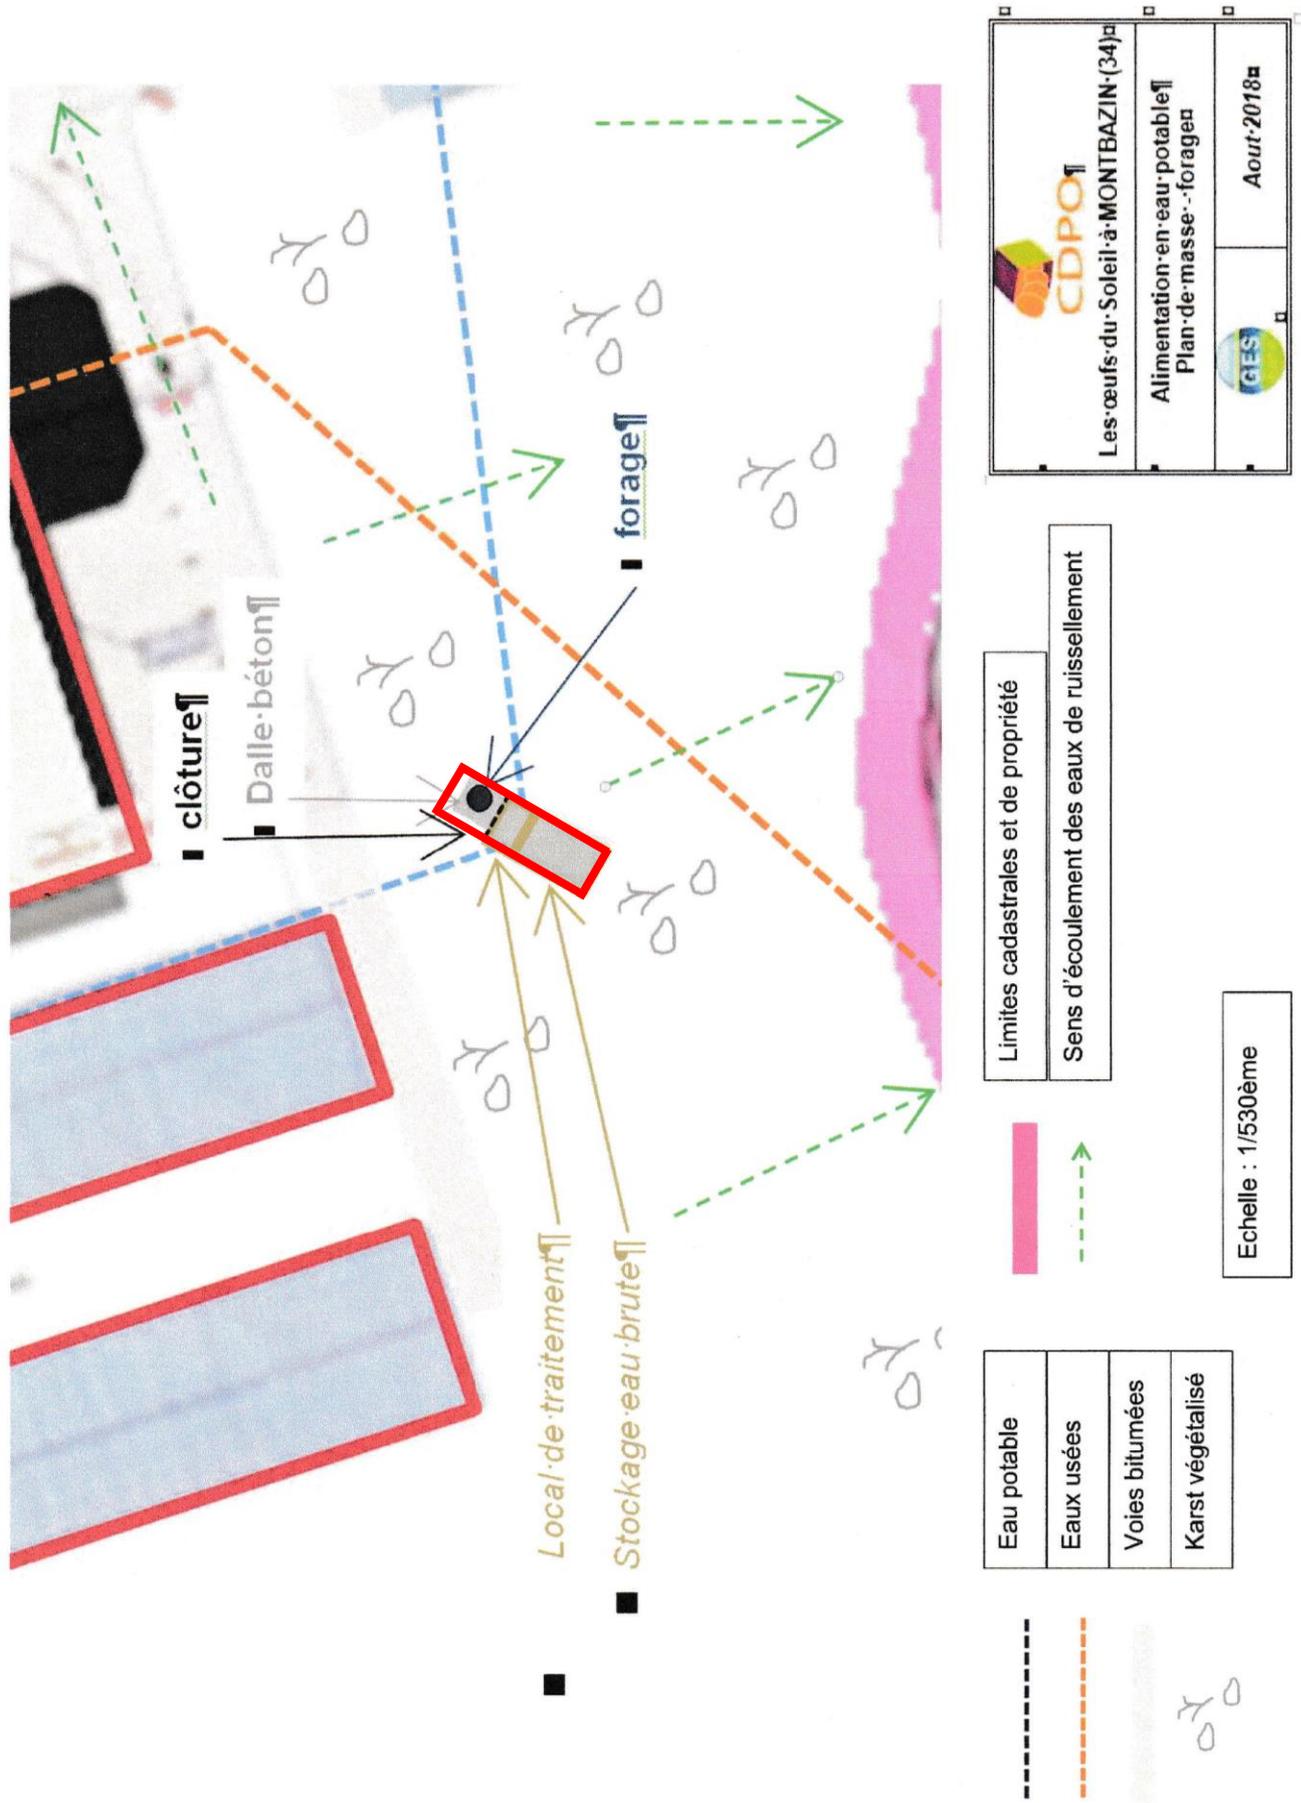
# 19 – Captage CDPO – Montbazin (34) – Zone de Protection Immédiate

A l'intérieur de cet enclos, tout stockage, tout dépôt et toute utilisation de produits susceptibles de polluer les eaux superficielles ou souterraines sera interdit, ainsi que toute activité autre que celles rendues nécessaires par l'exploitation et la maintenance du captage. La propreté de l'enclos extérieur sera maintenue manuellement, sans recours à aucun produit phytosanitaire. Le local technique, dont la porte sera maintenue fermées à clé, sera entretenu ; les fuites de la filière de traitement observées à l'intérieur de ce local seront éliminées afin d'éviter leur infiltration aux abords du forage.

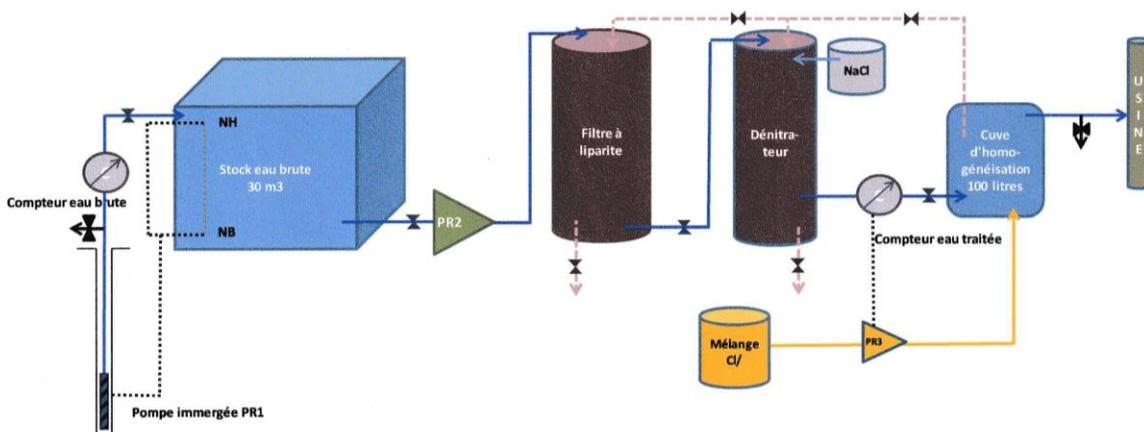
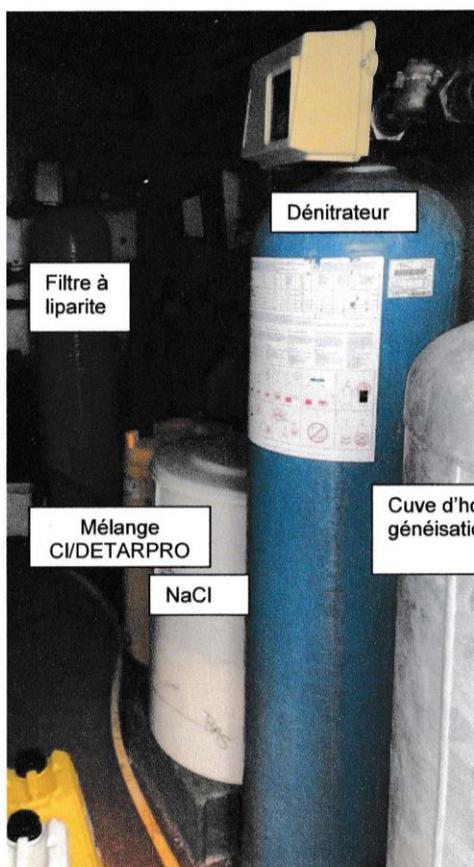
Schéma des installations de traitement et de distribution

- une **filtration** : filtre à liparite (diamètre 25 et 40 µm) ,
- une **dénitration** : passage sur des résines échangeuses d'ions
- une **désinfection et un adoucissement** : injection d'un mélange de chlore (CHLORPRO) et d'un produit antitartre (DETARPRO). L'injection est réalisée grâce à une pompe doseuse asservie (pompe P3) au débit eau traitée (compteur eau traitée).

Les eaux de distribution présentent également des dépassements transitoires de la conductivité, de la bactériologie, des teneurs en nitrates et des teneurs en chlorures en partie liés à un défaut de maîtrise du processus de traitement.

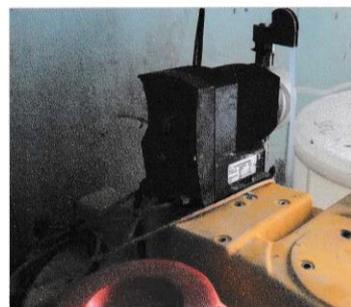
**Pompe doseuse**

Le dosage est adapté de manière à obtenir une concentration en chlore libre entre 0,5 et 1 ppm sur l'eau traitée.
