**Alimentation en Eau Potable  
d'une collectivité privée**

**Avis de l'Hydrogéologue Agréé en Matière d'Hygiène Publique**  
**Rapport final**

**Captage CDPO – Site Les Œufs du Soleil**

**Octobre 2022**

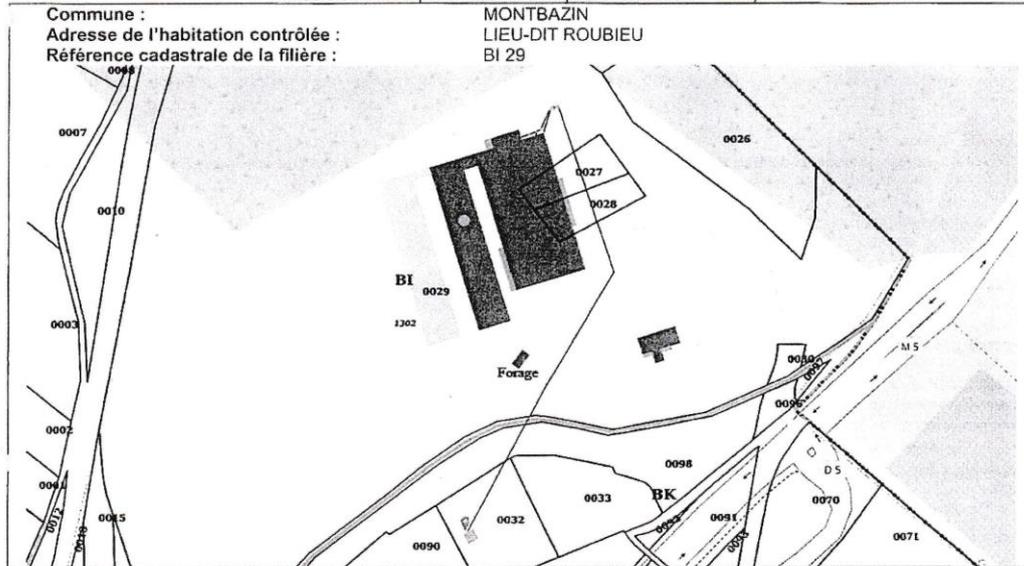
## Schéma de principe de votre installation d'assainissement non collectif

Remarques de l'utilisateur	
Fonctionnement et impact du dispositif	
Zone à enjeu sanitaire :	<input type="checkbox"/> OUI <input checked="" type="checkbox"/> NON
Zone à enjeu environnemental :	<input checked="" type="checkbox"/> OUI <input type="checkbox"/> NON
Installation présente	<input checked="" type="checkbox"/>
Installation absente :	<input type="checkbox"/>
Commentaire :	
Défaut de structure :	
Défaut de sécurité sanitaire :	<input type="checkbox"/>
Défaut de structure ou de fermeture :	<input checked="" type="checkbox"/>
Proximité de puits privé :	<input type="checkbox"/>
Aucun défaut :	<input type="checkbox"/>
Commentaire :	
Dysfonctionnement :	
Installation incomplète :	<input checked="" type="checkbox"/>
Installation sous dimensionnée :	<input checked="" type="checkbox"/>
Dysfonctionnements majeurs :	<input type="checkbox"/>
Aucun défaut :	<input type="checkbox"/>
Commentaire : Sous dimensionnement du traitement

Absence de ventilation du poste de relevage	
Entretien/usure :	
Défaut d'entretien :	<input checked="" type="checkbox"/>
Usure de l'un des éléments :	<input type="checkbox"/>
Défaut d'accessibilité et de dégagement des regards :	<input type="checkbox"/>
Aucun défaut :	<input type="checkbox"/>
Commentaire : Colmatage du Filtre à sable	
Conclusion : Non conforme

(Croquis réalisé selon les observations faites lors du contrôle du 01/03/2022  
Les éléments représentés ne sont pas dessinés à l'échelle)
