ENQUÊTE GÉOLOGIQUE RÉGLEMENTAIRE

relative à la détermination des périmètres de protection
du **captage de la Source de FAJAS** utilisée
pour l'alimentation en eau potable du bourg

Commune de SAINT-LAURENT-de-TRÈVES (48)

Pierre BÉRARD

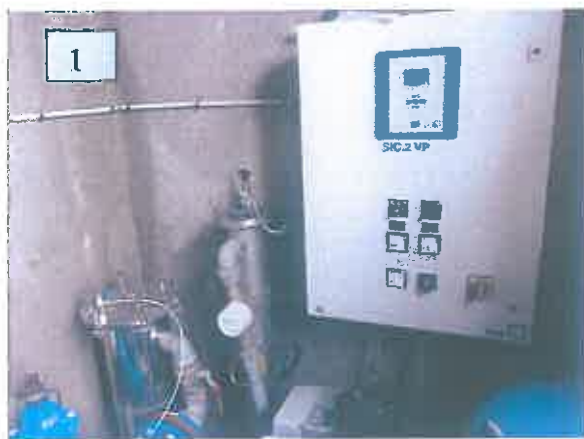
Filtre et traitement UV, surpresseur

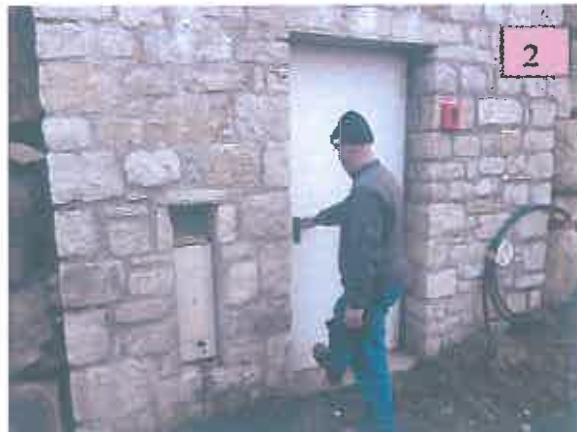
Réservoir de St-LAURENT de TRÈVES

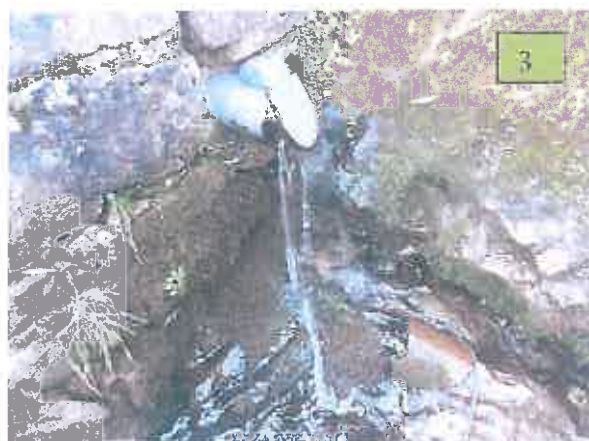
Trop-plein avec clapet en aval du collecteur

Sur la **photo n°6**, on observe le **bac de départ** où l'eau transite par une crépine et un PVC Ø40x50 mm en direction du réservoir (vanne de sectionnement dans le pied sec). Elle s'évacue en surverse par un trop-plein en Ø 80x110 mm (fibrociment) et par vidange en acier Ø 50 mm avec bouchon. Le pied sec est muni d'un orifice d'évacuation et d'une échelle en fer fixe (échelons à repeindre). L'exutoire de la conduite de vidange (photo 3 p.4) dispose d'un clapet anti-intrusions.

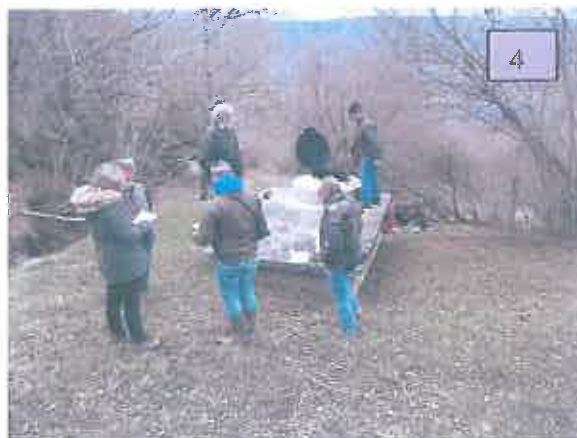
Collecteur en bas de pente avec capot Foug

Du point de vue cadastral, comme présenté en *Annexe 2*, l'ouvrage de collecte (photo 4) et le drain du captage de la Source de FAJAS se trouvent à cheval sur 4 parcelles de la section B n°871 (Mme AGULHON C. ép. MARTIN), 872 et 873 (M. AGULHON M.), et 874 (M. AGULHON Y.), qui dominent de 5 à 20 m le chemin sectionnal RD 9. Le trop-plein du collecteur s'évacue au bas d'une murette (photo 3) avant de rejoindre le valat voisin puis le ruisseau des Pèses orienté vers le nord-ouest.

L'accès au collecteur est protégé par **un capot fonte Foug** en Ø 600 mm avec cheminée d'aération et grille pare-insectes, il est surélevé de 0.40 m par rapport à la dalle béton de couverture.

- capot de fermeture en fonte à sécuriser, scellement et étanchéité à parfaire,
- scellement de la conduite d'amenée depuis le drain à la traversée du mur du collecteur,

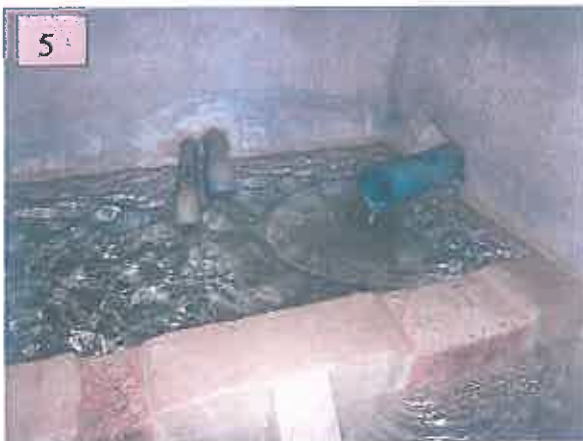
Sur la **photo n°5**, deux anciennes conduites en PVC en Ø 40x50 mm à gauche et en Ø 53x63 mm reliées aux anciens regards au ras du sol sont encore apparentes mais non fonctionnelles, munies d'un bouchon en amont. Il conviendra de les éliminer.

Bassin de décantation arrivage du drain Ø 100 mm Bac de départ, crépine, trop plein et vidange

- retrait des conduites PVC venant des deux anciens ouvrages abandonnés (regards cimentés) en aval des mégablocs de calcaire et de dolomie,
