## Etude multi-énergie Lycée Rabelais

Chinon (Indre-et-Loire, 37)

# Réalisation d'un doublet géothermique Rapport de fin de travaux

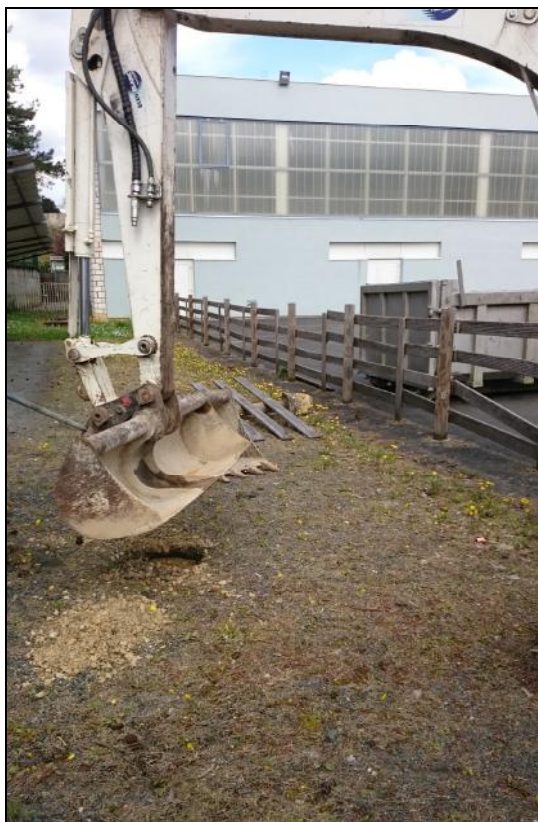
**Photo 1 : Avant-trous à la pelle mécanique (rejet)**

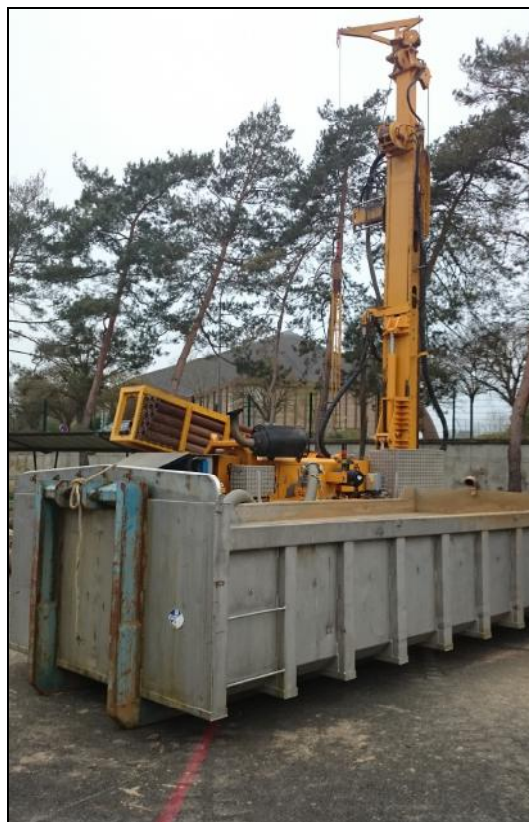
**Photo 2 : Benne à boue**

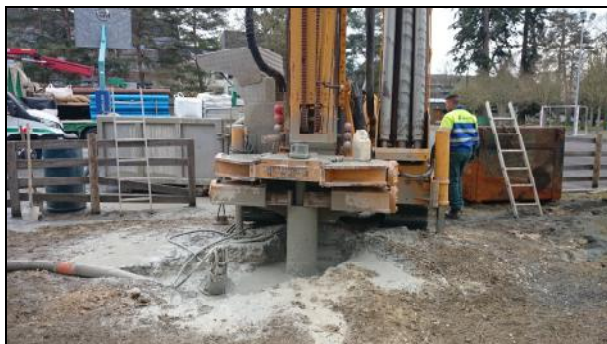
**Photo 3 : Tubage en acier et foration de la partie aquifère (rejet)**

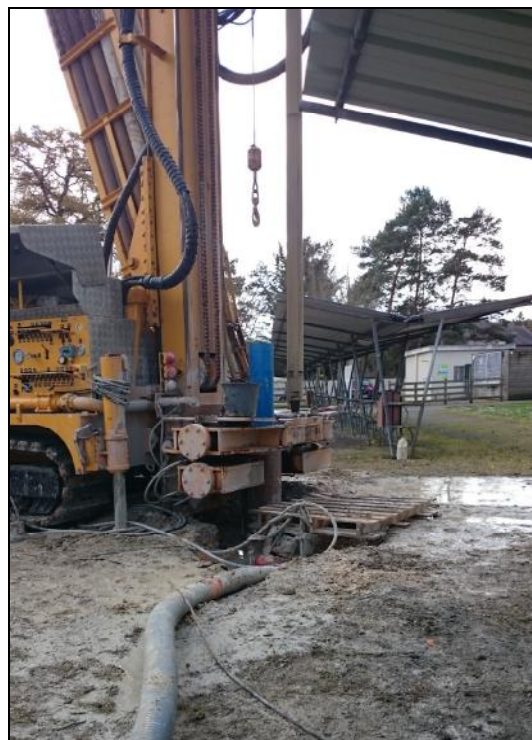
**Photo 4 : Mise en place du tubage en PVC (rejet)**

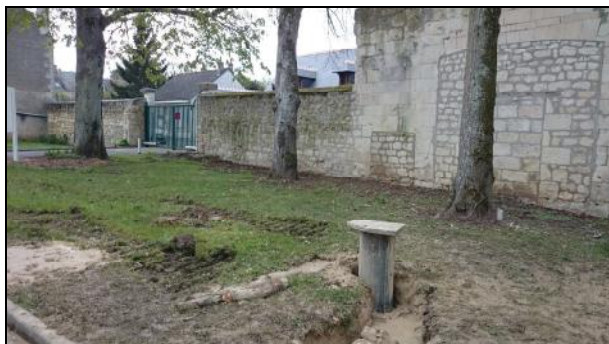
Photo 5 : Forage de pompage après cimentation des alluvions

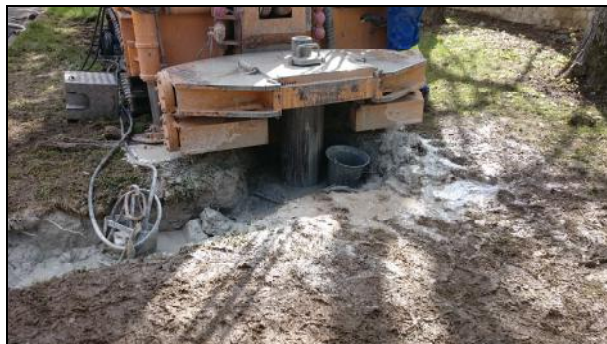
Photo 6 : Foration de la partie aquifère (forage de pompage)

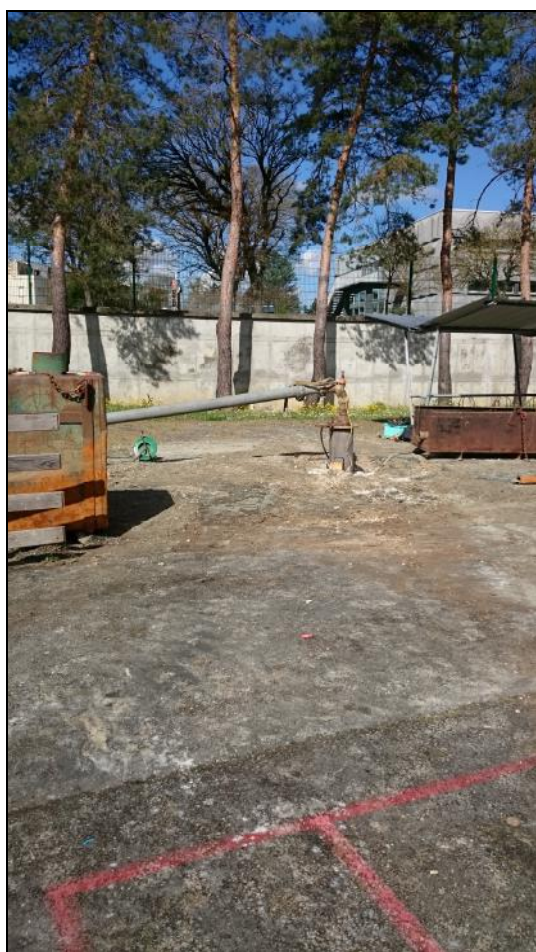
Photo 7 : Essai de pompage dans l'ouvrage de rejet

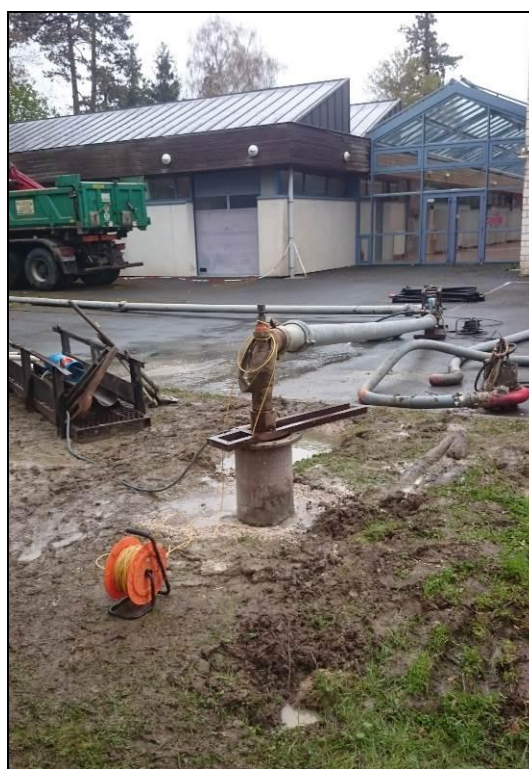
Photo 8 : Pompage-réinjection (ouvrage de pompage)

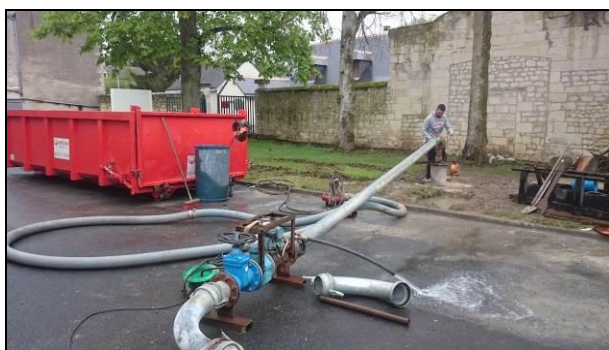
Photo 9 : Pompage-réinjection (ouvrage de pompage)

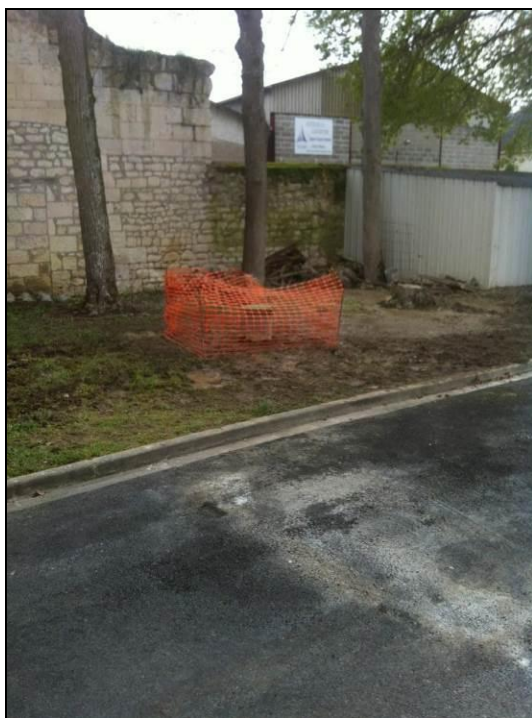
**Photo 10 : forage de pompage en fin de travaux**

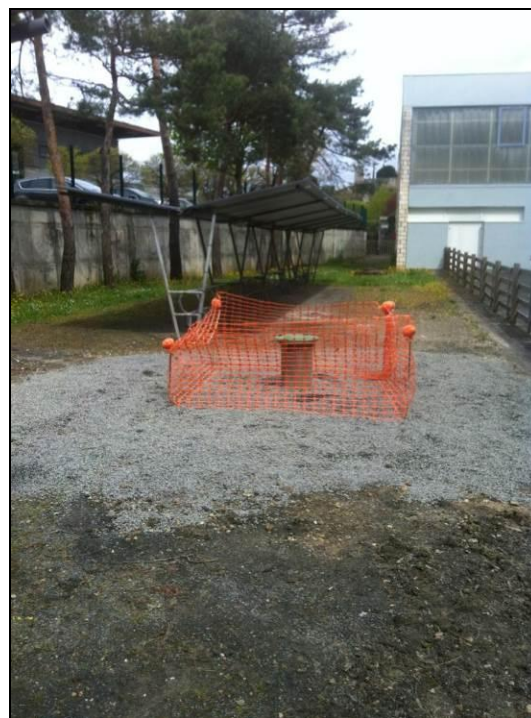
**Photo 11 : forage de rejet en fin de travaux**
