1.3 Caractéristiques de l'alimentation en eau

1.3.1 Le captage

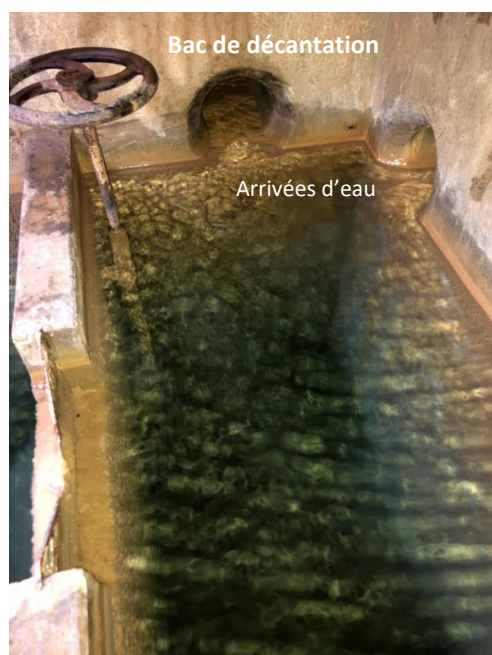
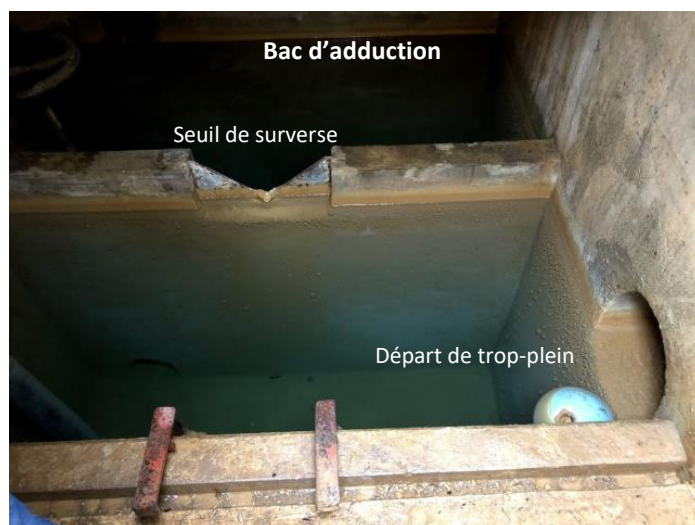
Figure 4 : Vues intérieures du captage

L'ouvrage de captage est de très bonne conception et son état général est très bon. Aucune trace d'infiltration depuis l'extérieur n'a été constatée.

Il est constitué d'un premier bac de décantation qui recueille les eaux de la source par deux arrivées distinctes. Un second bac alimenté par surverse depuis le premier bac par un seuil en « V » accueille une pompe immergée qui achemine l'eau en direction de l'Epinois.

Le second bac est équipé d'un trop-plein qui déverse l'eau à l'extérieur de l'ouvrage à quelques mètres en aval.

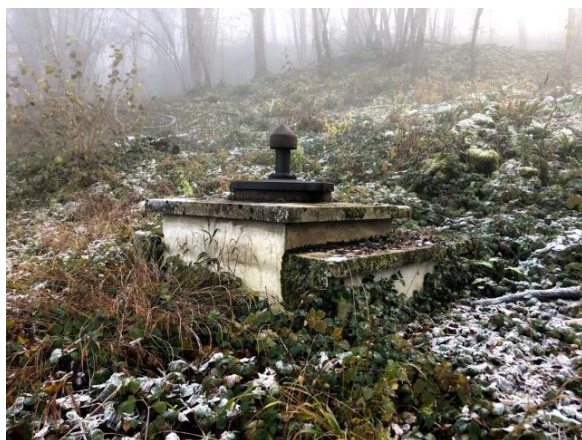
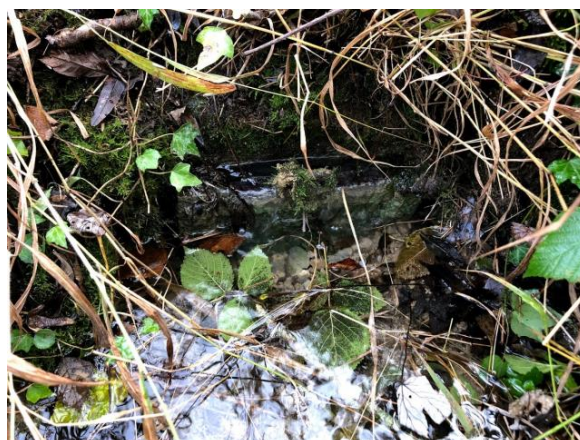
Figure 5 : Vues extérieures du captage

Le captage est recouvert d'une dalle béton et d'un capot en fonte de type « Foug » verrouillable et équipé d'une cheminée d'aération.
