# Mise en place d'un doublet géothermique

## - Rapport de fin de travaux

Octobre 2017

**Communauté de Communes du Pithiverais**

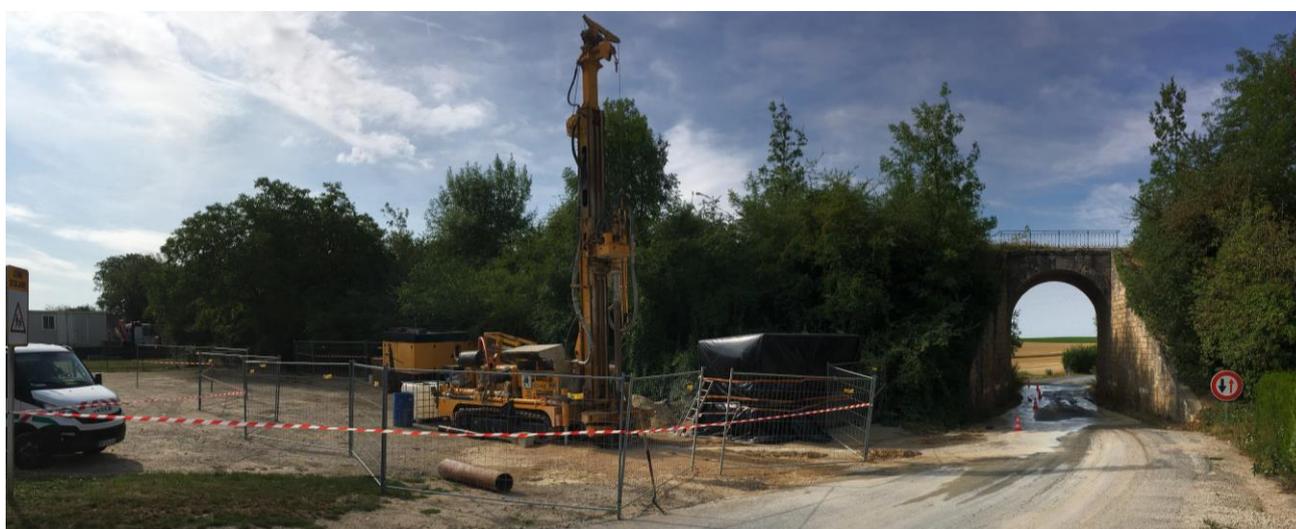
Figure 3 : Plateforme de forage

- Mise en place de l'atelier de forage au niveau du forage de prélèvement,
- Protection du site et du transformateur électrique.

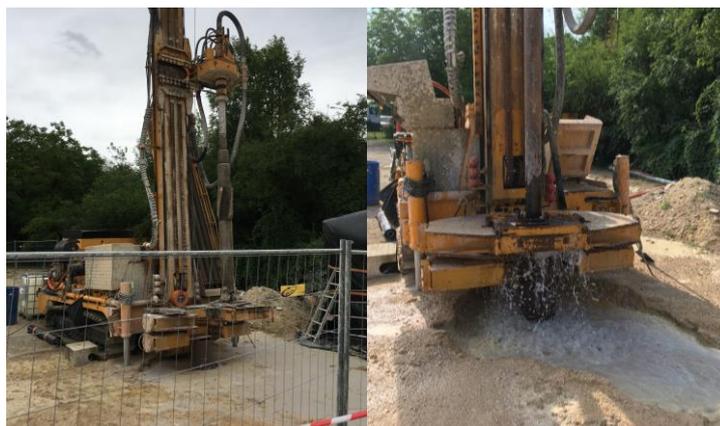
Figure 4 : Foration de la partie supérieure

- Foration à l'air en  $\varnothing$  311 mm de 0 à -30 m,
- Rejet des eaux dans le champ voisin (après accord),
- Pose du tubage de soutènement  $\varnothing$  323 mm de +0.5 à -3 m,

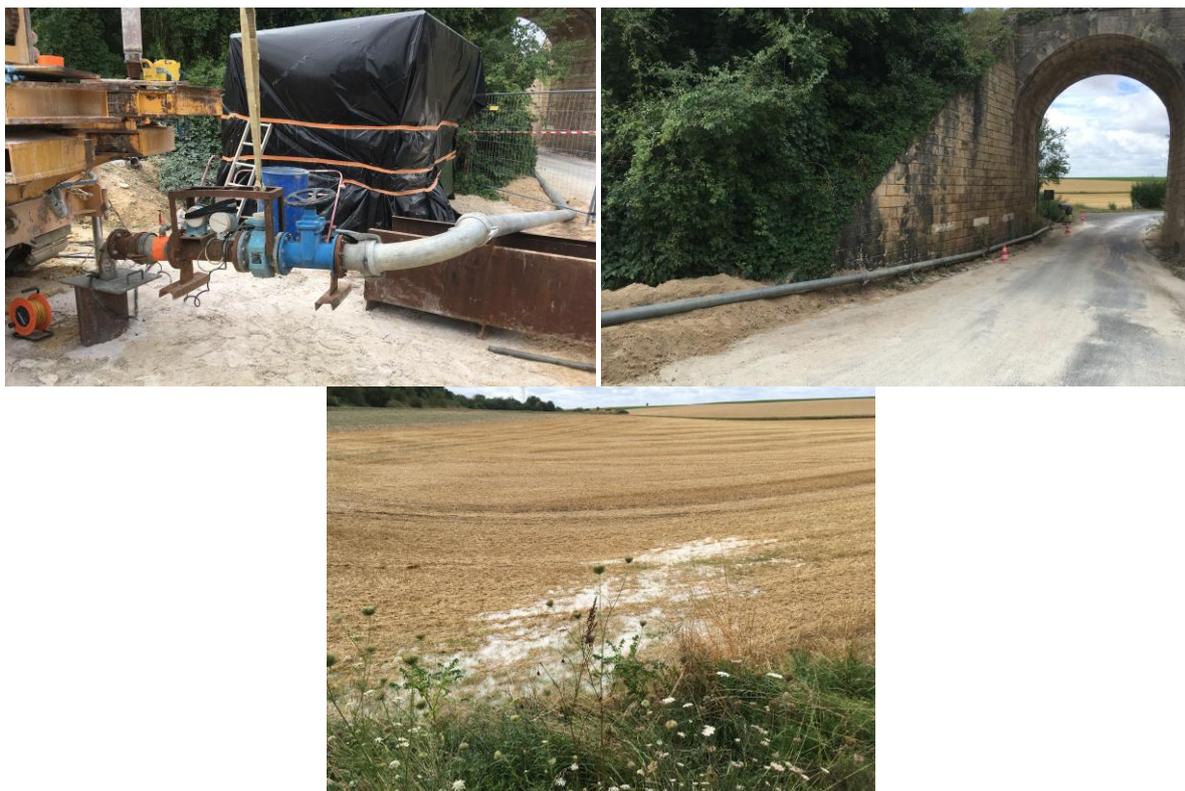
Figure 5 : Equipement de pompage et rejet dans le champ

- Contrôle de la cimentation (fond : -42,10 m/sol),
- Pose du tubage, équipé de centreurs, avec base de massif filtrant 0.8/1.35 mm sur le dernier mètre :
  - Tubage PVC  $\varnothing$  178/195 mm plein : +0,4 à -23,6 m
  - Tubage PVC  $\varnothing$  178/195 mm crépiné slot 1 mm : -23,6 à -40,5 m
  - Tubage PVC  $\varnothing$  178/195 mm plein avec fond : -40,5 à -42,1 m
  - Mise en place gravillon 6/10 mm de -41 à -20 m
- Nettoyage de la voirie,
- Installation de la pompe et des canalisations,
- Opérations de pompage de nettoyage (pas de trace de sable à 65 m<sup>3</sup>/h pendant 3 heures, niveau dynamique : -26.60 m/sol).

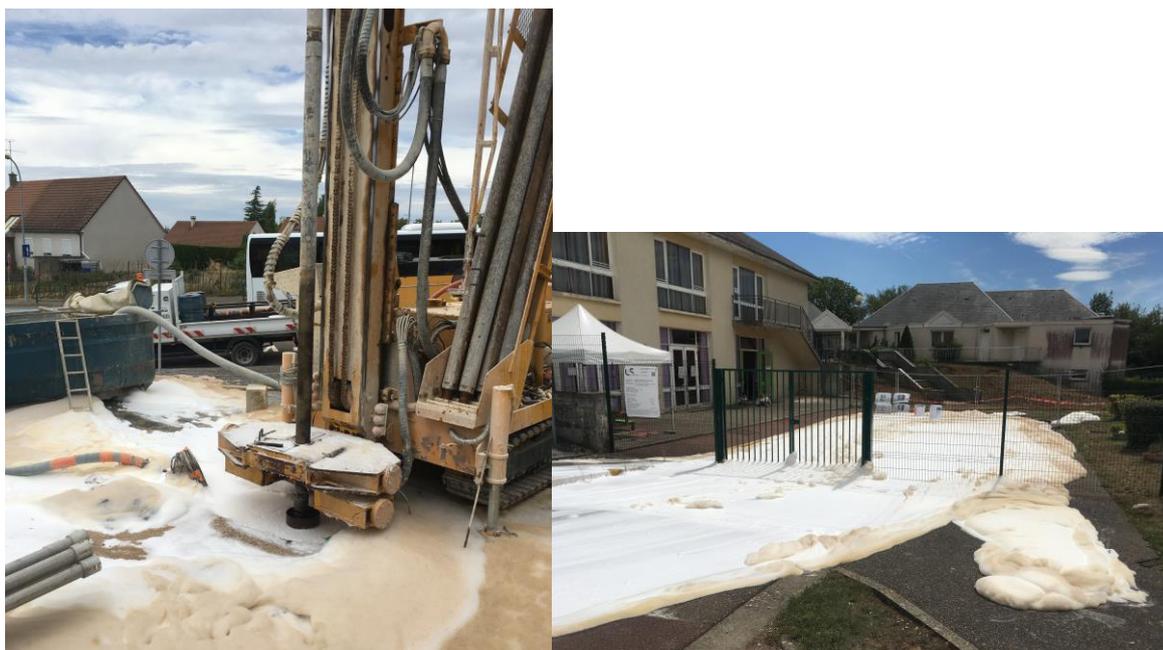
Figure 6 : Opération de récupération du fond de l'ouvrage

- Réalisation d'un palier sur le forage de prélèvement,
- Soufflage pour tenter de récupérer le fond d'ouvrage,
- Mise en place de l'air lift double colonne, injection de mousse pour favoriser l'évacuation des débris du fond de forage,
- Equipement des tubages, équipés de centreurs, et du gravillon :
  - Tubage PVC  $\varnothing$  178/195 mm plein : +0,4 à -25,3 m
  - Tubage PVC  $\varnothing$  178/195 mm crépiné slot 2 mm : -25,3 à -39,7 m
  - Tubage PVC  $\varnothing$  178/195 mm plein avec fond : -39,7 à -40 m
  - Mise en place de gravillon 6/10 mm de -40 à -21 m

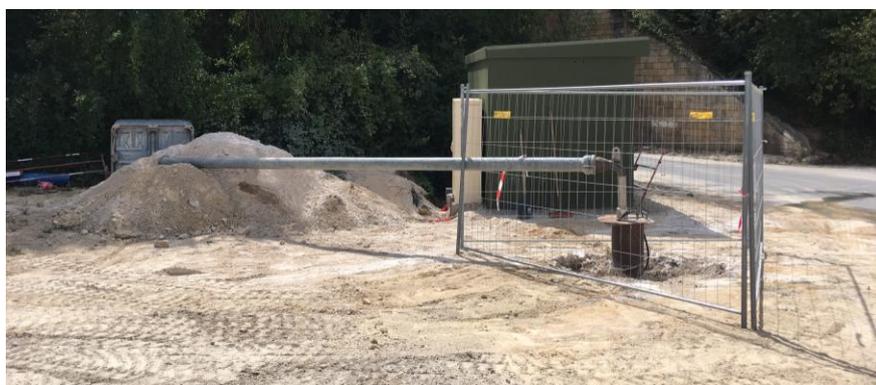
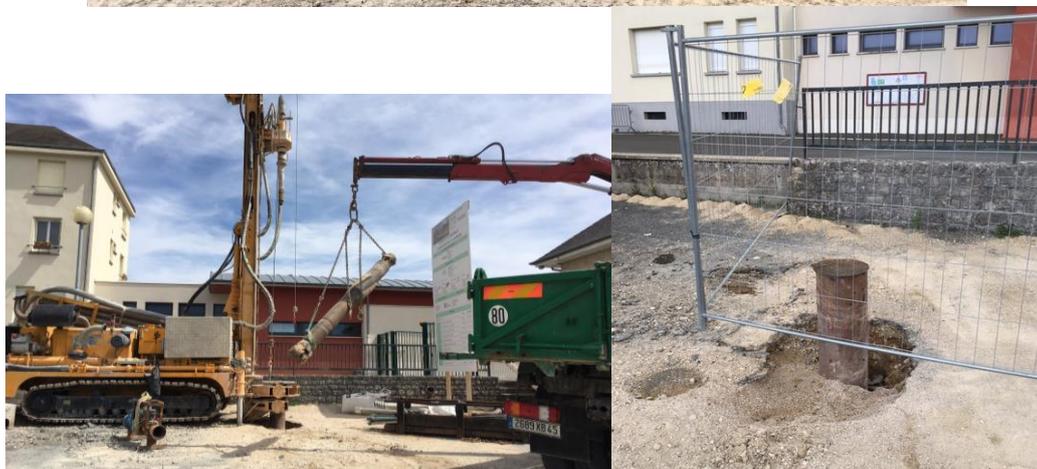
Figure 8 : Mise en sécurité du site et retrait de la foreuse

- Retrait de la machine de forage,
- Sécurisation de la tête de puits du forage de réinjection (capot soudé),
- Standby chantier > coactivité nécessitant le décalage des essais de pompage.

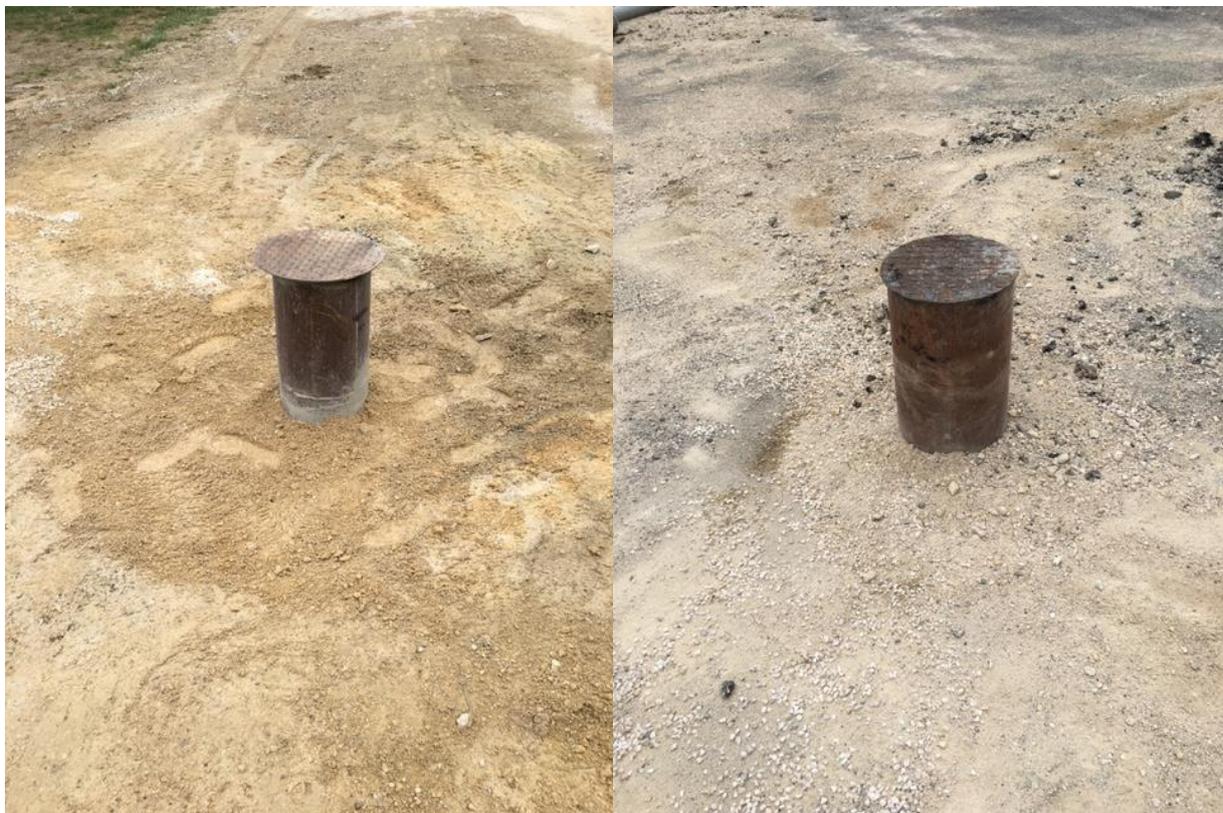
Figure 9 : Réception du chantier : forage de prélèvement à gauche, forage de réinjection à droite

- Fin de l'essai de pompage de longue durée 24 h à 35 m<sup>3</sup>/h,
- Prélèvement d'eau pour analyse en laboratoire,
- Finalisation de la cimentation de -10 à -0,2 m/sol sur les deux forages,
- Sécurisation des têtes de forages (plaques soudées).

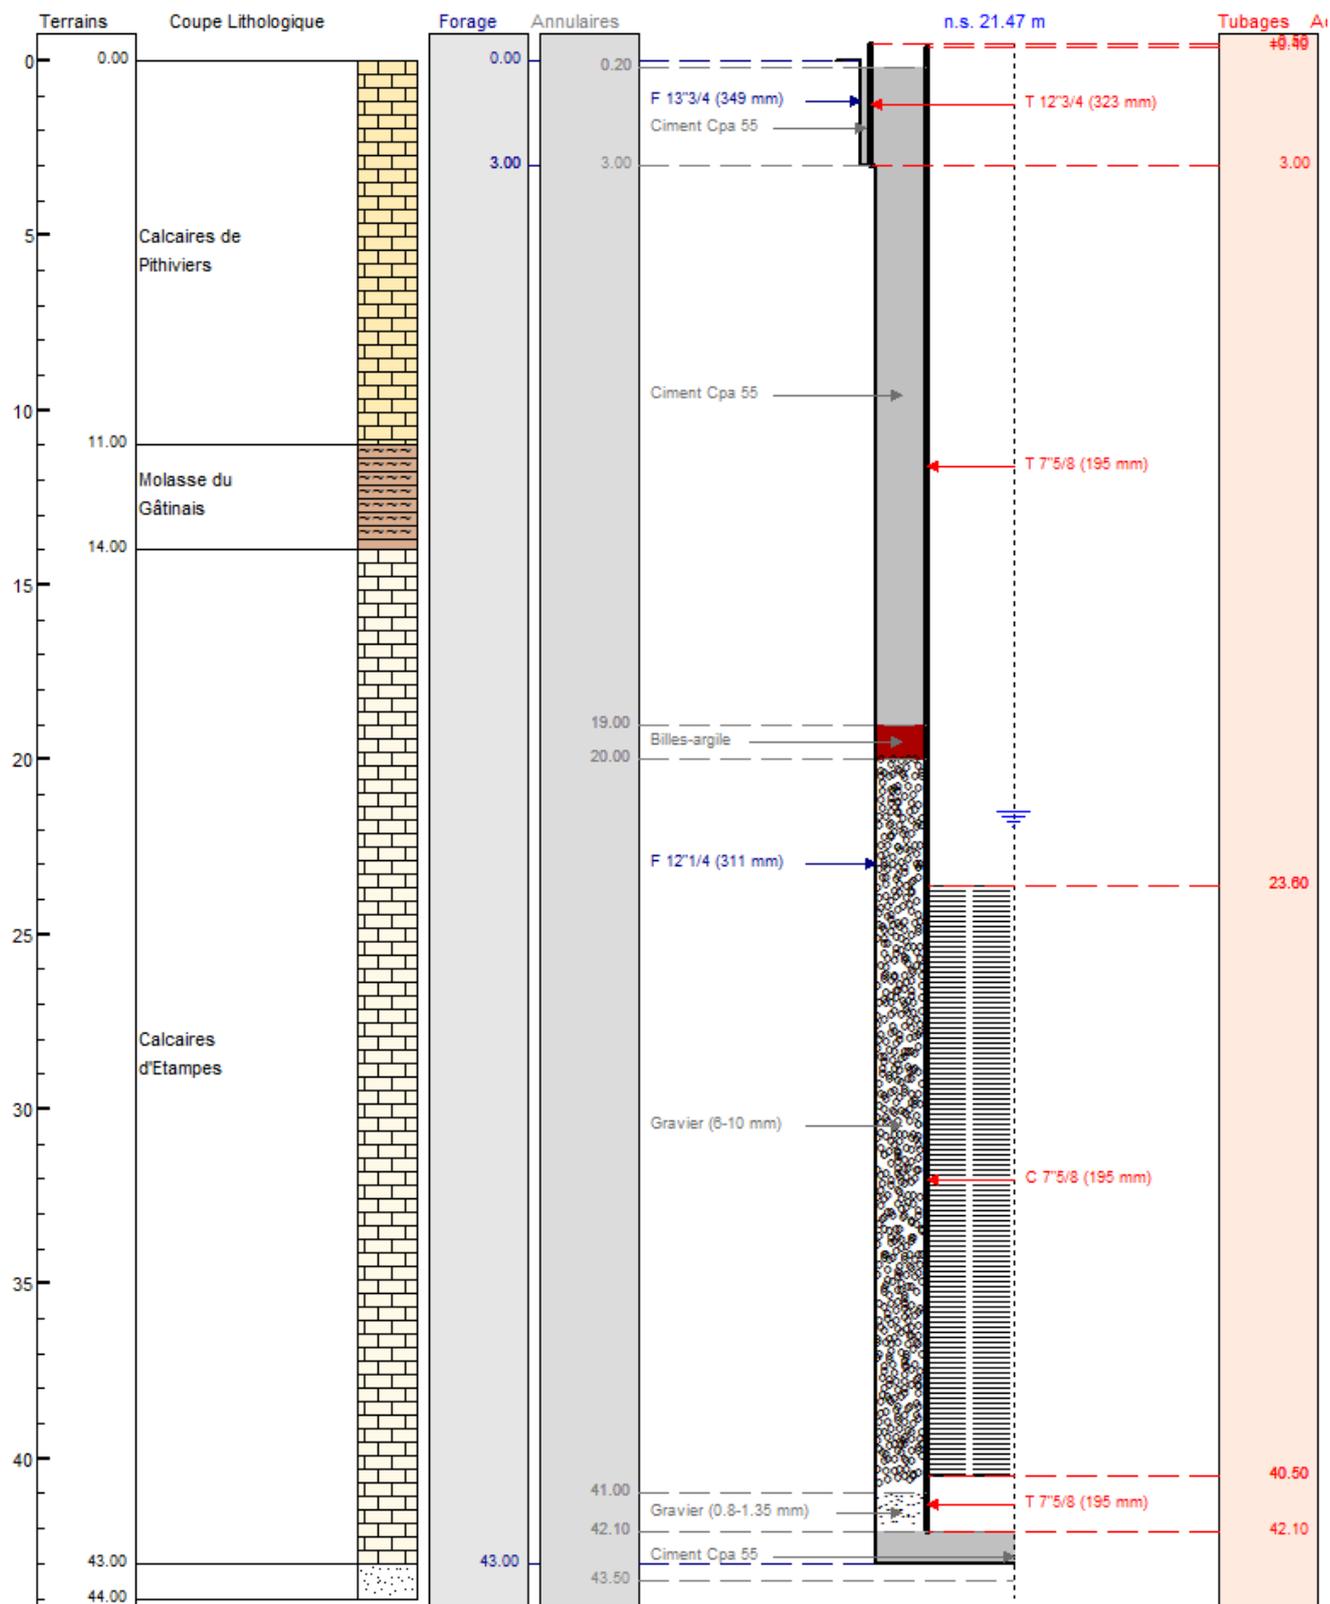
Figure 10 : Coupe géologique et technique du forage de prélèvement

- De 0 à -2 m : Calcaire beige
  - De -2 à -11 m : Calcaire friable marneux
  - De -11 à -14 m : Marne calcaire
  - De -14 à -43 m : Calcaire compact avec présence ponctuelle de silex

Le niveau statique se trouve à -21.47 m par rapport au haut du tube à l'issue des travaux (août 2017).

La coupe technique du forage de prélèvement est la suivante :

- De +0.5 à -3 m : Tubage acier plein en  $\varnothing$  323 mm (12''3/4) ;
- De -3 à -43.5 m : Forage en  $\varnothing$  311 mm (12''1/4) ;
- De +0.4 à -42.1 m : Tubage PVC en  $\varnothing$  178/195 mm (7''5/8) :
  - Plein de +0.4 à -23.6 m ;
  - Crépiné slot 1 mm de -23.6 à -40.5 m ;
  - Plein (décanteur) avec fond de -40.5 à -42.1 m.
- De -0.2 à -3 m : Cimentation annulaire à l'extrados du tubage acier  $\varnothing$  323 mm ;
- De -0.2 à -19 m : Cimentation annulaire à l'extrados du tubage PVC  $\varnothing$  195 mm ;
- De -19 à -20 m : Bouchon de sobranite ;
- De -20 à -41 m : Massif filtrant 6/10 mm à l'extrados du tubage PVC  $\varnothing$  195 mm ;
- De -41 à -42.1 m : Massif filtrant 0.8/1.35 mm à l'extrados du tubage PVC  $\varnothing$  195 mm ;
- De -42.1 à -43.5 m : Bouchon de ciment.

La coupe géologique et technique de l'ouvrage est présentée en figure 10.

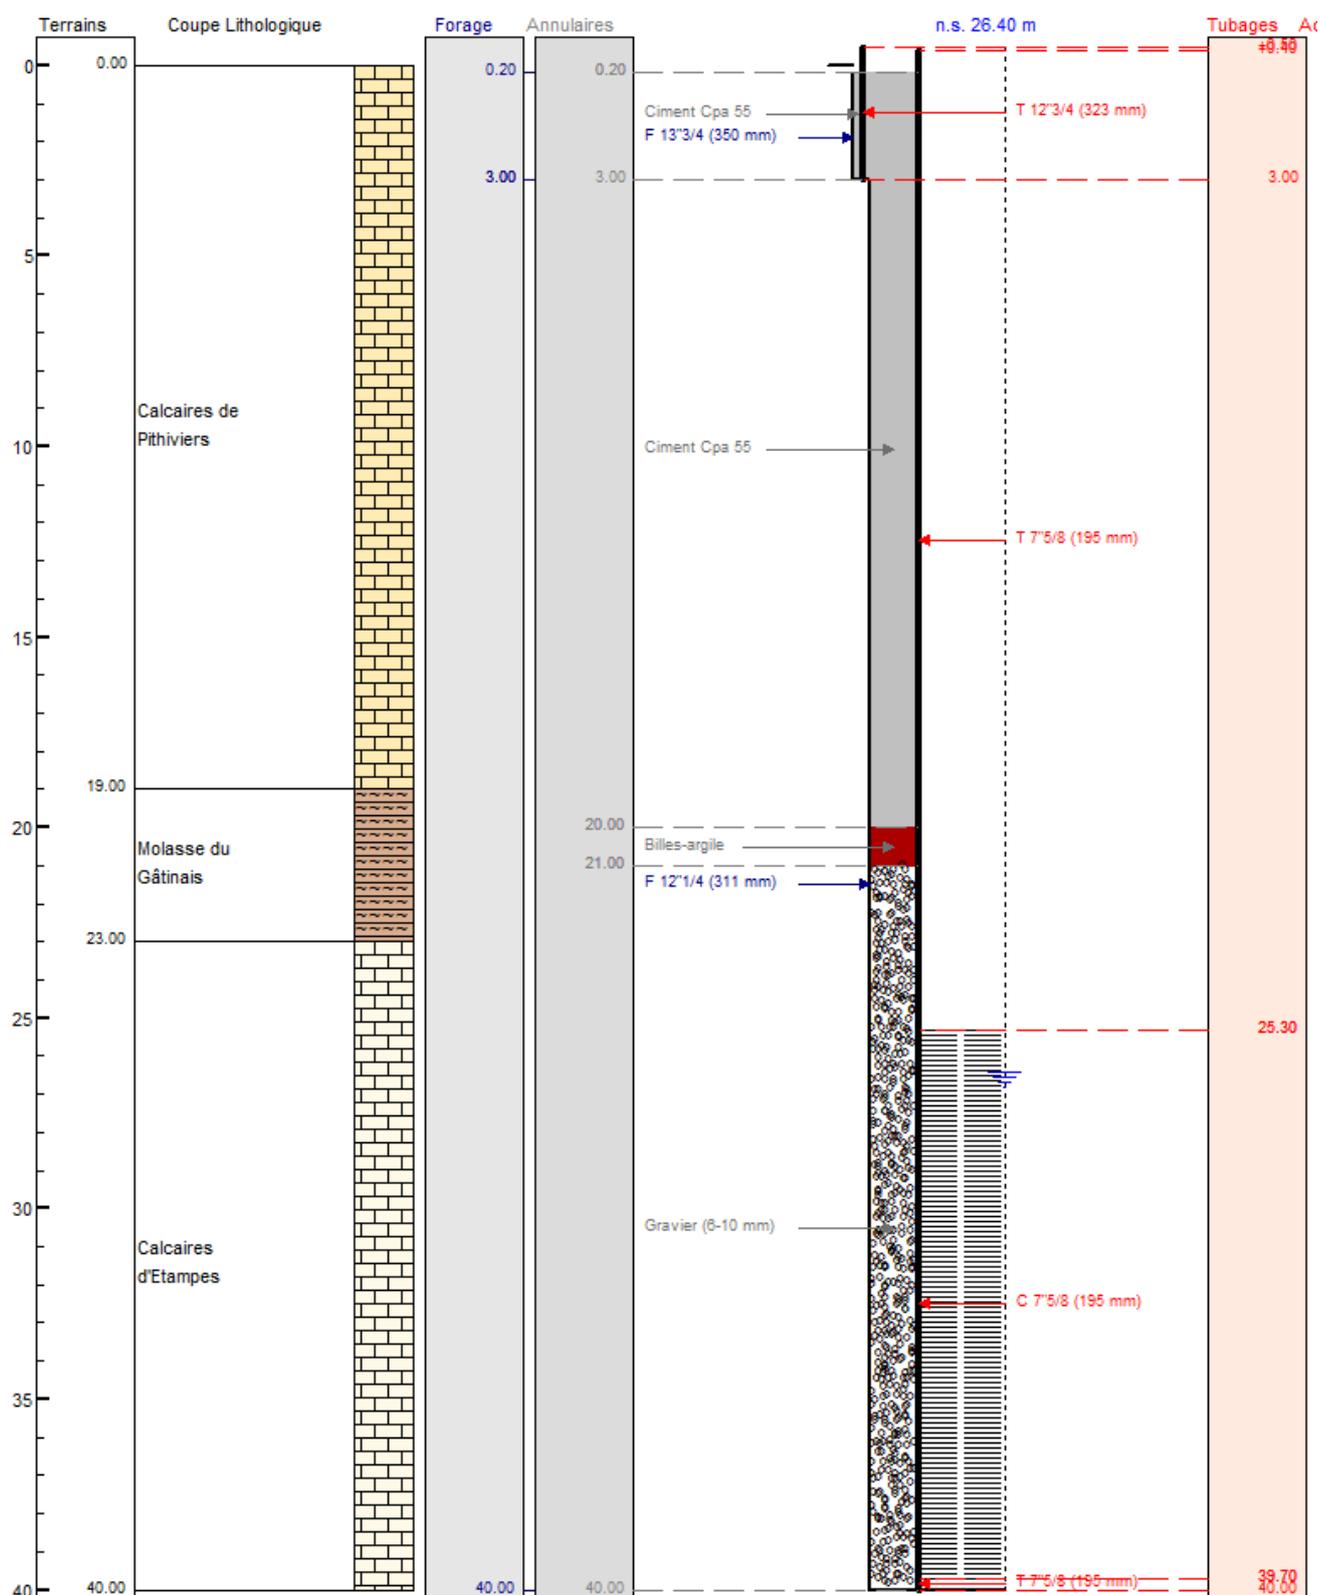
Figure 11 : Coupe géologique et technique du forage de réinjection

- De 0 à -19 m : Calcaire friable marneux beige
  - De -19 à -23 m : Marnes argileuses
  - De -23 à -40 m : Calcaire compact avec présence ponctuelle de silex

Le niveau statique se trouve à -26.40 m par rapport au haut du tube à l'issue des travaux (août 2017).

La coupe technique du forage de réinjection est la suivante :

- De +0.5 à -3 m : Tubage acier plein en  $\varnothing$  323 mm (12''3/4) ;
- De -3 à -40 m : Forage en  $\varnothing$  311 mm (12''1/4) ;
- De +0.4 à -40 m : Tubage PVC en  $\varnothing$  178/195 mm (7''5/8) :
  - Plein de +0.4 à -25.3 m ;
  - Crépiné slot 2 mm de -25.3 à -39.7 m ;
  - Plein avec fond de -39.7 à -40 m.
- De -0.2 à -3 m : Cimentation annulaire à l'extrados du tubage acier  $\varnothing$  323 mm ;
- De -0.2 à -20 m : Cimentation annulaire à l'extrados du tubage PVC  $\varnothing$  195 mm ;
- De -20 à -21 m : Bouchon de sobranite ;
- De -21 à -40 m : Massif filtrant 6/10 mm à l'extrados du tubage PVC  $\varnothing$  195 mm.

La coupe géologique et technique de l'ouvrage est présentée en figure 11.

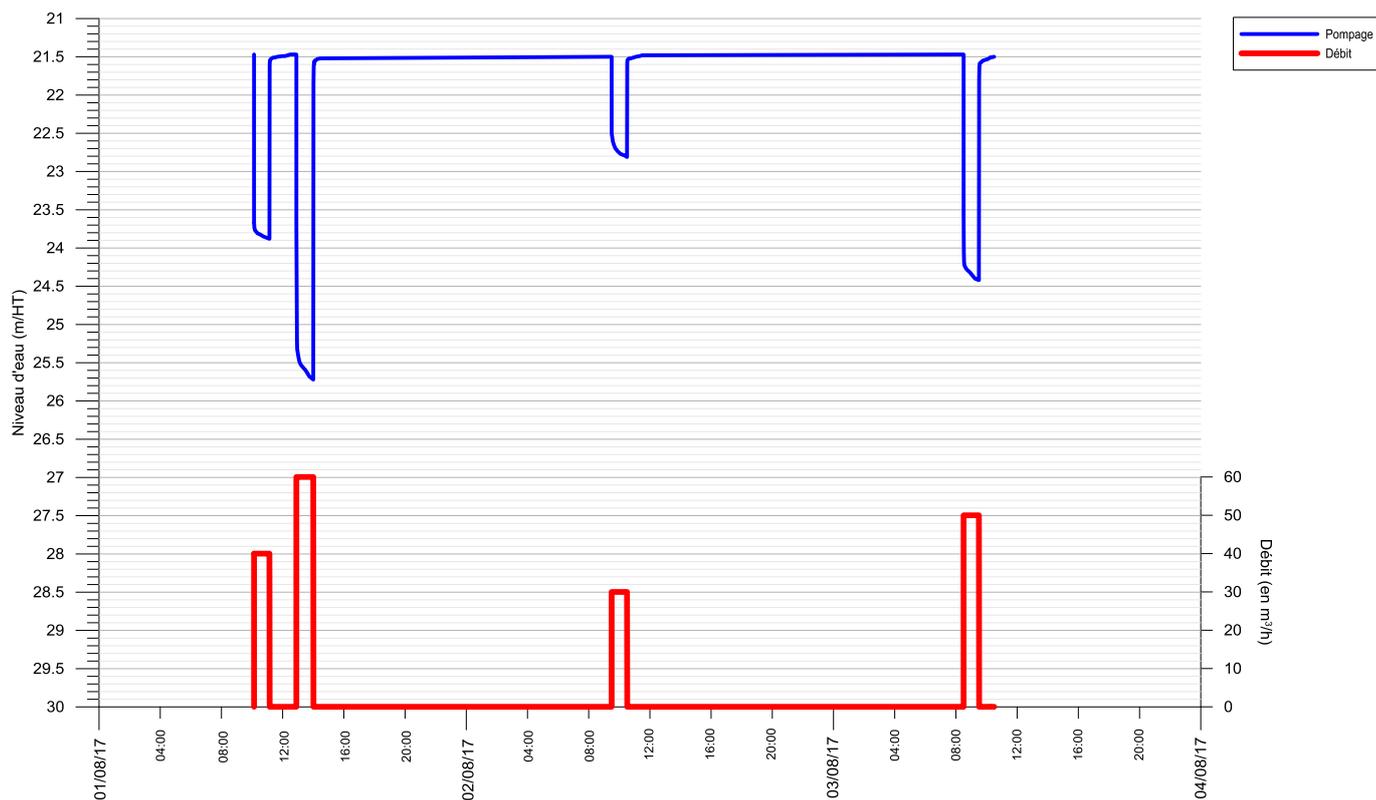
Figure 12 : Pompage par paliers- forage de prélèvement

Lors de ces essais, 4 paliers d'une heure, non enchaînés, ont été réalisés aux débits de 30, 40, 50, 60 m<sup>3</sup>/h sur le forage de prélèvement et 15, 20, 25, 30 m<sup>3</sup>/h sur le forage de réinjection.

Le niveau statique est de -21.47 m/HT (haut tubage acier) sur le forage de prélèvement et -26.4 m/HT sur le forage de réinjection avant lancement des essais de pompage. Les résultats sont présentés sur les Figures 12 et 13.

Les mesures effectuées indiquent que le forage de prélèvement est plus productif que le forage de réinjection. Le captage est en capacité à produire 35 m<sup>3</sup>/h. Le forage de réinjection est certes moins productif mais permettra tout de même l'infiltration du débit d'exploitation.

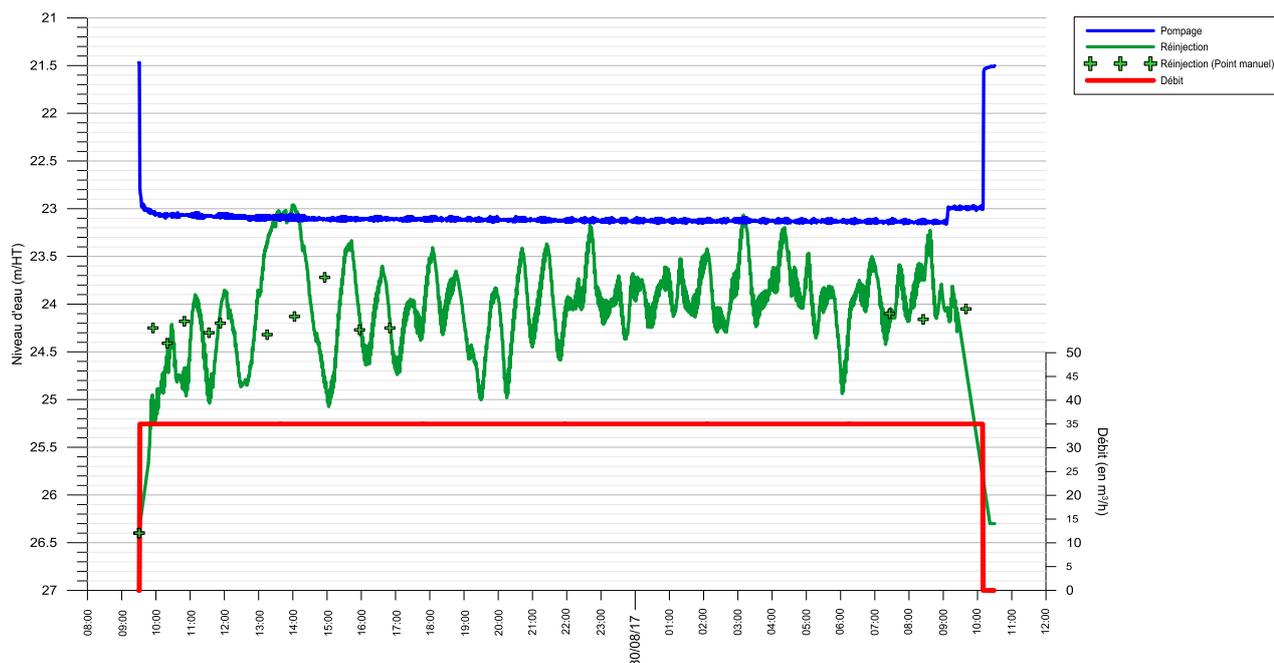
Figure 16 : Niveaux d'eau (m/HT) lors du pompage de longue durée 24 h

L'essai de pompage longue durée s'est déroulé sur 24 heures consécutives au débit de 35 m<sup>3</sup>/h.

Le niveau statique était de -21.47 m/HT (forage de prélèvement) et -26.4 m/HT (forage de réinjection) avant le lancement du pompage.

Le niveau dynamique s'est stabilisé au bout de 2 heures. En fin d'essai, le niveau dynamique était de -23.16 m/HT, soit un rabattement de 1.69 m. Les graphiques suivants présentent les niveaux d'eau en mètre par rapport au haut du tubage acier sur le premier et leur conversion en cote m NGF sur le second.

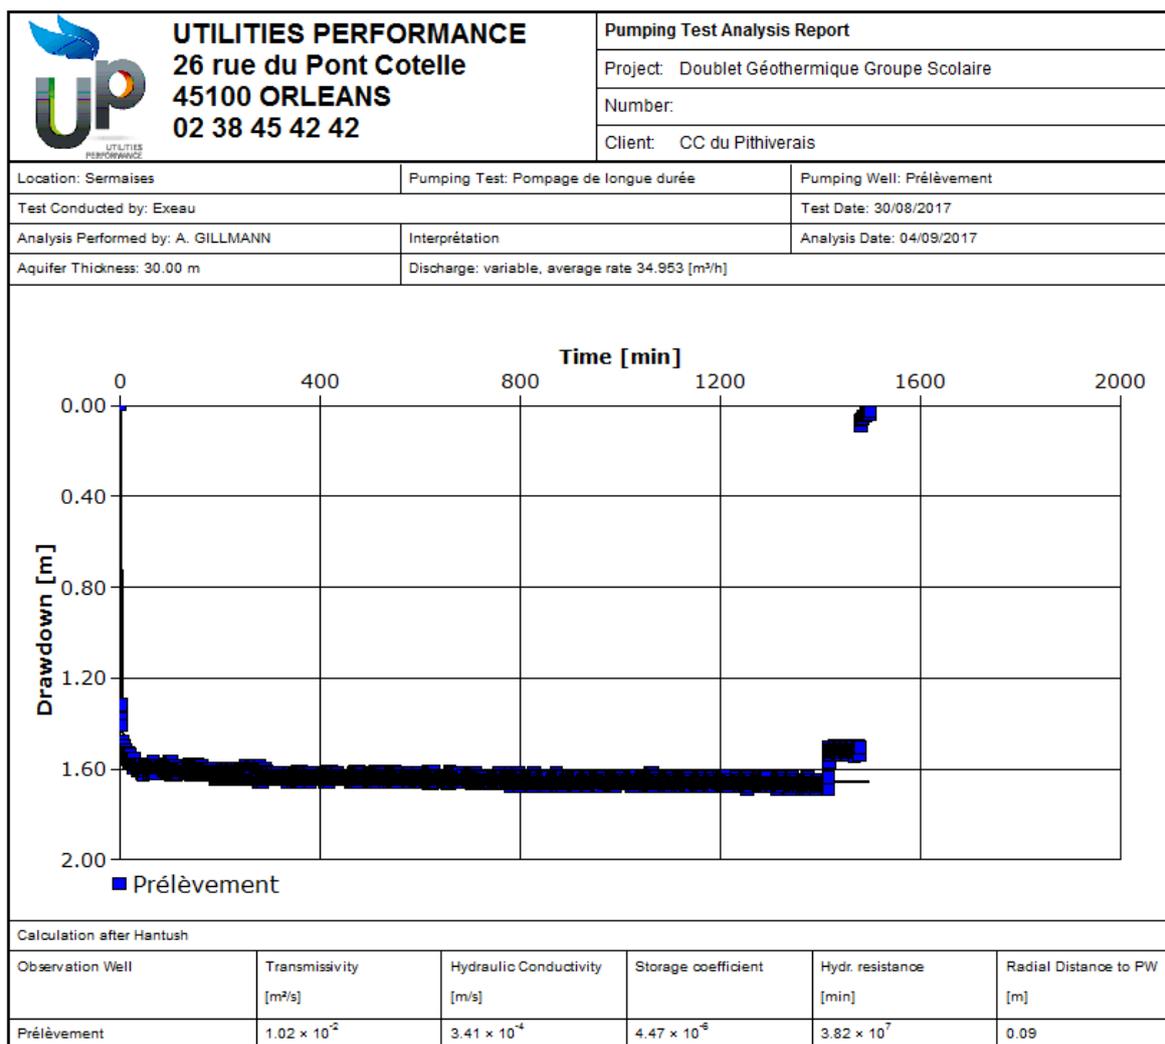
Figure 18 : Interprétation du pompage de longue durée

D'après les résultats de l'essai de pompage, la transmissivité de l'aquifère des calcaires d'Etampes est de  $1.02 \times 10^{-2} \text{ m}^2/\text{s}$ . Le débit spécifique de l'ouvrage est bon, de l'ordre de  $20 \text{ m}^3/\text{h}/\text{m}$ .

Les premières crépines étant positionnées à -23.6 mètres/sol, l'ouvrage peut donc être exploité au débit maximal de  $35 \text{ m}^3/\text{h}$ .

**Toutefois, afin d'éviter le dénoyage des crépines, il serait préférable de limiter le prélèvement à  $30 \text{ m}^3/\text{h}$ .**

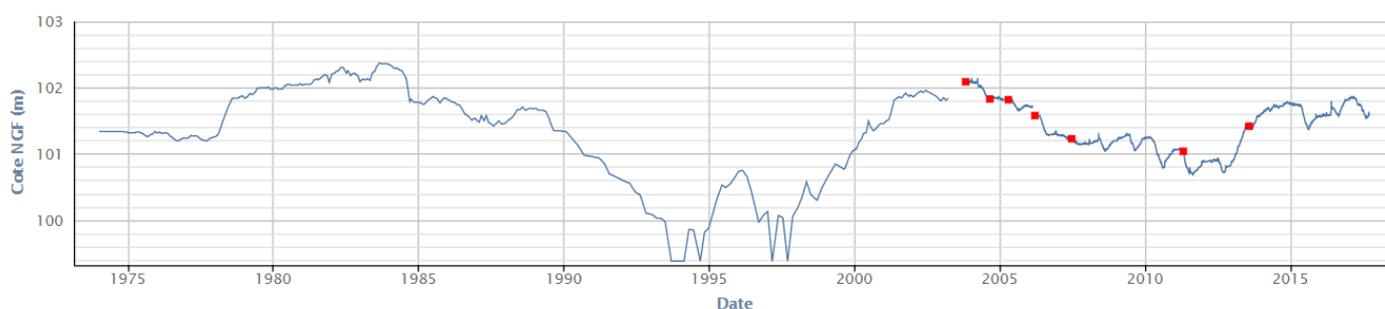
**Figure 19 : Variation piézométrique de la nappe des calcaires de Beauce à Autruy sur Juine (ouvrage n°02928X1014)**

Les variations de la nappe des calcaires de Pithiviers (appartenant à la nappe de Beauce) sont enregistrées à Autruy sur Juine.

- 22.8 + 3 + 2 (marge sécurité) + NPSH, soit environ 33 m de profondeur (selon NPSH de la pompe installée)

**Nous conseillons de positionner la pompe de prélèvement à la profondeur de 33 m environ. Cette dernière sera préférablement équipée d'une chemise de refroidissement.**
