Réalisation de deux forages géothermiques au niveau du centre intergénérationnel à Mundolsheim (67)

Rapport de fin de forage

Rapport n°A118010/A – Octobre 2022

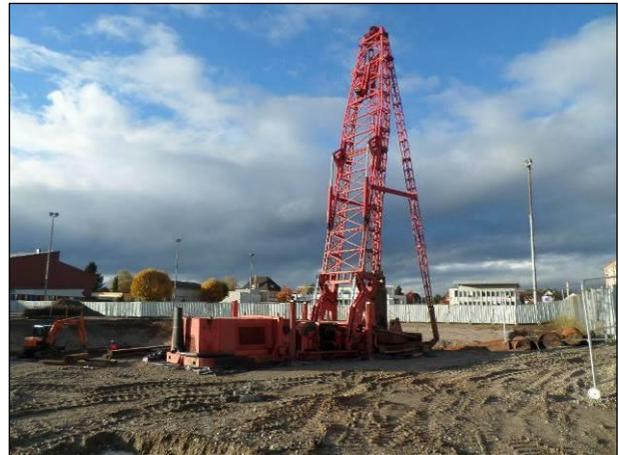
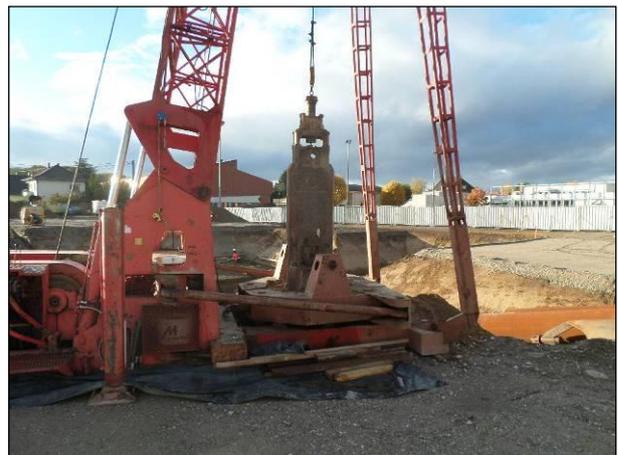
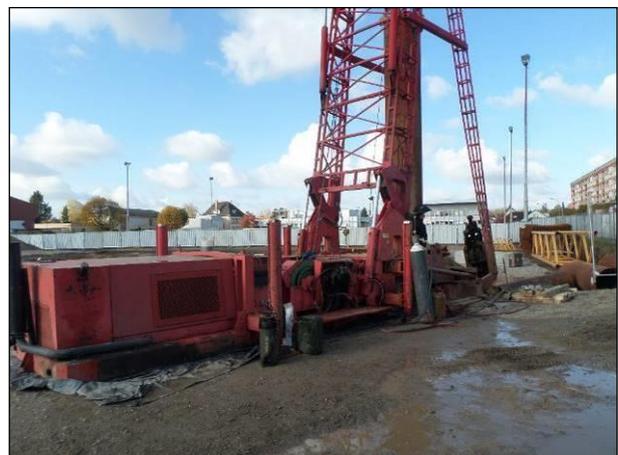
La foration par havage est réalisée au moyen d'une benne circulaire munie de coquilles ouvertes qui percute le sol comme un trépan et remonte les déblais, coquilles fermées.

La benne est manœuvrée au moyen d'un treuil sur un derrick. Parallèlement à l'extraction des déblais, le forage est tubé avec des éléments de tubes soudés en \varnothing 800 mm, qui à mesure du havage, sont enfoncés par un mouvement de louvoisement.

Ce mouvement est assuré par un louvoyeur muni de vérins enserrant la tête du tubage, actionné par une centrale hydraulique. Des vérins de fonçage et d'arrachage assurent les mouvements verticaux de ce tubage.

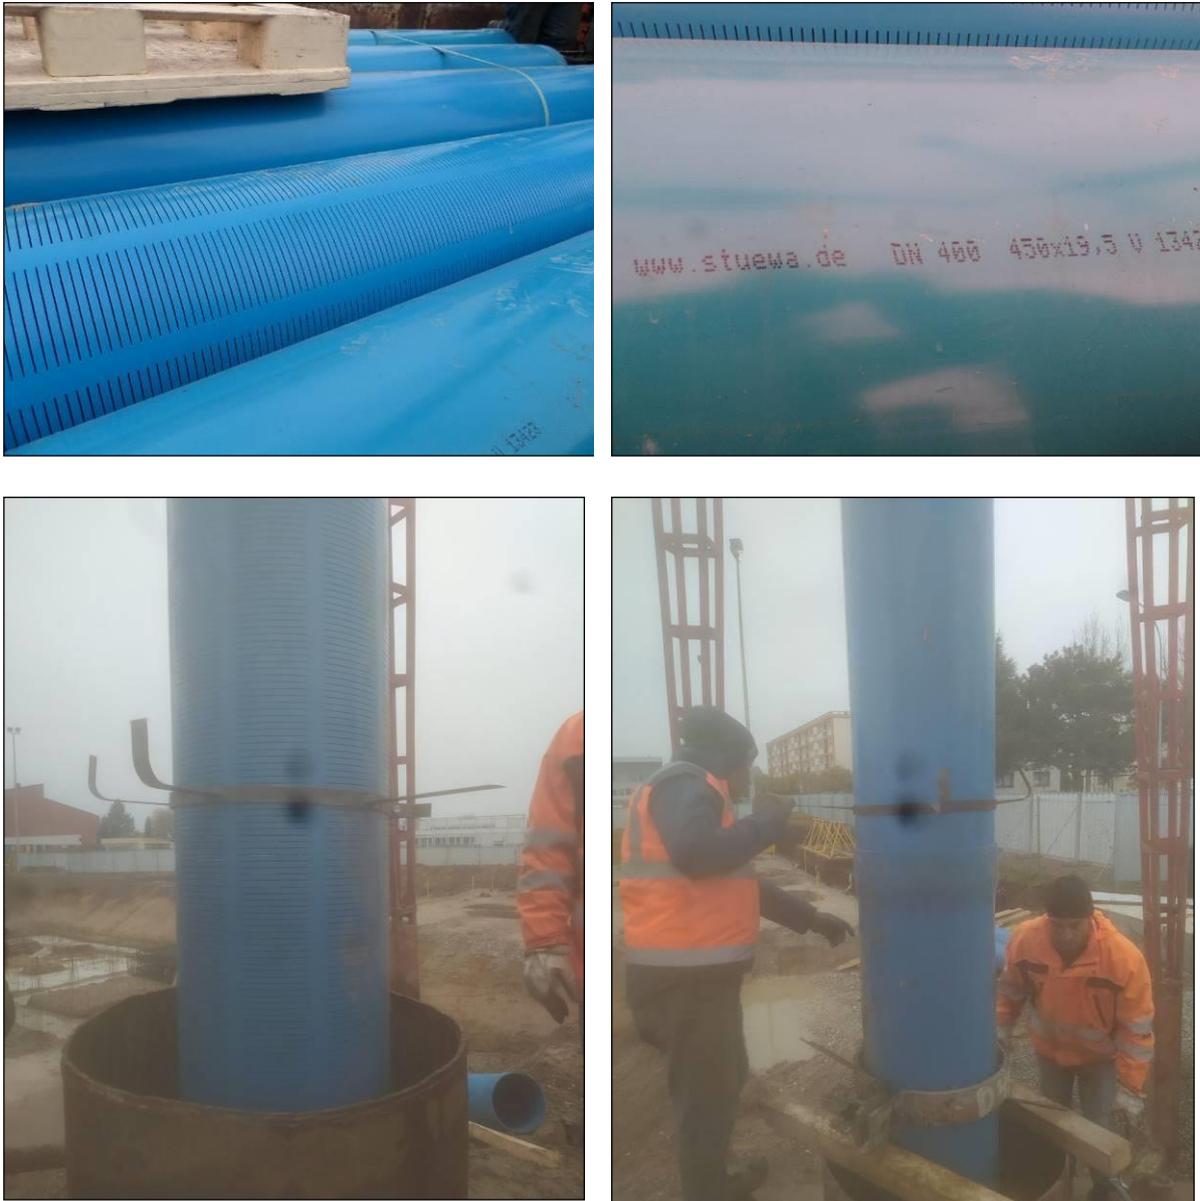
Figure 3 : Mise en place de la colonne en PVC 411/450 mm du puits de rejet

L'équipement en PVC 450 x 19,5 mm a été mis en place le 19 novembre 2021 (cf. Figure 3).

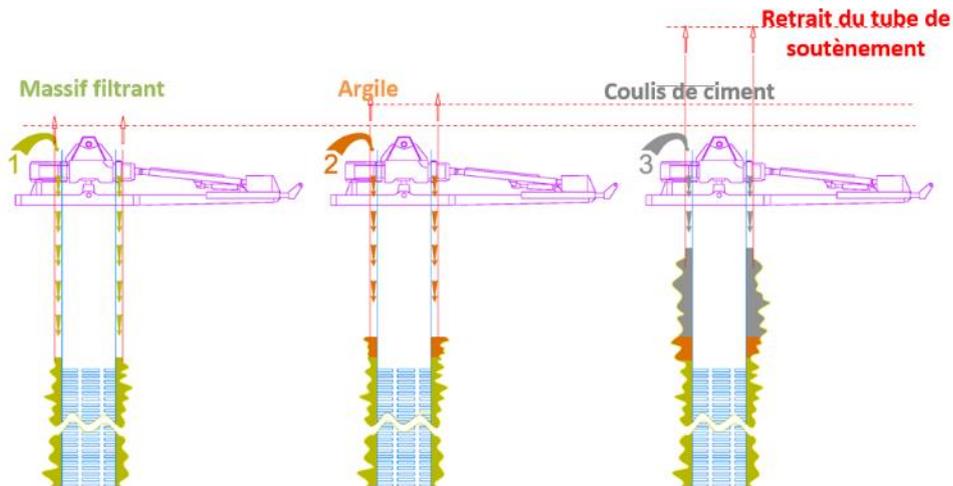
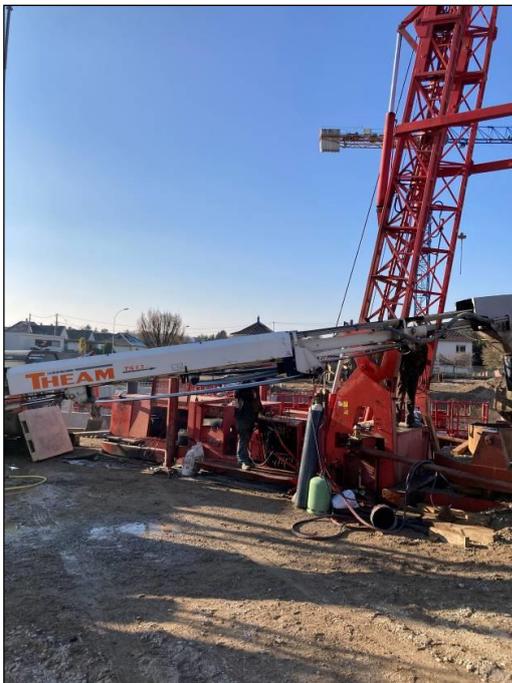
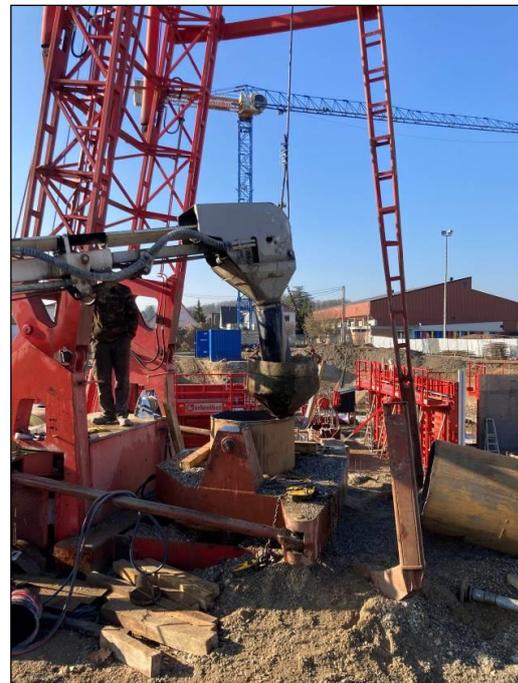
L'annulaire entre les tubes en PVC et la paroi du trou foré a été comblé progressivement de la base vers le sommet de la façon suivante :

- Gravillons calibrés (4-8 mm) siliceux du fond de l'ouvrage jusqu'à 17 m de profondeur (simultanément à la remontée des tubes de soutènement provisoires) ;
- Bouchon d'étanchéité (bentonite) de 17 à 15 m de profondeur ;
- Cimentation de 15 m jusqu'à environ 4 m de profondeur ;
- Cimentation de finition du tube plein supérieur jusqu'au niveau du radier de l'avant-puits.

Le massif filtrant est posé au droit des zones crépinées. Son rôle est de stabiliser les formations recoupées et, ce faisant, de limiter les arrivées de particules fines. Ces opérations ont été effectuées du 19 au 24 novembre 2021.

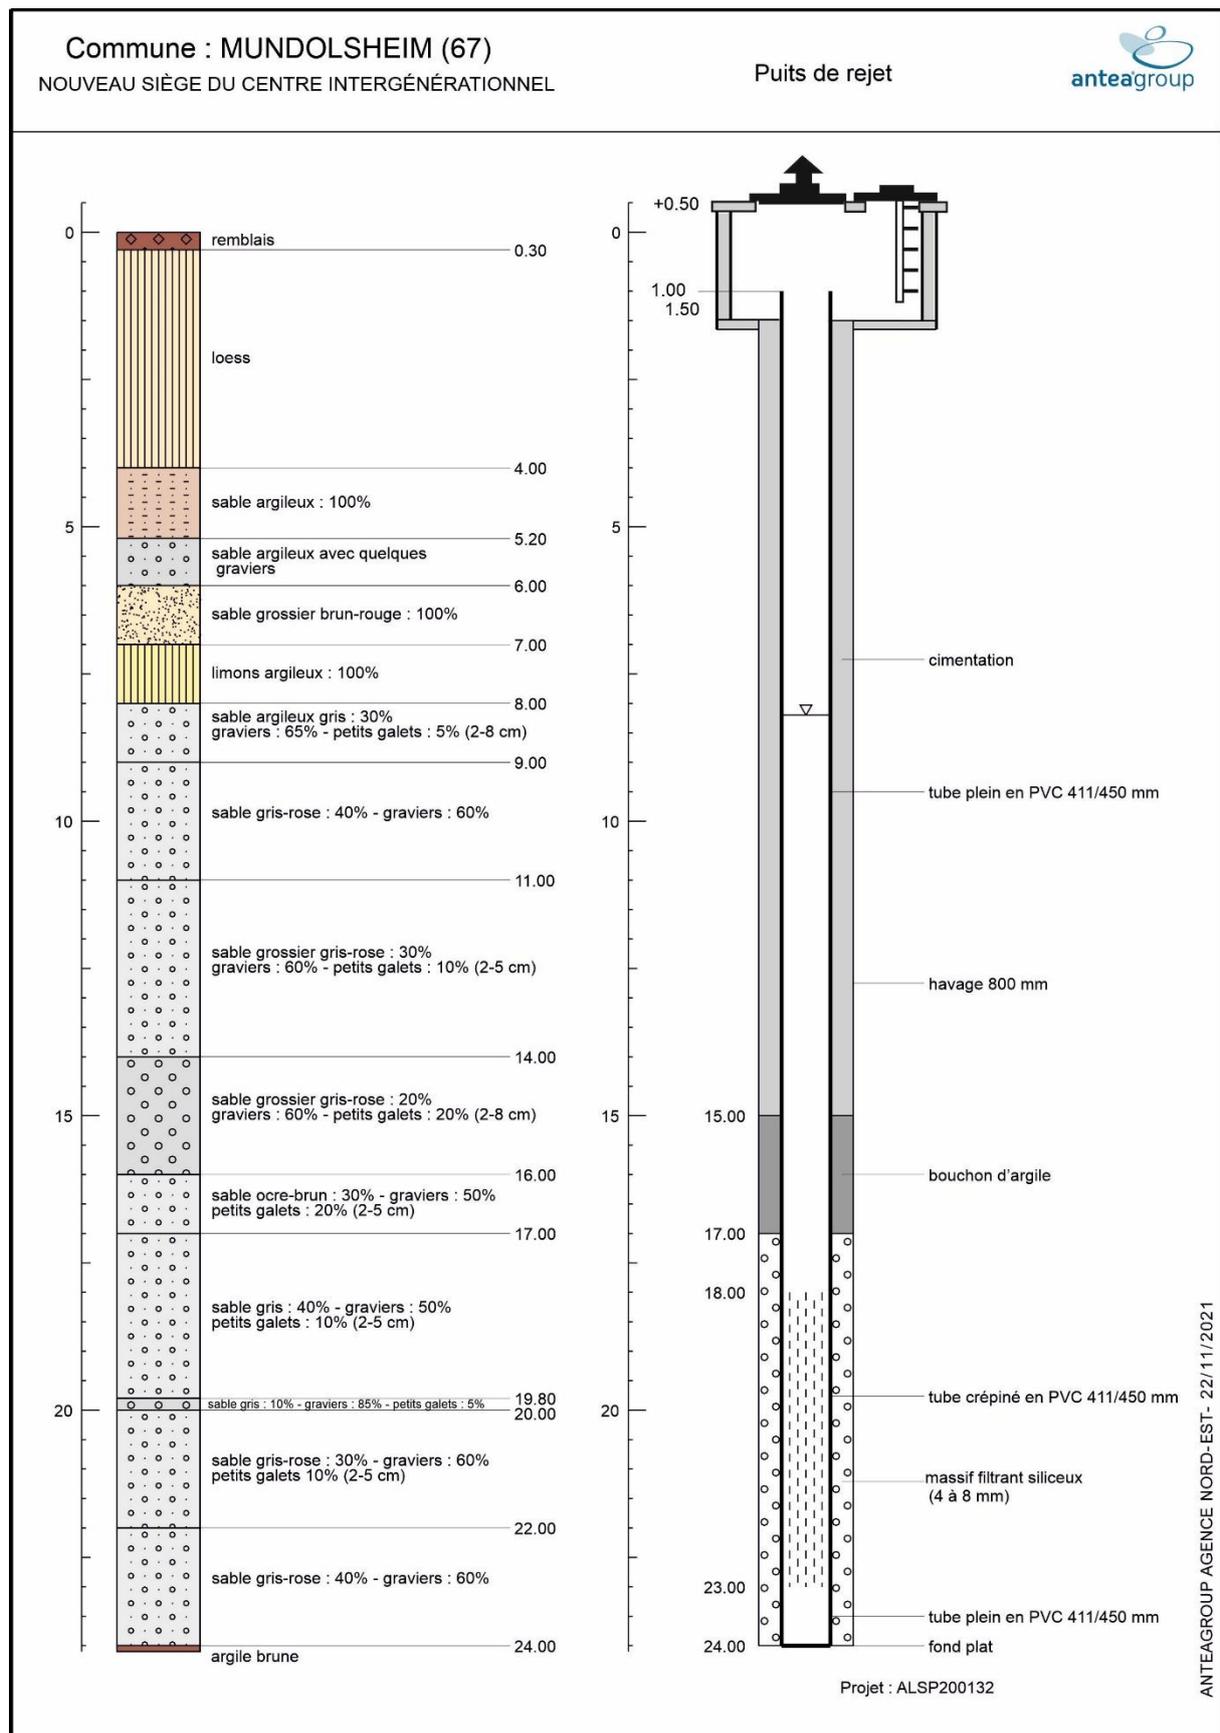
Figure 4 : Coupe géologique et technique du puits de rejet

- De 1 à 18 m de profondeur : tubage plein en PVC 411/450 mm ;
- De 18 à 23 m de profondeur : tubage crépiné en PVC 411/450 mm avec fentes horizontales de 2 mm ;
- De 23 à 24 m de profondeur : 1 tube plein de 1 ml en PVC 411/450 mm avec fond plat.

La coupe géologique et technique du puits de rejet est présentée en Figure 4.

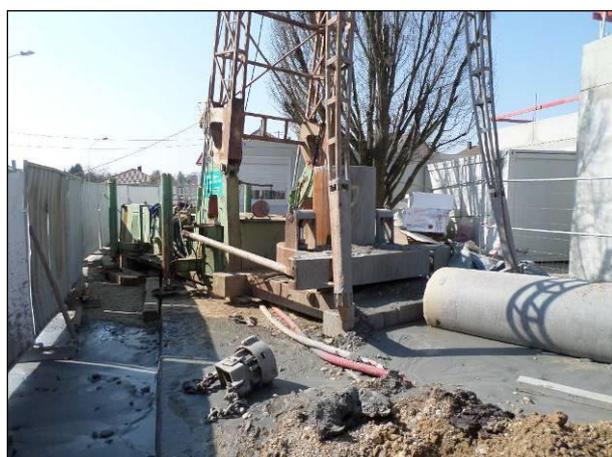
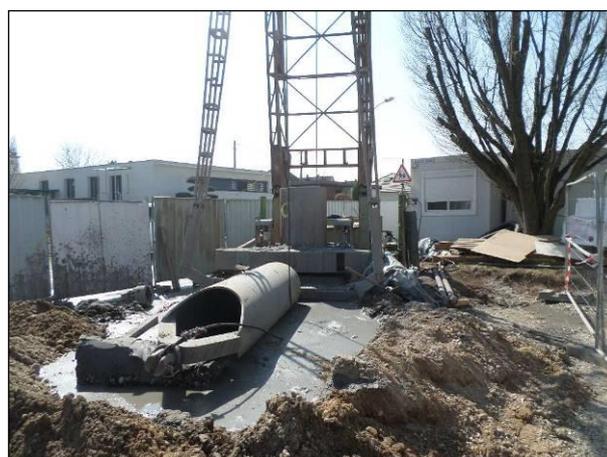
Tableau 3 : Coupe géologique du puits de captage

L'analyse des échantillons recueillis en cours de foration a permis de relever la coupe géologique des terrains recoupés :

Profondeur	Lithologie
De 0 à 2 m	Terre végétale, sol brun
De 2 à 3,8 m	Loëss
De 3,8 à 5,3 m	Sable argileux : 100%
De 5,3 à 7,6 m	Sable argileux induré
De 7,6 à 10,3 m	Sable gris-rose : 60% - graviers : 20% - galets 20% (2-12 cm)
De 10,3 à 15 m	Sable gris : 30% - graviers : 60% - Petits galets 10% (2-5 cm)
De 15 à 22,6 m	Sable gris : 40% - graviers : 50% - Petits galets 10% (2-8 cm)
De 22,6 à 23,5 m	Argile grise tourbeuse
De 23,5 à 25,7 m	Argile gris-bleu
De 25,7 à 28 m	Sable argileux très fin gris-bleu

Les photographies de ces échantillons sont compilées en Annexe I.

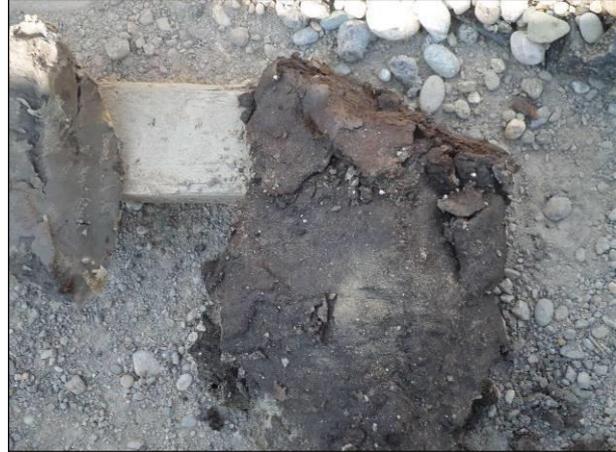
Les coupes des 2 ouvrages réalisés montrent une certaine variabilité de la lithologie (présence d'argile tourbeuse entre 22,6 et 23,5 m de profondeur sur le puits de captage notamment ; cf. photo ci-contre).

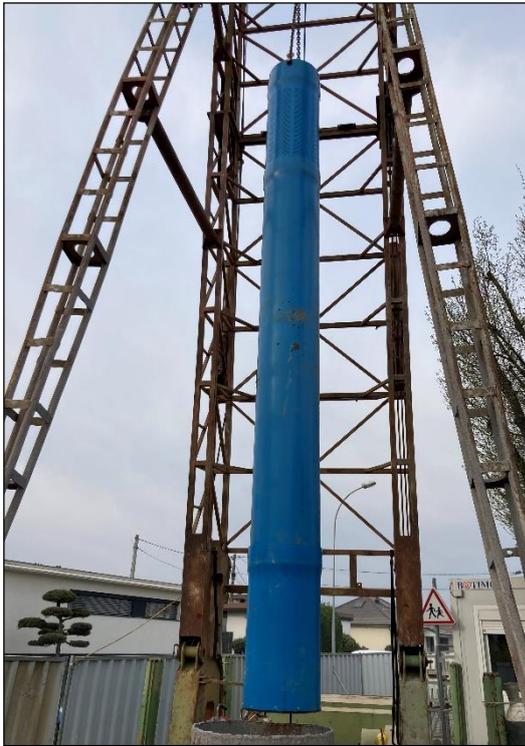
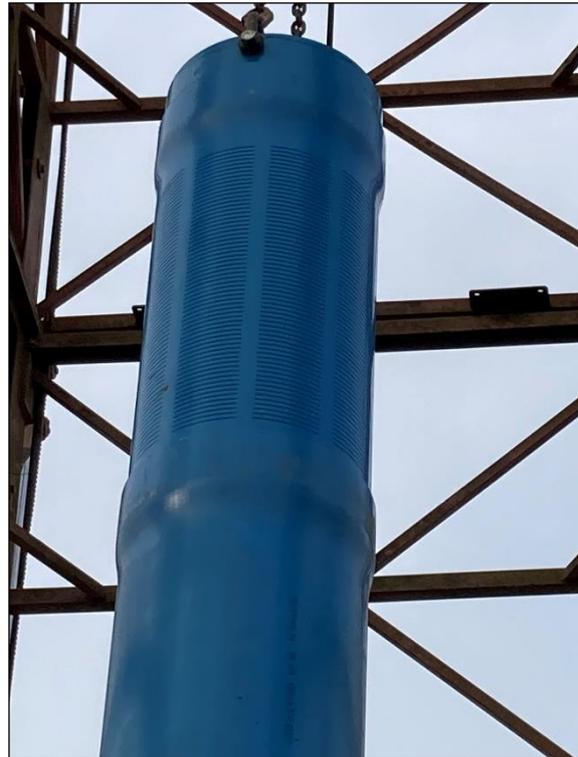
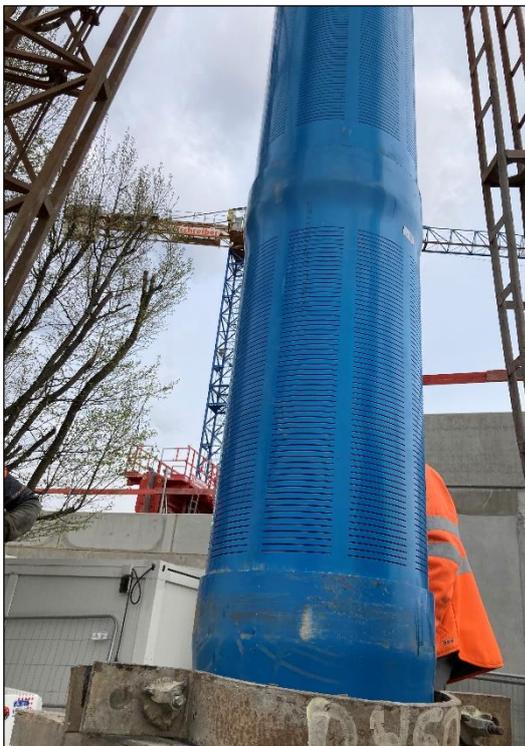
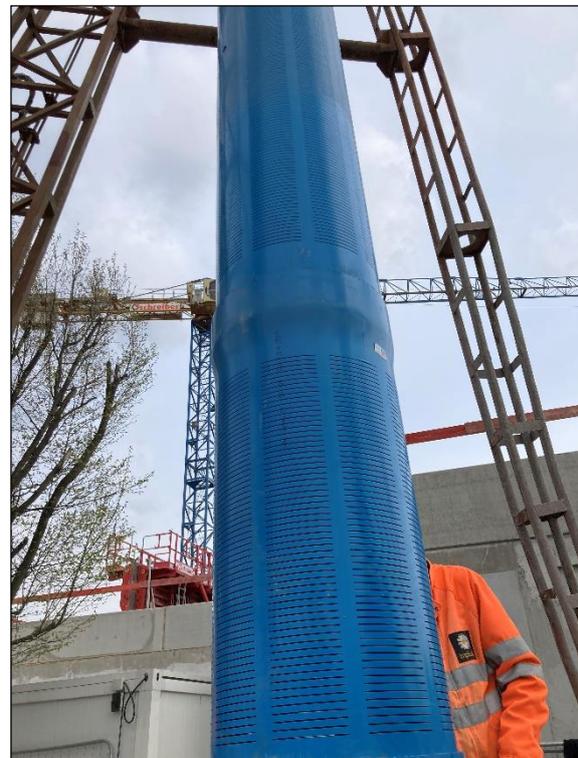
Figure 5 : Mise en place de la colonne en PVC 411/450 mm du puits de captage

L'équipement en PVC 450 x 19,5 mm a été mis en place les 28 et 29 mars 2022 (cf. Figure 5).

Après inspection vidéo réalisée le 27 septembre 2022 (cf. §3), nous avons constaté que la partie pleine en fond d'ouvrage (de 22,2 à 27,2 m de profondeur) ne fait que 4 ml (de 22,2 à 26,2 m de profondeur).

Cette erreur de l'entreprise de forage ne remet pas en cause le bon fonctionnement de cet ouvrage, la hauteur crépinée n'ayant pas été modifiée (cf. Figure 6).

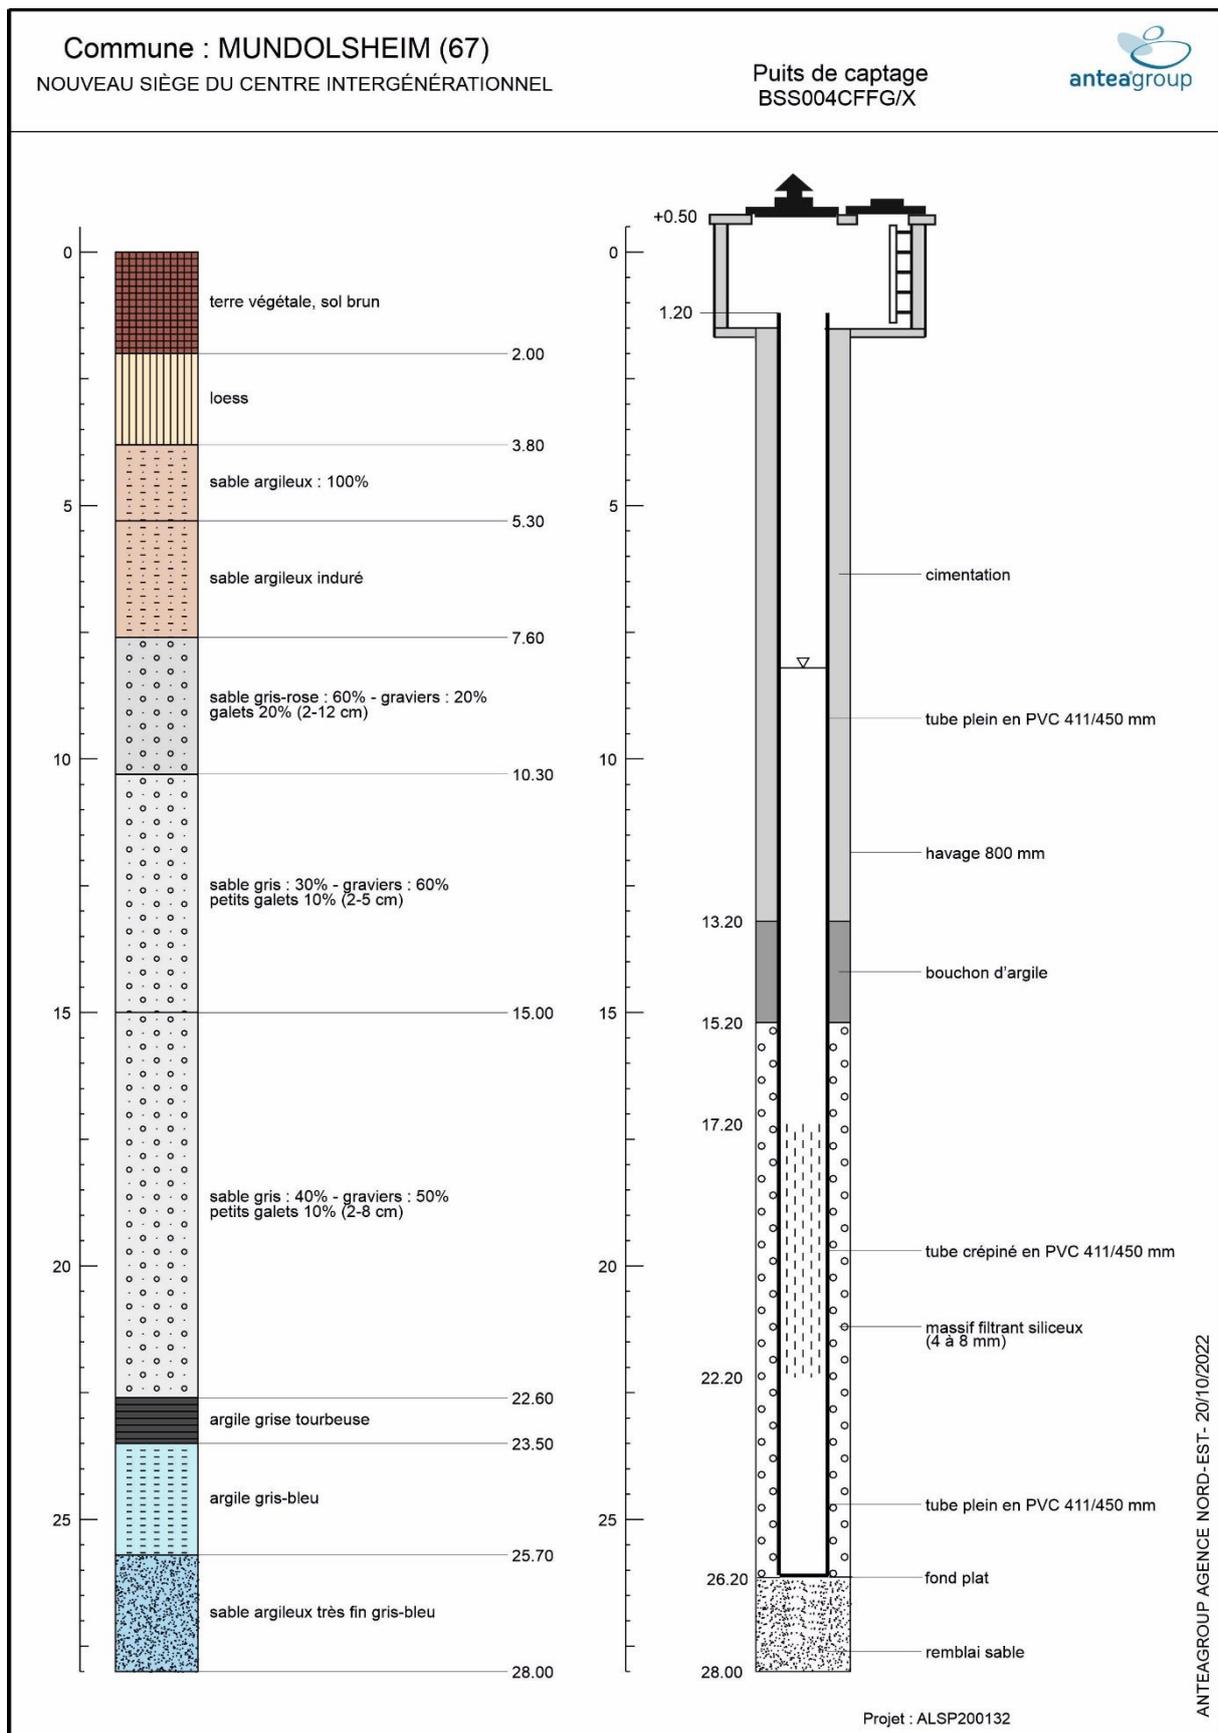
Figure 6 : Coupe géologique et technique du puits de captage

- De 1,2 à 17,2 m de profondeur : tubage plein en PVC 411/450 ;
- De 17,2 à 22,2 m de profondeur : tubage crépiné en PVC 411/450 mm avec fentes horizontales de 2 mm ;
- De 22,2 à 27,2 m de profondeur : tubage plein en PVC 411/450 mm avec fond plat.

La coupe géologique et technique du puits de captage est présentée en Figure 6.

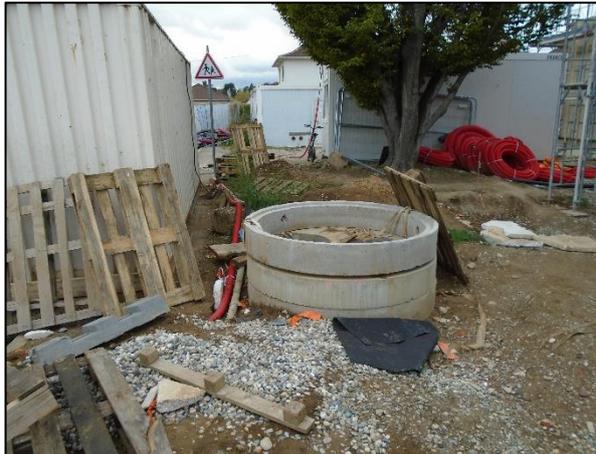
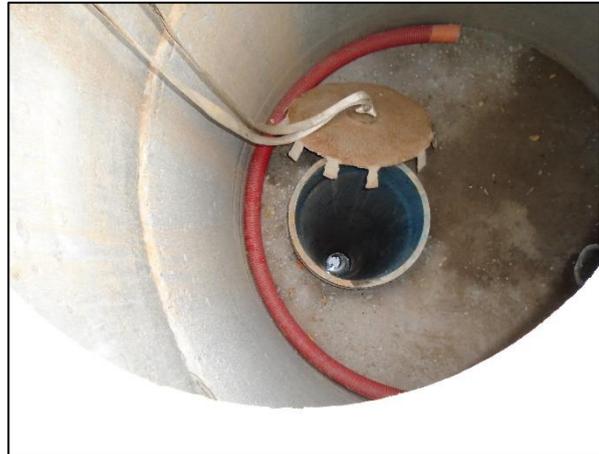
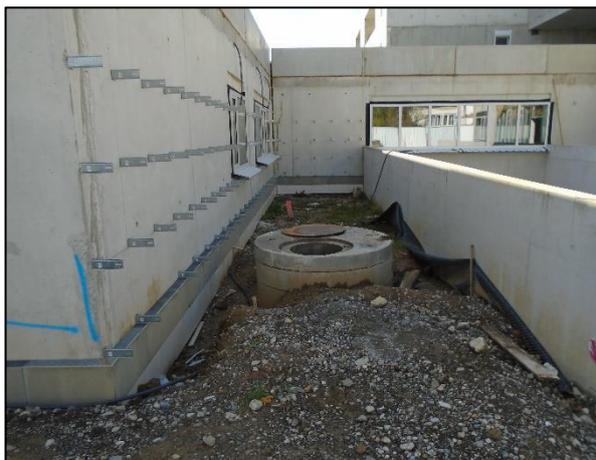
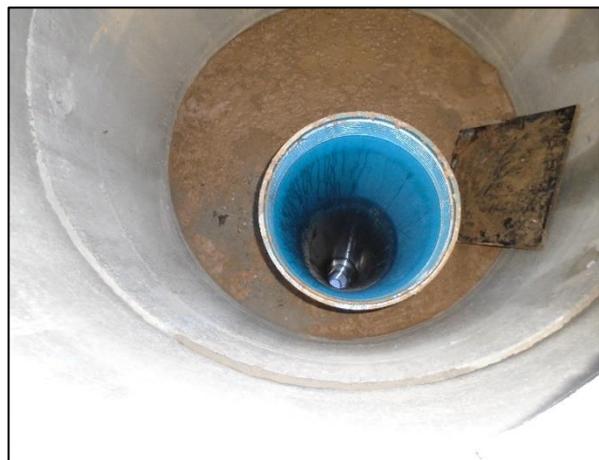
Figure 7 : Photographies des avant-puits (27/09/2022)

Les avant-puits coiffant les ouvrages ont été réalisés avec des anneaux en béton préfabriqués. Ils sont fermés par une dalle en béton d'environ 25 cm d'épaisseur avec un regard équipé d'un capot regard en fonte avec cheminée d'aération, placé à l'aplomb de la colonne PVC pour de futures opérations de maintenance, et d'un second regard de visite.

Une échelle métallique sera placée au droit du regard de visite et fixée dans les anneaux constituant l'avant-puits. Ces structures sont étanches et permettent d'assurer la protection de la nappe vis-à-vis du risque d'infiltration d'eau superficielle au niveau de chaque ouvrage.

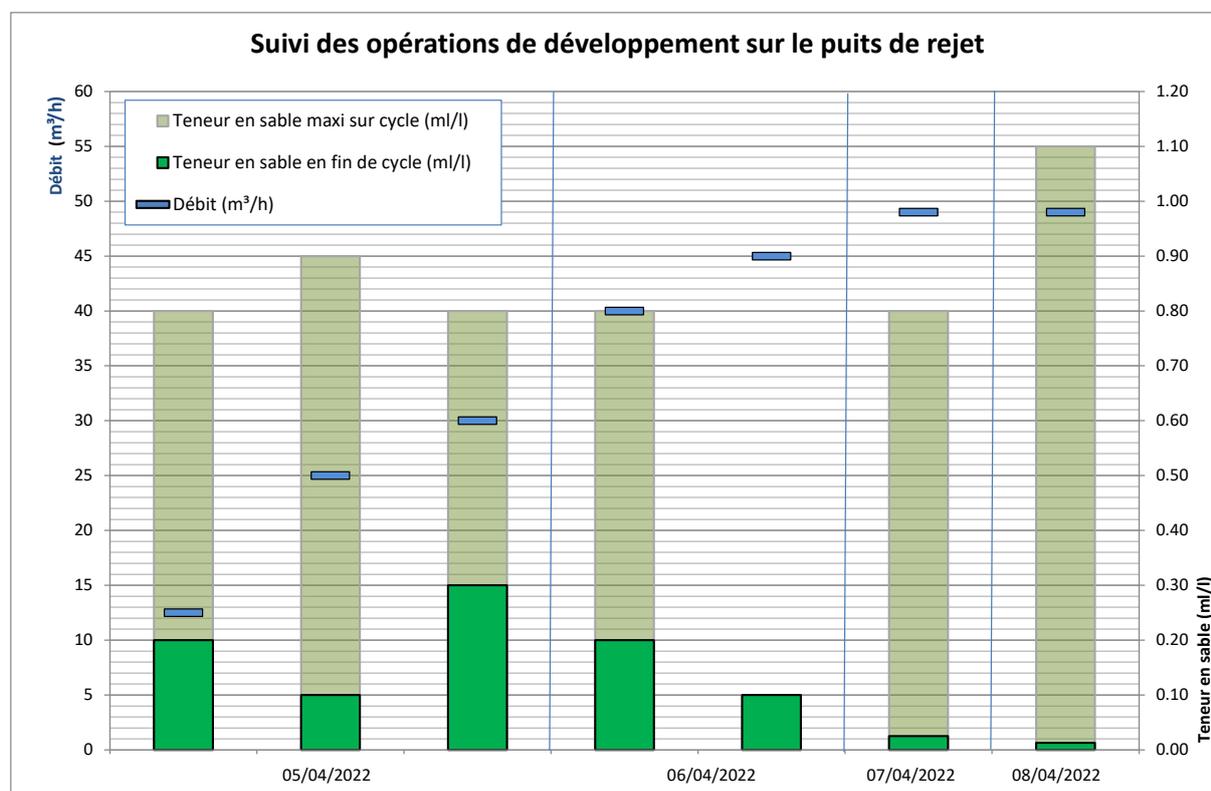
Figure 8 : Suivi des opérations de développement du puits de rejet

Après 29 heures de pompage de développement, les résultats étaient les suivants :

- Niveau statique : 8,08 m/repère ;
- Débit de pompage : 49 m³/h ;
- Niveau dynamique : 8,35 m/repère ;
- Rabattement correspondant : 27 cm ;
- Débit spécifique correspondant : 181,5 m³/h pour 1 m de rabattement ;
- Eau claire avec quelques grains de sable dans le cône de mesure Imhoff au démarrage de la pompe à 49 m³/h.

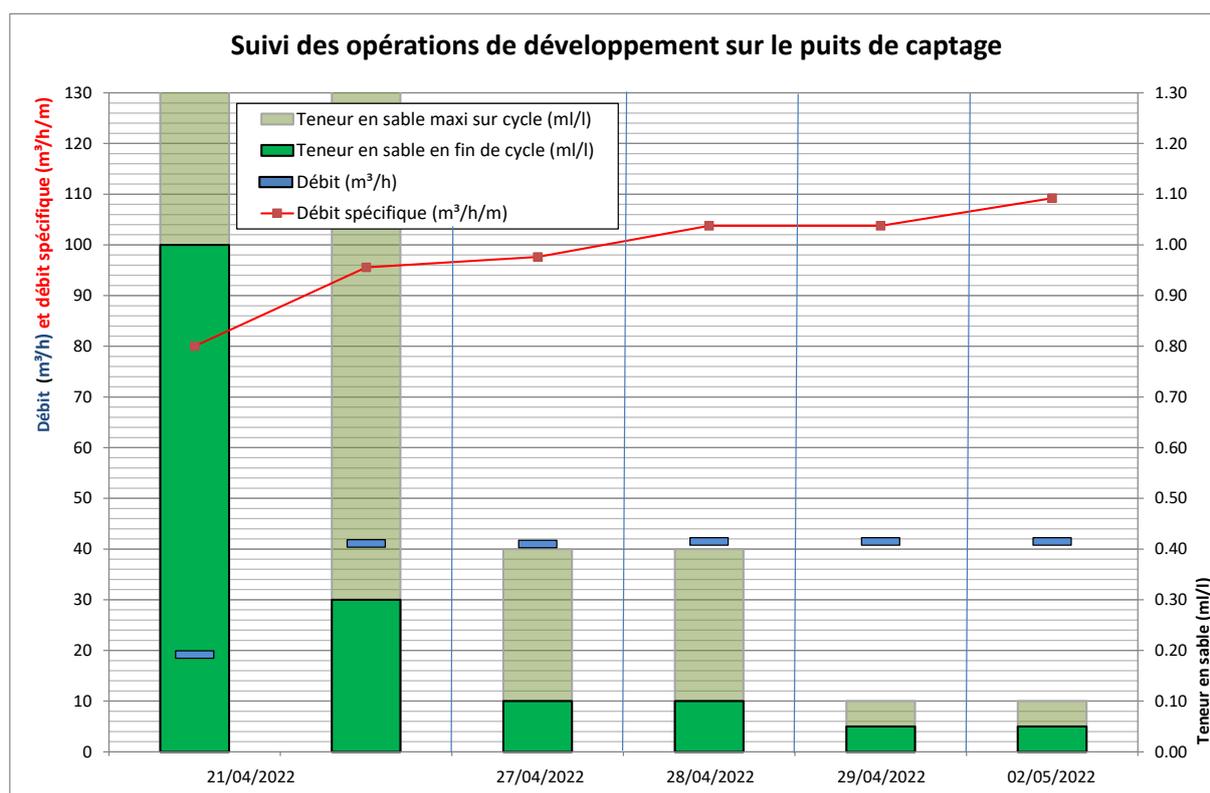
Figure 9 : Suivi des opérations de développement du puits de captage

On constate que le puits de captage est un peu moins productif que l'ouvrage de rejet.

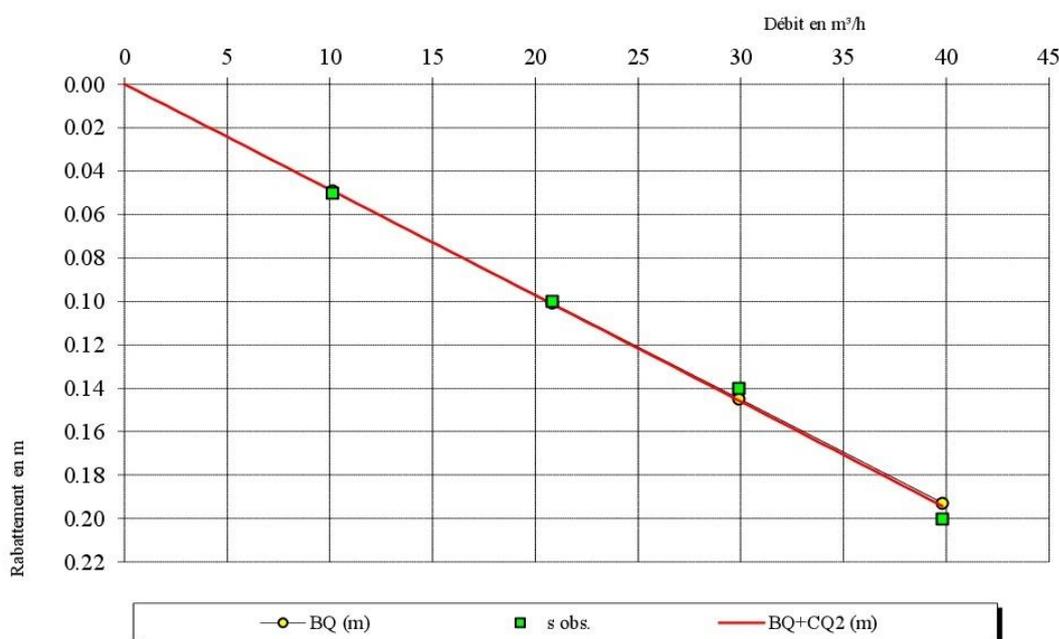
Essai de puits	
Niveau statique initial	8.06 m/repère à +0,2m/sol
Prof. pompe (m)	18 m
Type pompe	Chantier
Diamètre forage (mm)	411/450 mm
Position crépine (m)	de 18 à 23 m/sol
Type crépine	PVC fentes horizontales de 2 mm
Massif filtrant	Gravier 4/8 mm

Coef. pertes de charge linéaires (B) = 4.84E-03 m/(m³/h) = 17 m/(m³/s)
Coef. pertes de charge quadratiques (C) = 9.13E-07 m/(m³/h)² = 12 m/(m³/s)²

- Les pertes de charge linéaires sont estimées à 10 cm (soit environ 99,6 % des pertes de charge totales) et les pertes de charge quadratiques sont de 1 cm (soit 0,4 % des pertes de charge totales) ;
- Le rabattement obtenu à ce débit après 1 heure de pompage est donc d'environ **11 cm**, ce qui représente dans les conditions de l'essai un niveau d'eau stabilisé à 8,17 m/repère ;
- Ce rabattement reste largement inférieur au 1/3 de la longueur crépinée du puits ($1/3 * 5 \text{ m} = 1,66 \text{ m}$).

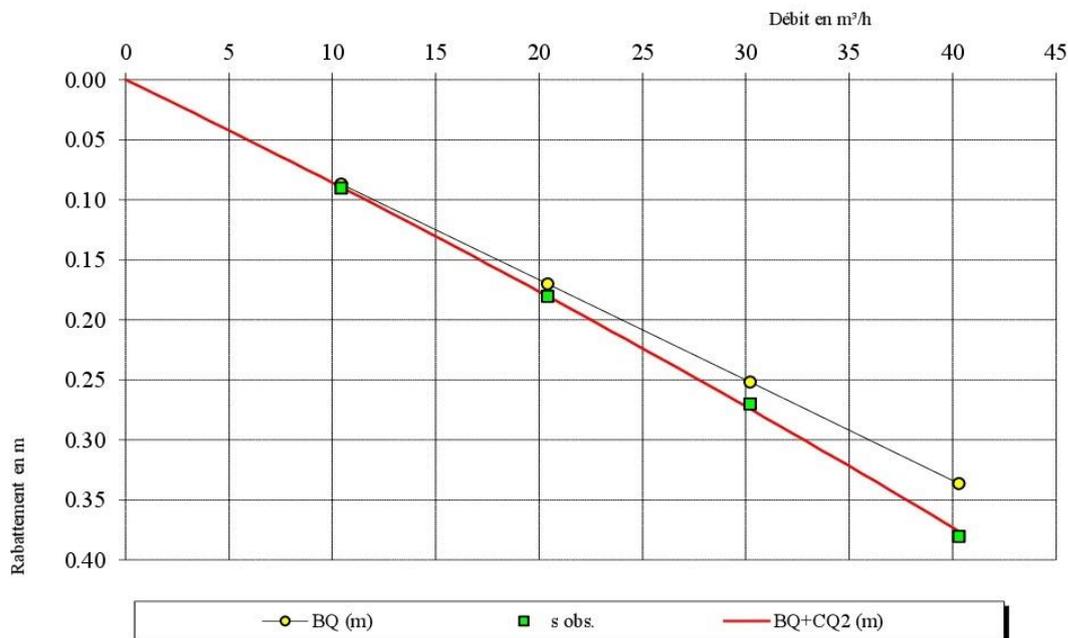
- Les pertes de charge linéaires sont estimées à 18,5 cm (soit environ 94 % des pertes de charge totales) et les pertes de charge quadratiques sont de 1,5 cm (soit 6 % des pertes de charge totales) ;
- Le rabattement calculé à ce débit après 1 heure de pompage est donc d'environ **19,5 cm**, ce qui représente dans les conditions de l'essai un niveau d'eau stabilisé à 8,12 m/repère ;
- Ce rabattement reste largement inférieur au 1/3 de la longueur crépinée du puits (1/3 * 5 m = 1,66 m).

Niveau statique initial 7.92 m/repère à +0,4m/sol
Prof. pompe (m) 24 m
Type pompe Chantier
Diamètre forage (mm) 411/450 mm
Position crépine (m) de 17,2 à 22,2 m/sol
Type crépine PVC fentes horizontales de 2 mm
Massif filtrant Gravier 4/8 mm

Coef. pertes de charge linéaires (B) = 8.34E-03 m/(m³/h) = 30 m/(m³/s)
Coef. pertes de charge quadratiques (C) = 2.46E-05 m/(m³/h)² = 319 m/(m³/s)²

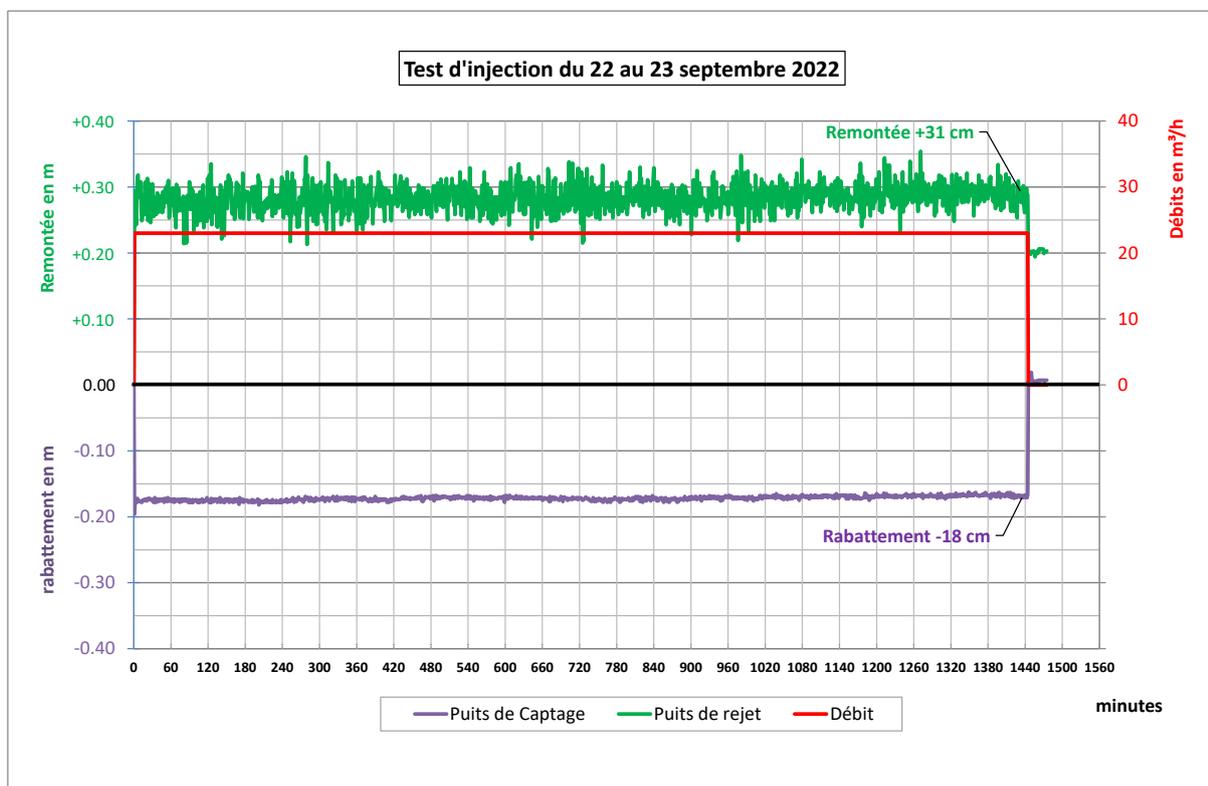
Figure 12 : Mesures des niveaux sur le puits de captage et le puits de rejet pendant le test d'injection de 24 heures

En ce qui concerne le puits de rejet, le niveau s'est stabilisé entre 8,06 et 8,03 m/repère **soit une remontée du niveau d'eau d'environ 31 cm** (cf. graphique ci-dessous).

Au cours de ce test d'injection, un rabattement un peu inférieur à celui relevé pour un débit équivalent lors du pompage par paliers du 03 mai 2022 sur le captage seul a été constaté. Ceci montre un léger transfert de pression entre les 2 ouvrages sollicitant le même niveau aquifère.

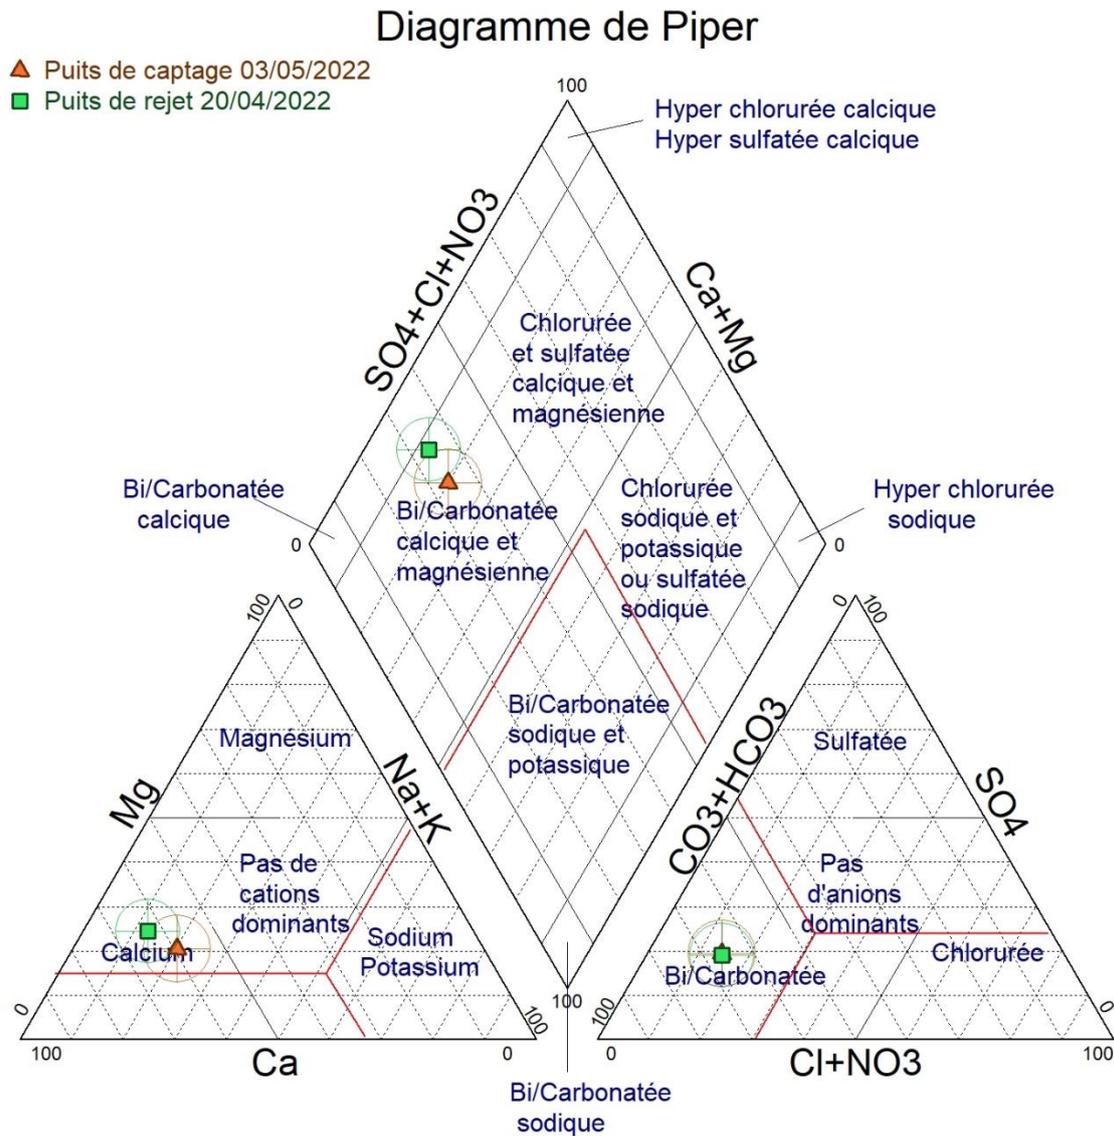
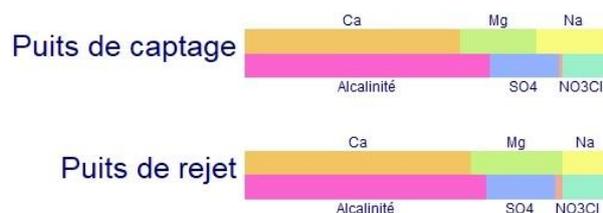
Figure 13 : Diagrammes de Piper et Stabler

Les eaux, de pH voisin de la neutralité (légèrement acide sur le puits de captage), sont bicarbonatées calciques et magnésiennes, très dures (45°F) avec des concentrations en calcium d'environ 130 mg/L et en sulfates d'environ 100 mg/L.

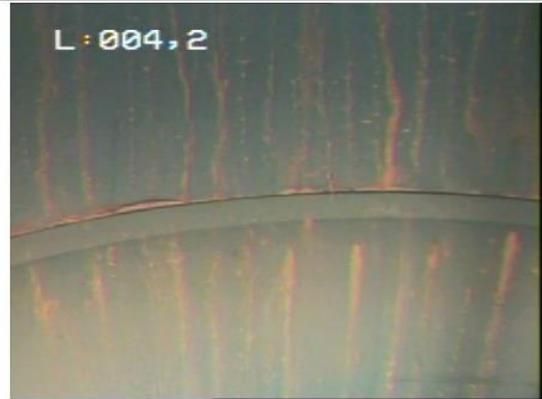
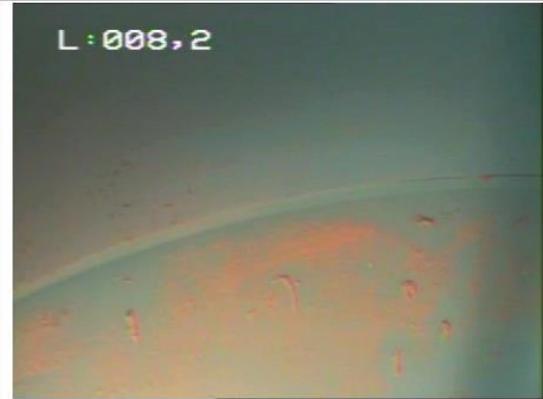
<p>Photo 1 : Raccord entre deux tubes pleins en PVC 411/450 mm. Le niveau d'eau a été rencontré vers -6,8 m/repère. (Sommet du tube PVC dans l'avant-puits).</p>	<p>Photo 2 : Idem photo 1. Dans l'eau, la paroi du tubage plein est propre.</p>

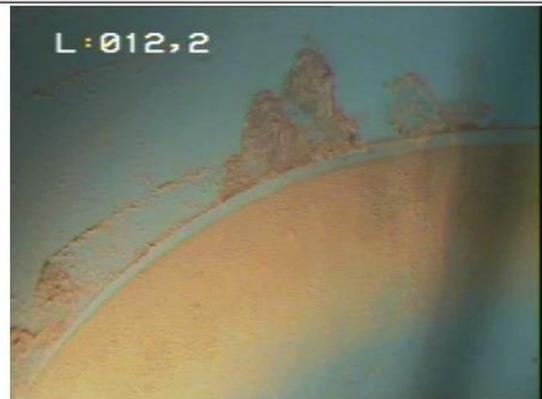
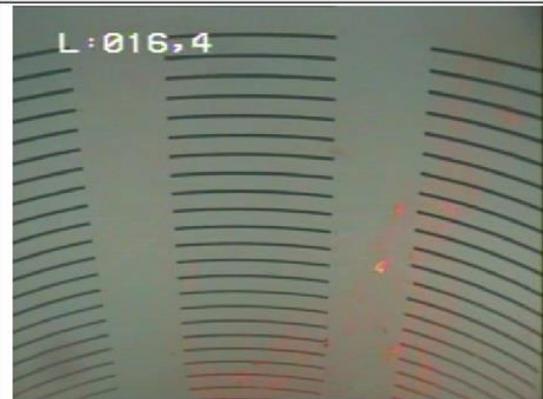
<p>Photo 3 : Quelques légères traces de dépôts sont visibles au niveau du raccord</p>	<p>Photo 4 : 1^{ères} fentes horizontales avec raccord du tubage crépiné à -16,2 m.</p>

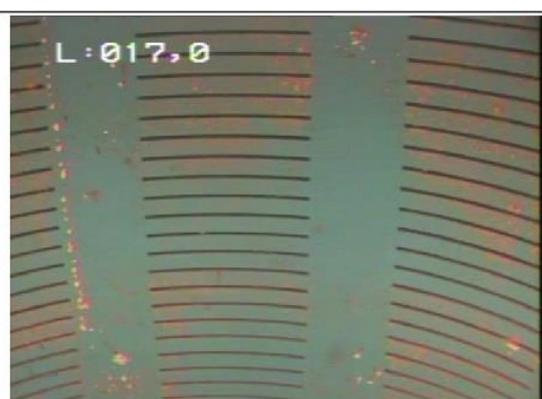
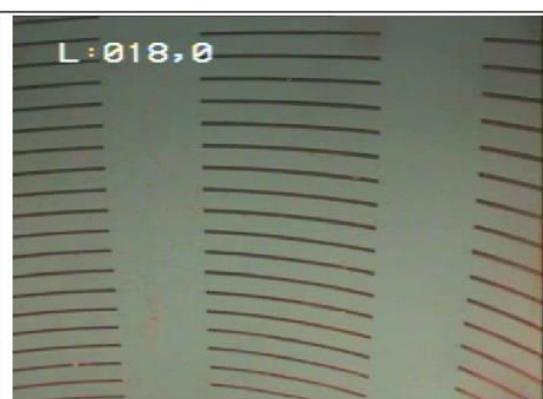
<p>Photo 5 : Les fentes sont bien dégagées.</p>	<p>Photo 6 : La paroi du tubage PVC est propre et les fentes bien visibles.</p>

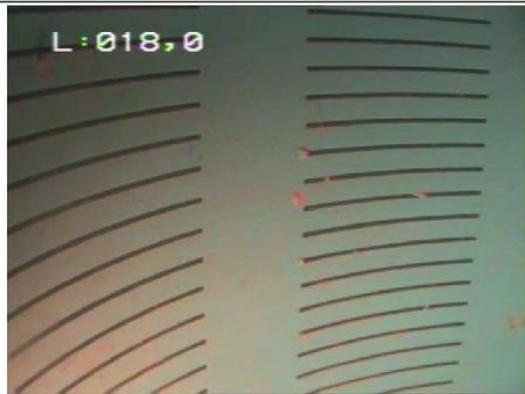
Photo 7 : La paroi du tubage en PVC 411/450 mm est propre.

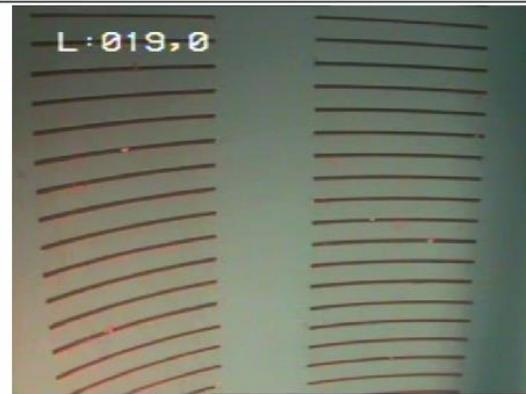
Photo 8 : Les fentes sont bien dégagées et le massif filtrant est visible à l'arrière des fentes.

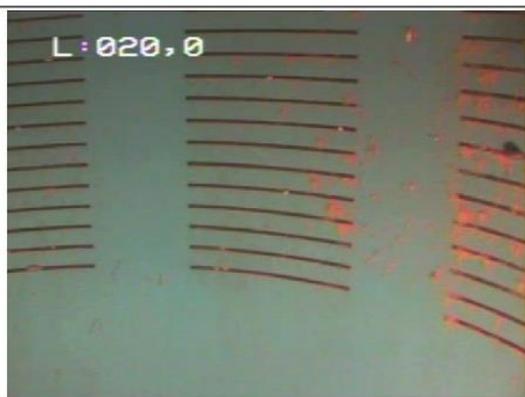
Photo 9 : Traces argileuses visibles sur la paroi et sur les rebords des fentes. Raccord entre 2 tubes crépinés à -20,2 m.

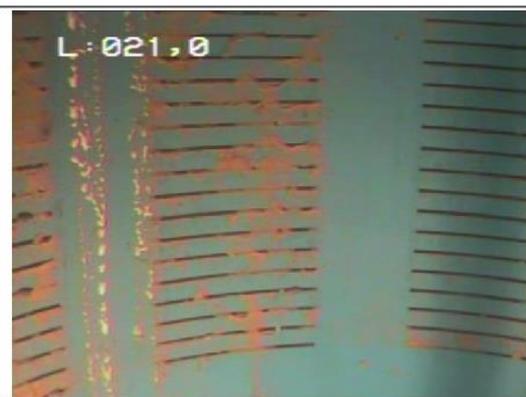
Photo 10 : Dernières fentes horizontales et raccord à -21,2 m avec le tube décanteur de 5 ml.

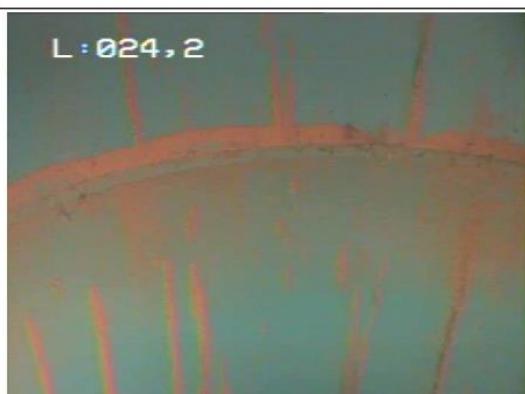
Photo 11 : Raccord entre les 2 tubes pleins en PVC 411/450 mm (1 tube de 3 ml et 1 tube de 1 ml avec fond plat).

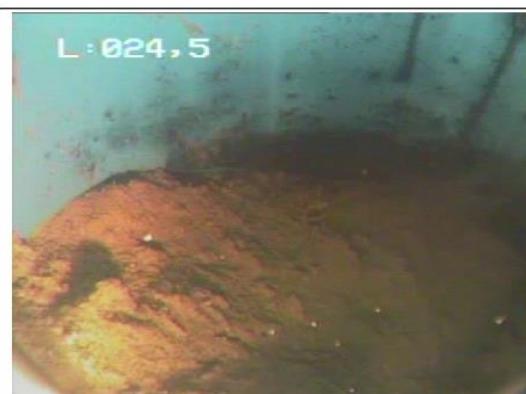
Photo 12 : Fond de l'ouvrage atteint à -24,7 m. Dépôt sableux d'environ 50 cm (Fond théorique à 25,2 m).

- Vérification de l'état, la stabilité, l'étanchéité de l'avant-puits ;
- Contrôle de la profondeur des 2 puits. Un remblaiement progressif et continu des forages traduit un désordre qu'il faudra traiter ;
- Contrôle des caractéristiques hydrauliques des puits (notamment de la capacité d'infiltration du puits d'injection), avec mise en œuvre d'un pompage par palier de 30 mn avec pompes en place, suivi des niveaux dans les ouvrages (ce qui suppose la mise en place d'un dispositif de réglage du débit sur la pompe d'exhaure du puits de captage), interprétation des résultats et comparaison avec les résultats initiaux présentés dans ce rapport ;

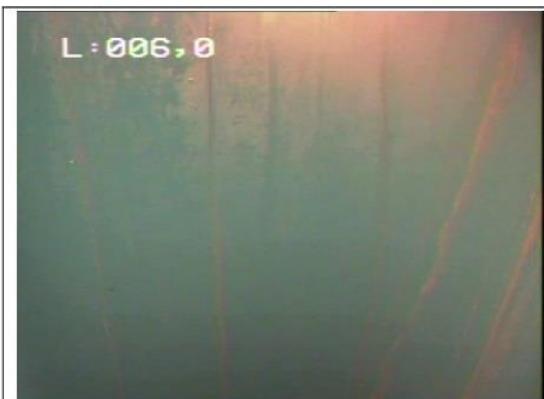
Photo 1 : La paroi du tubage plein en PVC 411/450 mm est propre. Raccords vissés entre tubes pleins visibles à -1,0 m et à -5,0 m

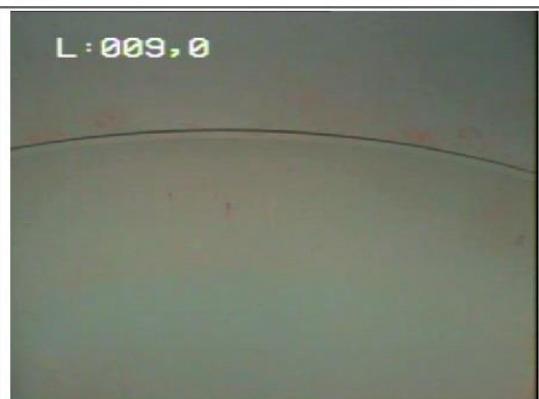
Photo 2 : Idem photo 1. Le niveau d'eau a été rencontré à -7,2 m/repère (Sommet du tubage PVC dans l'avant-puits).

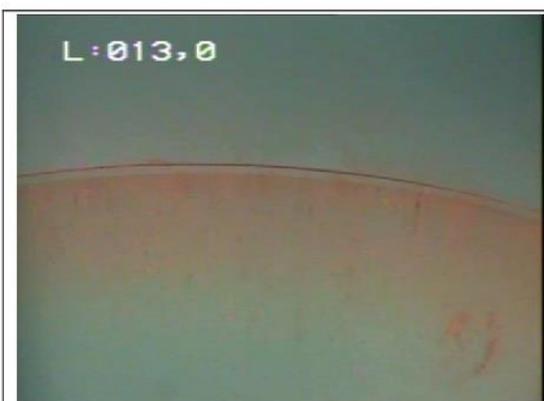
Photo 3 : Idem photo 1. Raccord à 13,0 m.

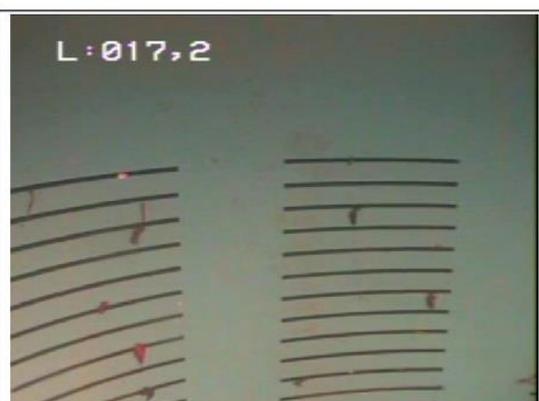
Photo 4 : fentes horizontales avec raccord du tubage crépiné à -17,0 m.
