Réalisation de deux forages géothermiques au niveau du centre intergénérationnel à Mundolsheim (67)

Rapport de fin de forage

Rapport n°A118010/A – Octobre 2022

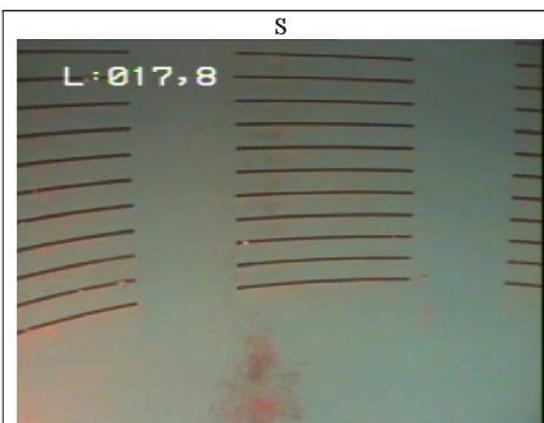
Photo 5 : Les fentes horizontales sont dégagées. Raccord entre 2 tubes crépinés à -18,0 m.

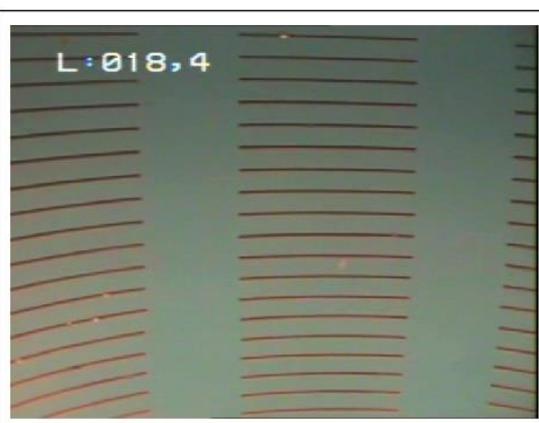
Photo 6 : La paroi du tubage PVC est propre et les fentes sont bien visibles.

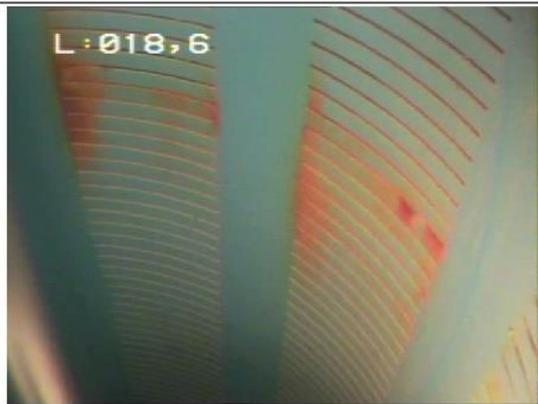
Photo 7 : Quelques traces d'oxydes métalliques sont visible sur la paroi en PVC 411/450 mm.

- Contrôler l'état des têtes de forage régulièrement. A chaque remontée de pompe, contrôler visuellement l'état de la colonne d'exhaure (traces de corrosion, de dépôts, intérieurs ou extérieurs). Contrôler si des suintements sont perceptibles sur la tête de réinjection ;

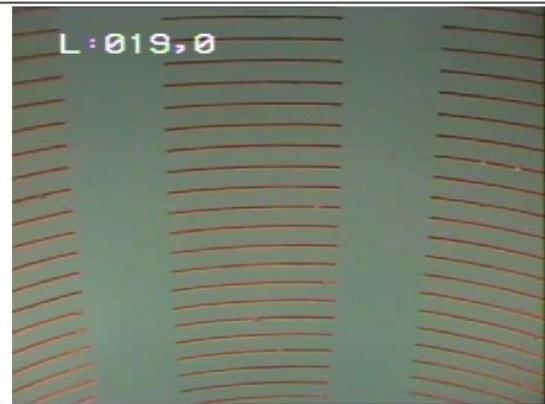
Photo 8 : La paroi de l'ouvrage est propre avec des fentes bien dégagées.

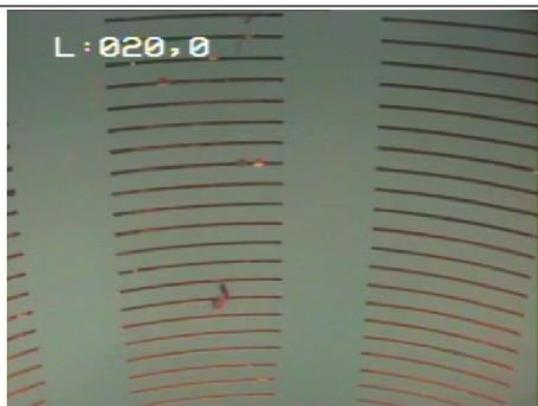
Photo 9 : Idem photo 8.

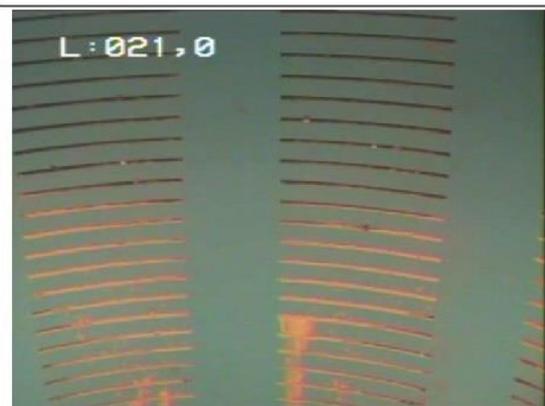
Photo 10 : Léger dépôt argileux au droit de certaines fentes.

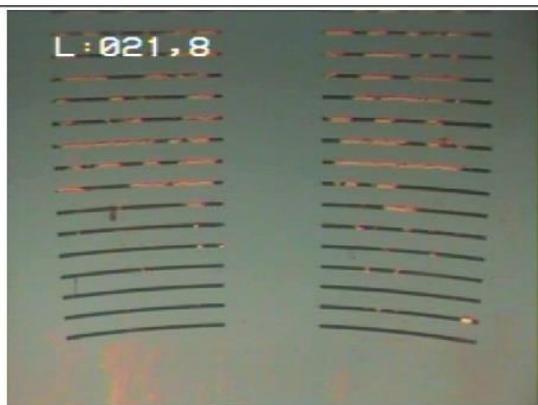
Photo 11 : Base des tubes crépinés avec raccord à -22,0 m. Sommet du tube décanteur de 1 ml.

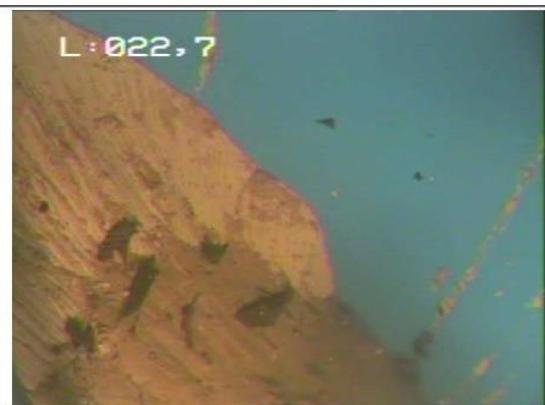
Photo 12 : Fond de l'ouvrage atteint à -22,90 m. Un monticule de sable est visible sur un côté du puits.

- Vérification de l'état, la stabilité, l'étanchéité de l'avant-puits ;
- Contrôle de la profondeur des 2 puits. Un remblaiement progressif et continu des forages traduit un désordre qu'il faudra traiter ;
- Contrôle des caractéristiques hydrauliques des puits (notamment de la capacité d'infiltration du puits d'injection), avec mise en œuvre d'un pompage par palier de 30 mn avec pompes en place, suivi des niveaux dans les ouvrages (ce qui suppose la mise en place d'un dispositif de réglage du débit sur la pompe d'exhaure du puits de captage), interprétation des résultats et comparaison avec les résultats initiaux présentés dans ce rapport ;
