# **COMPTE RENDU RELATIF A LA MISE EN PLACE DE PIEZOMETRES**

Auteur du compte rendu : Alexandre BEAUCHAMP (ingénieur d'études IDDEA)

Date de début et fin des travaux : 05/11/2018 au 09/11/2018 et le 12/11/2018

Commune : Sandouville                      Département : Seine-Maritime

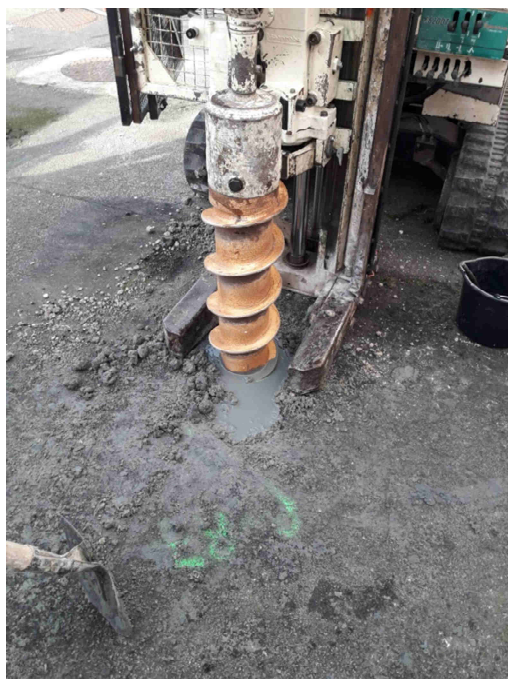
**Photo 1 :**

Phase de foration (PzR7)

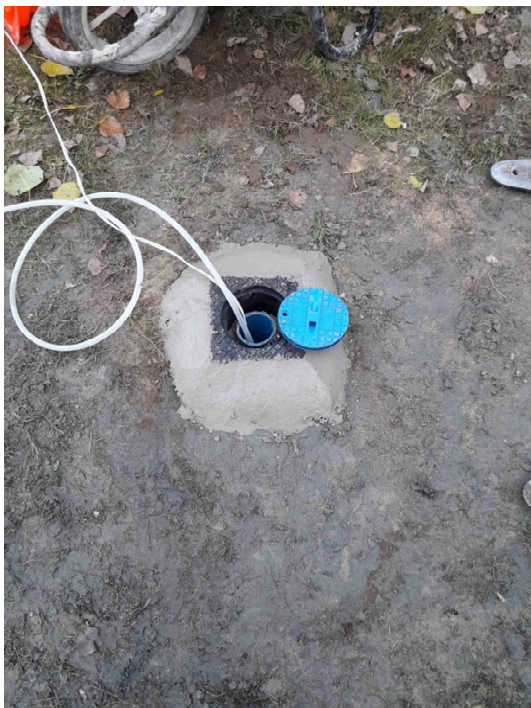
**Photo 3 :**

Phase de développement  
(PzR1)

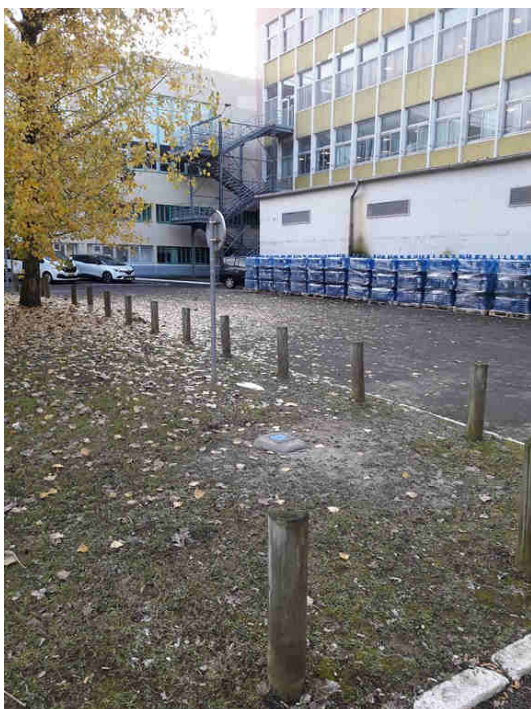
**Photo 4 :**

Etat final de l'ouvrage  
(PzR1)

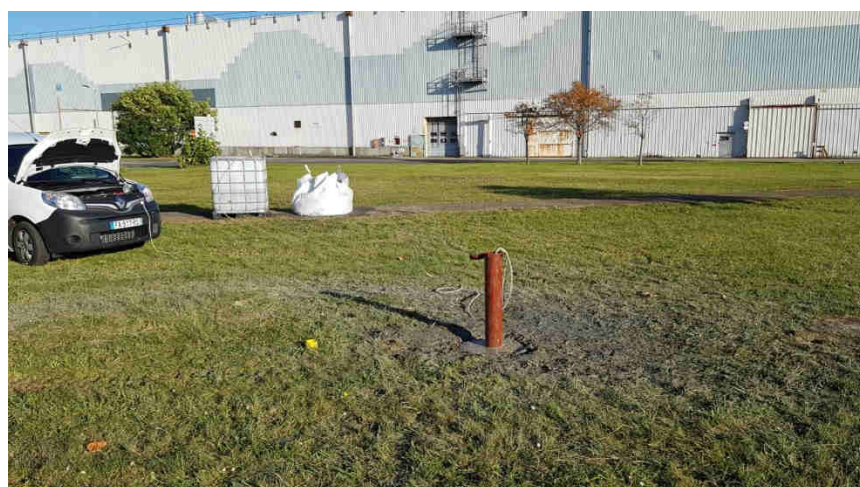
**Photo 6 :**

Etat final de l'ouvrage et  
développement de  
l'ouvrage (PzR3)

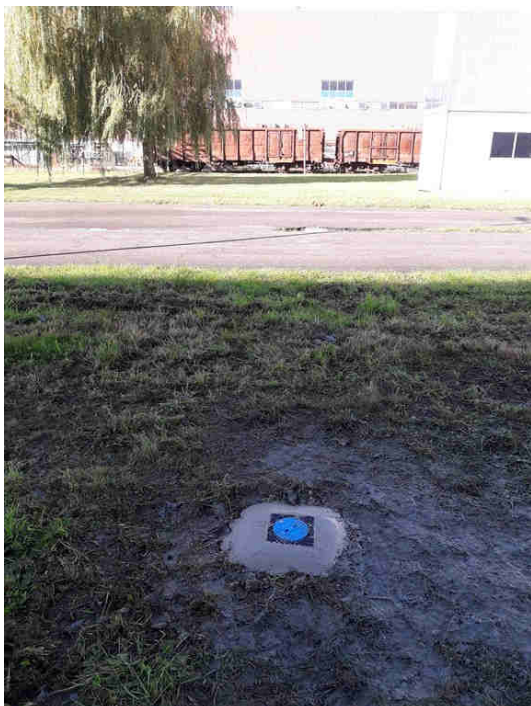
**Photo 7 :**

Etat final de l'ouvrage  
(PzR4)

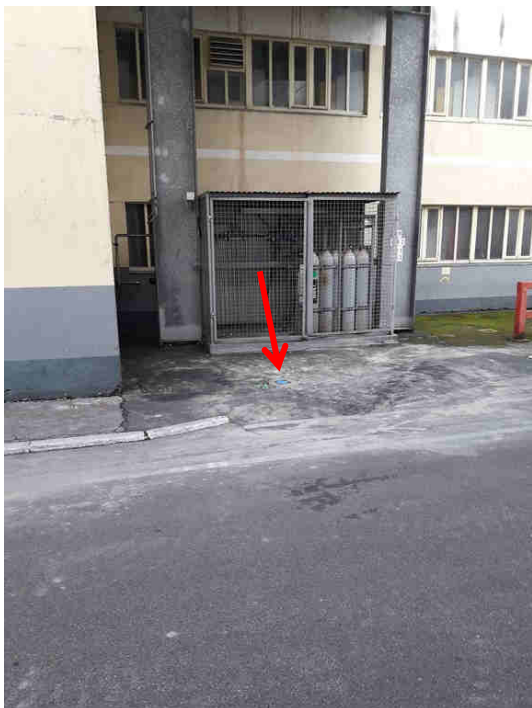
**Photo 9 :**

Etat final de l'ouvrage  
(PzR6)

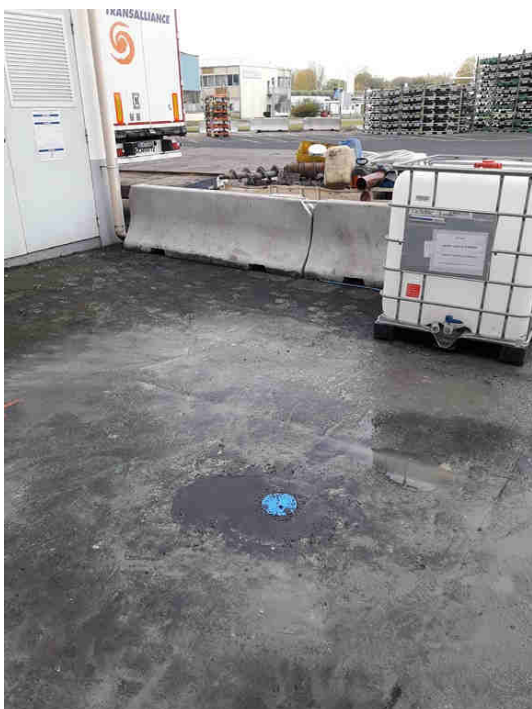
**Photo 10 :**

Etat final de l'ouvrage  
(PzR7)

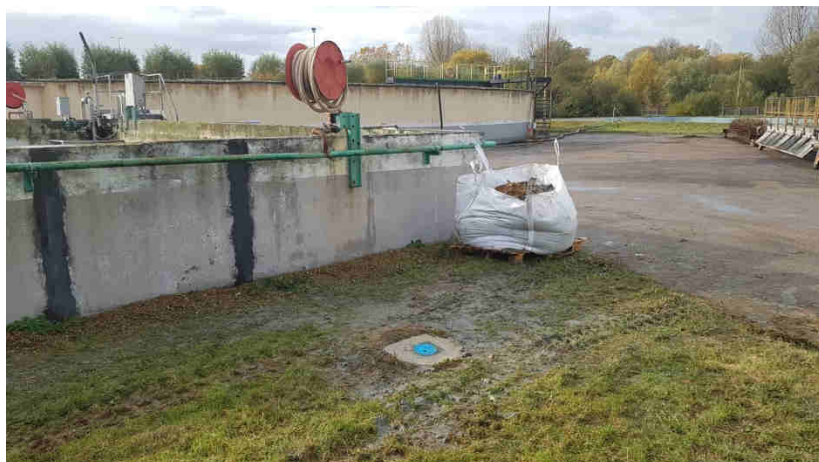
**Photo 11 :**

Etat final de l'ouvrage  
(PzR8)
