# **COMPTE RENDU RELATIF A LA MISE EN PLACE DE PIEZOMETRES**

Auteur du compte rendu : E Cheramy

Date de début et fin des travaux : 16 au 20 novembre 2020 et le 30 novembre 2020

Adresse : Usine Renault de Sandouville, ZI Portuaire du Havre, BP 134, Le Havre cedex

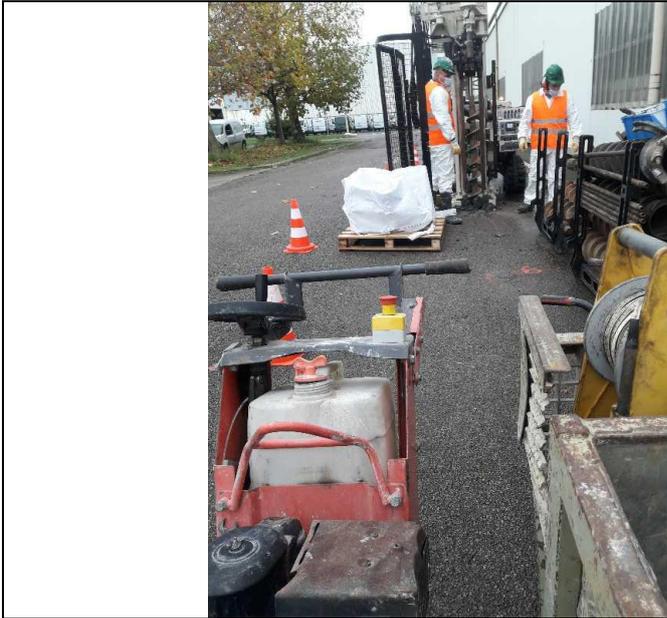
**Photo 1 :**  
Foration à la tarière pleine – atelier Géoprobe

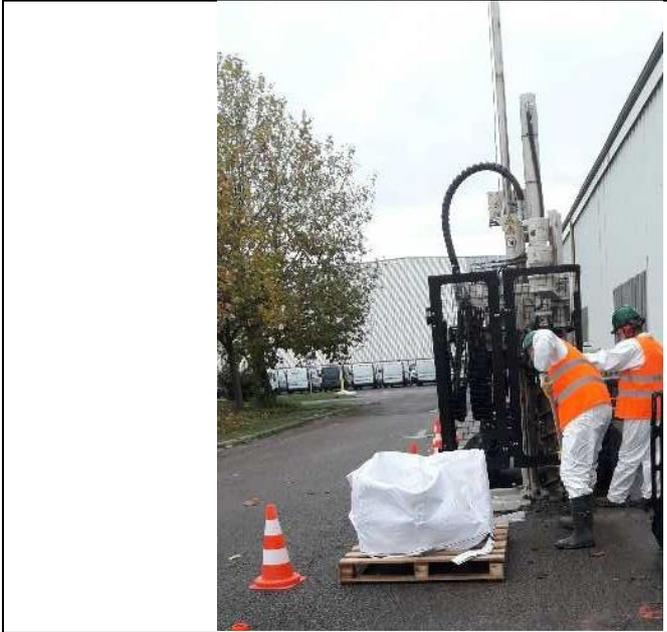
**Photo 2 :**  
Foration en tarière creuse

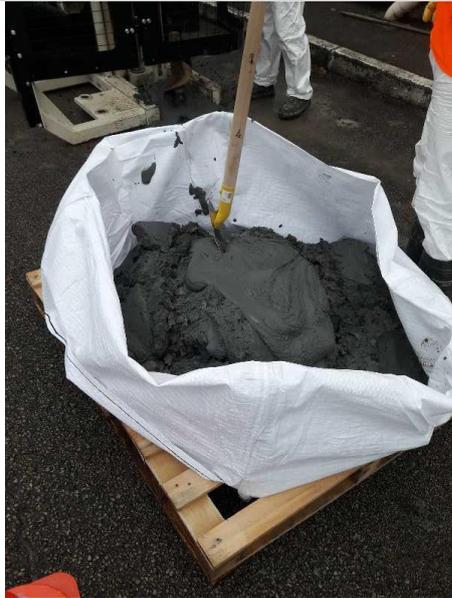
**Photo 3 :**  
Mise en big bag des  
cuttings

Concernant les déblais de forage, les déblais de tous les piézomètres excepté PZR13 et PZR14 ont été mis en big-bag. Concernant PZR13 et PZR14, les cuttings ont été mis en benne étanches. Les cuttings des piézomètres ont été prélevés pour analyse et devront être évacué en filière adapté.

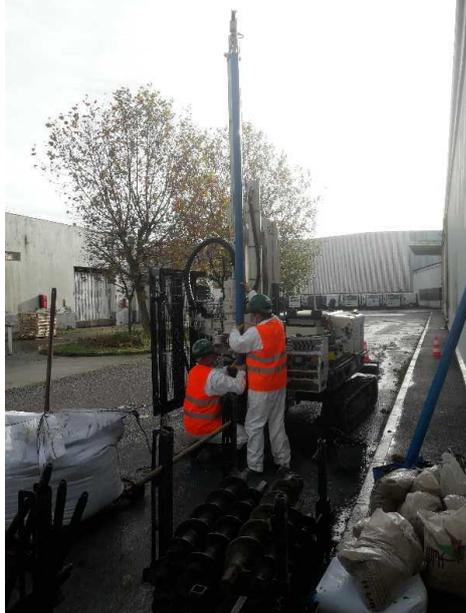
**Photo 4 :**  
Mise en place du tubage

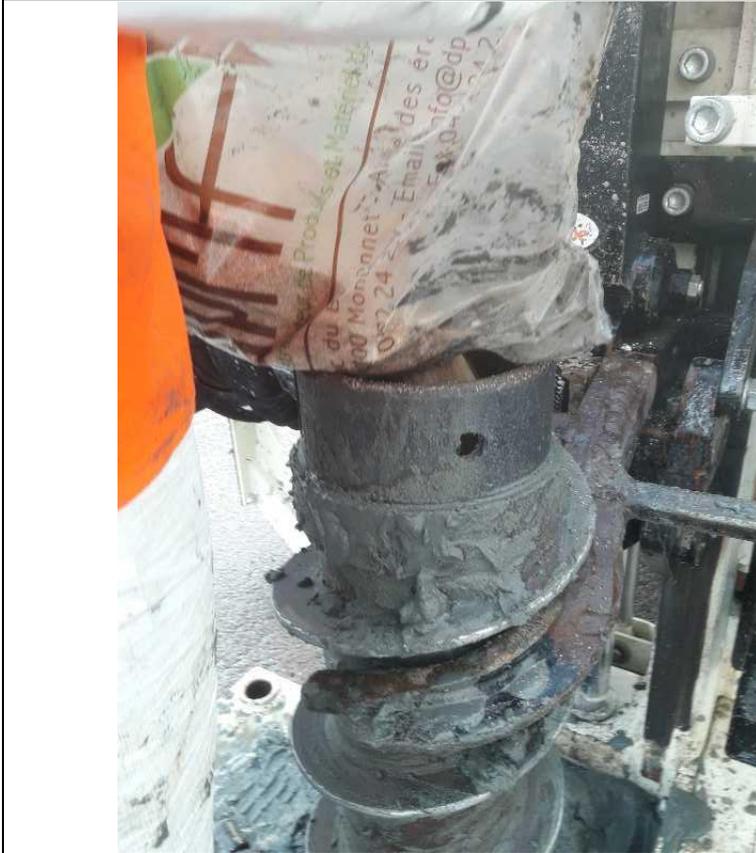
**Photo 5 :**

Mise en place de la gravette

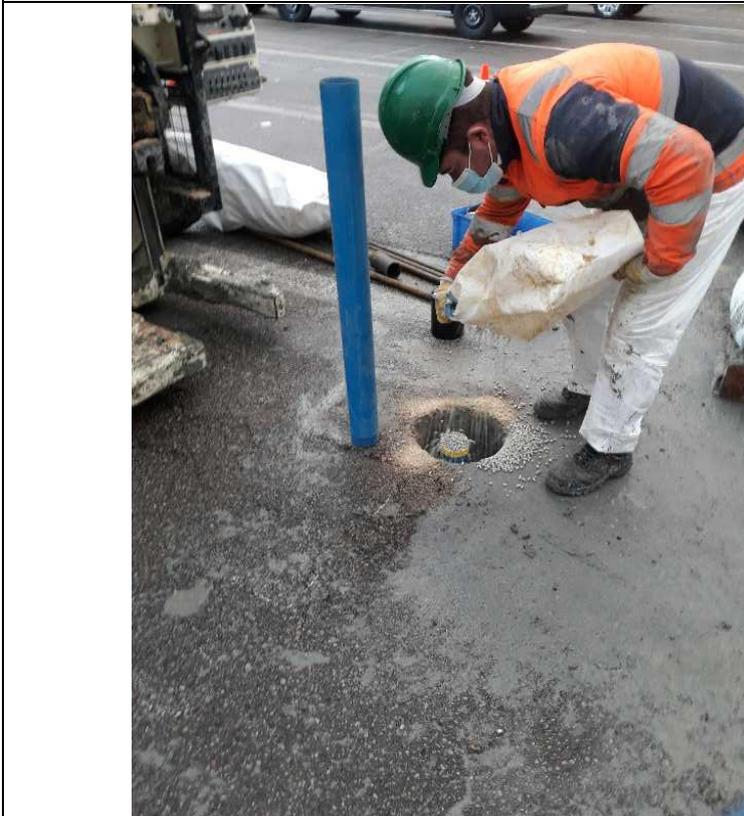
**Photo 6 :**

Mise en place de la bentonite

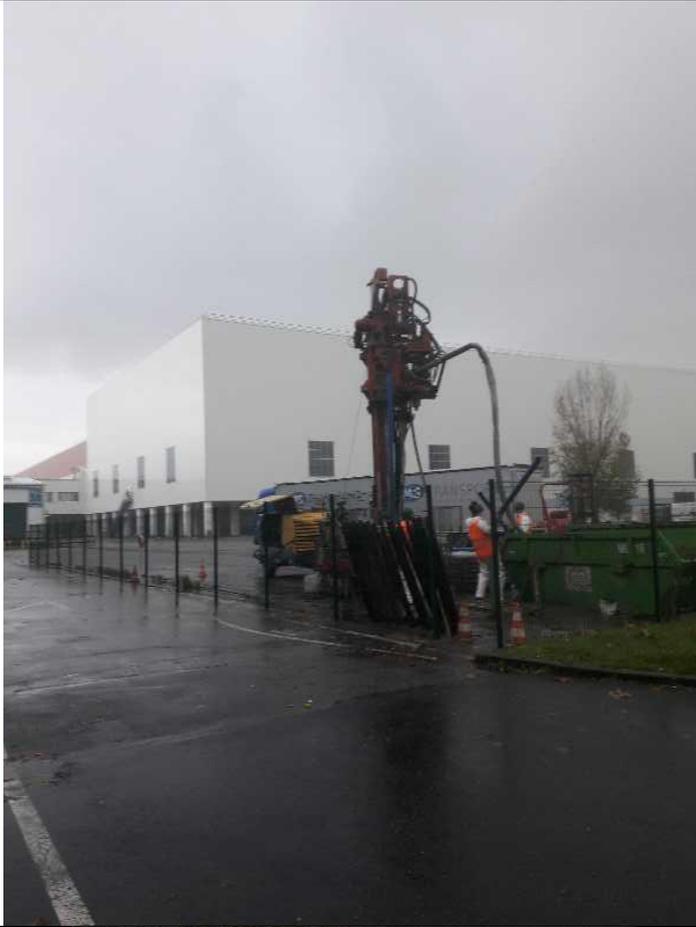
**Photo 7 :**

Foration à la machine  
P30

De l'eau potable a été injecté à la P30 ainsi que de l'air sous pression.

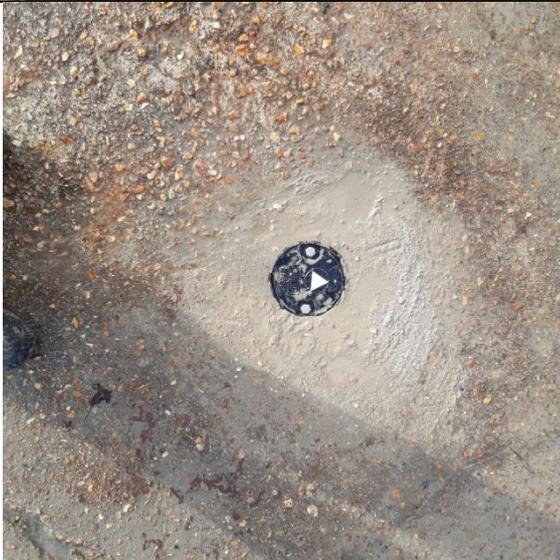
**Photo 8 :**

Mise en place de la  
bouche à clef
