Compte rendu de chantier

Compte rendu de travaux du forage F1

RD252 – Route de Mandres

Mandres-les-Roses (94)

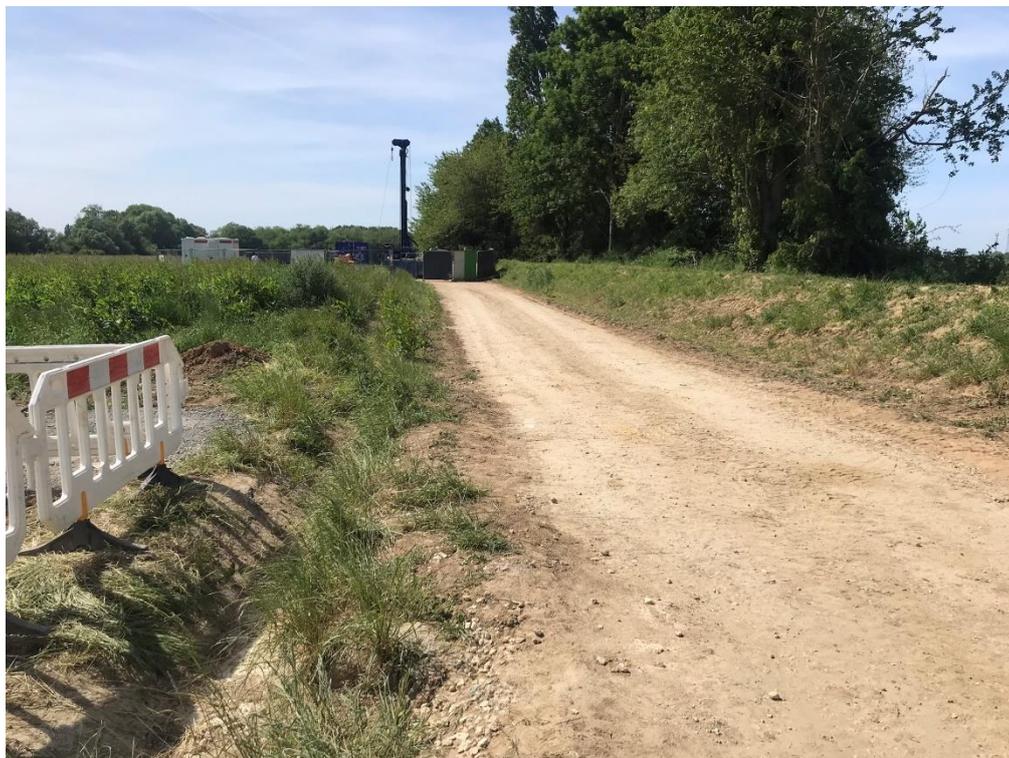
Il est à noter que la piste d'accès à la plateforme de forage n'a finalement pas traversée la zone humide comme cela était initialement prévu.

Piste d'accès à la plateforme de forage

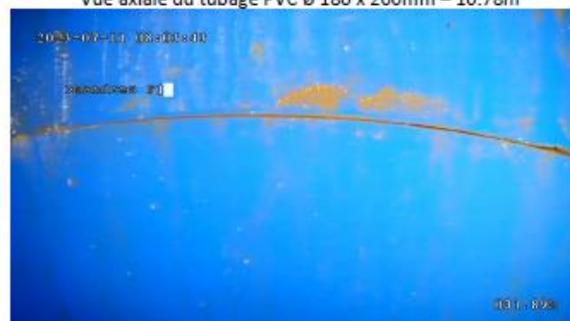
Vue radiale de la jonction tube plein / crépine – 31.89m

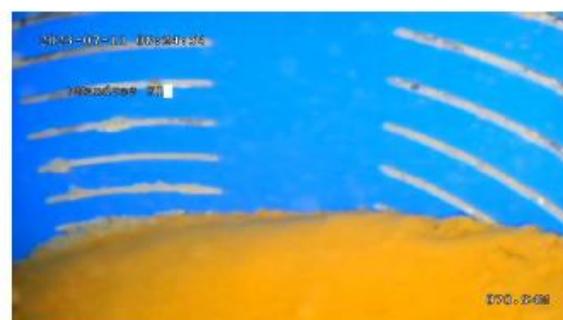
- le tube plein en PVC ne révèle aucune anomalie et les tubes sont correctement vissés,
- le tube crépiné en PVC ne révèle aucune anomalie et les tubes sont correctement vissés, les crépines sont très propres jusqu'à 56 m de profondeur et présentent un léger dépôt rouille sans conséquence jusqu'au fond du forage vers 70 ,5 m de profondeur,
- le massif filtrant est bien visible sur toute la hauteur crépinée,
- présence d'un léger dépôt sans conséquence au fond du forage.

Vue du fond du forage – 70.94m
