COMPTE RENDU FACTUEL DE MESURES

INSPECTION VIDEO ET MESURES DIAGRAPHIQUES

Gigneville (88)
(N°BRGM : 03386X0031/S)

Référence dossier : FR-15-039-236
Date d'intervention : 27 octobre 2015

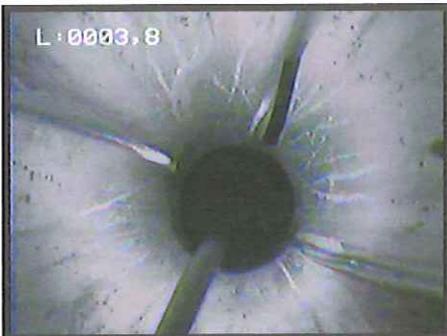
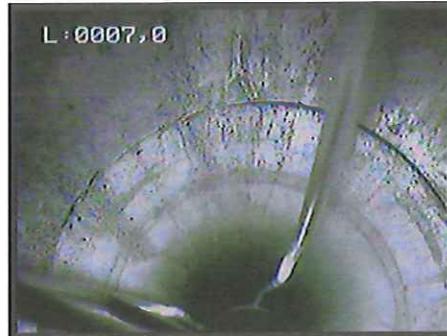
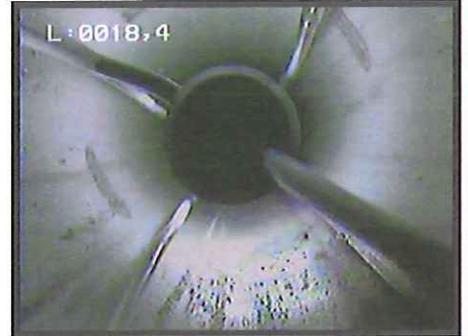
Tubage acier inox plein propre diamètre 120mm, présence de 4 auréoles de soudure à 18.5m correspondant à un centreur, pas d'anomalie visible, hors eau.

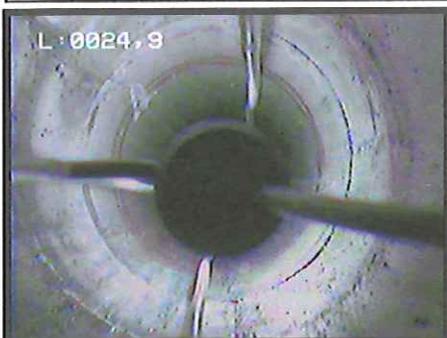
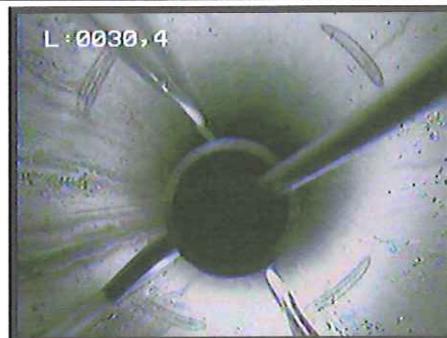
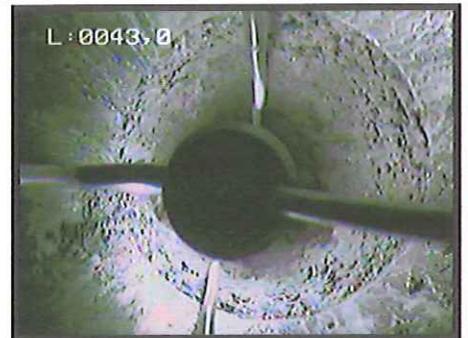
Tubage acier inox plein propre diamètre 120mm, présence de 4 points de soudure à 30m50 correspondant vraisemblablement à un centreur, pas d'anomalie visible, hors eau, base du tubage à 43.1m.

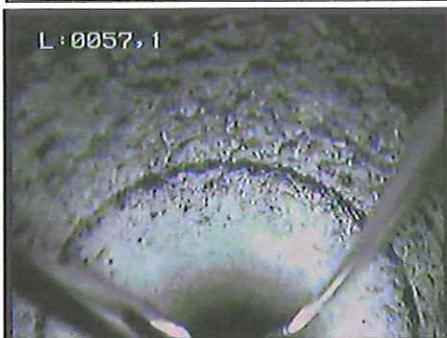
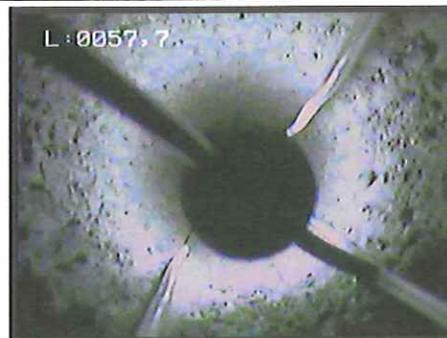
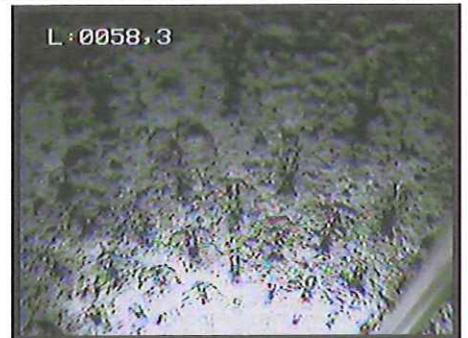
43.1m : début tubage acier, tubage plein corrodé entre 43.1m et 57.1m. A 57.1m : début crépine acier à nervures repoussées, fortement corrodées et colmatées, hors eau.

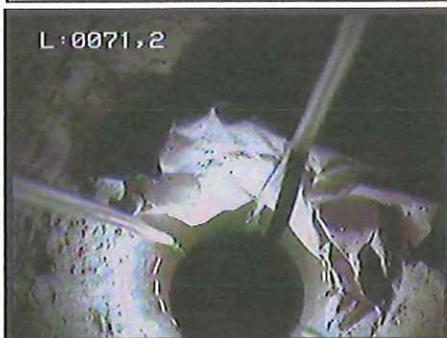
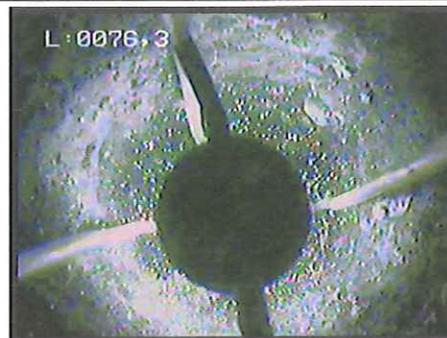
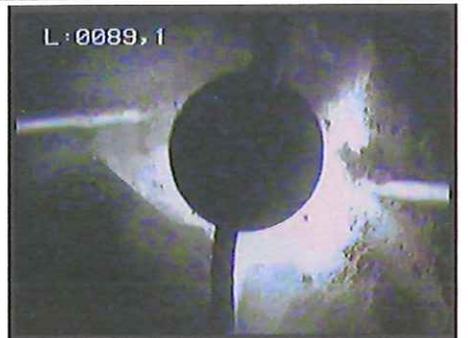
Niveau d'eau à 71.5m, présence d'un bout de plastique, nombreuses particules en suspension, paroi du forage fortement colmatée avec de nombreux dépôts, distinction de la crépine impossible, fond à 89m50.

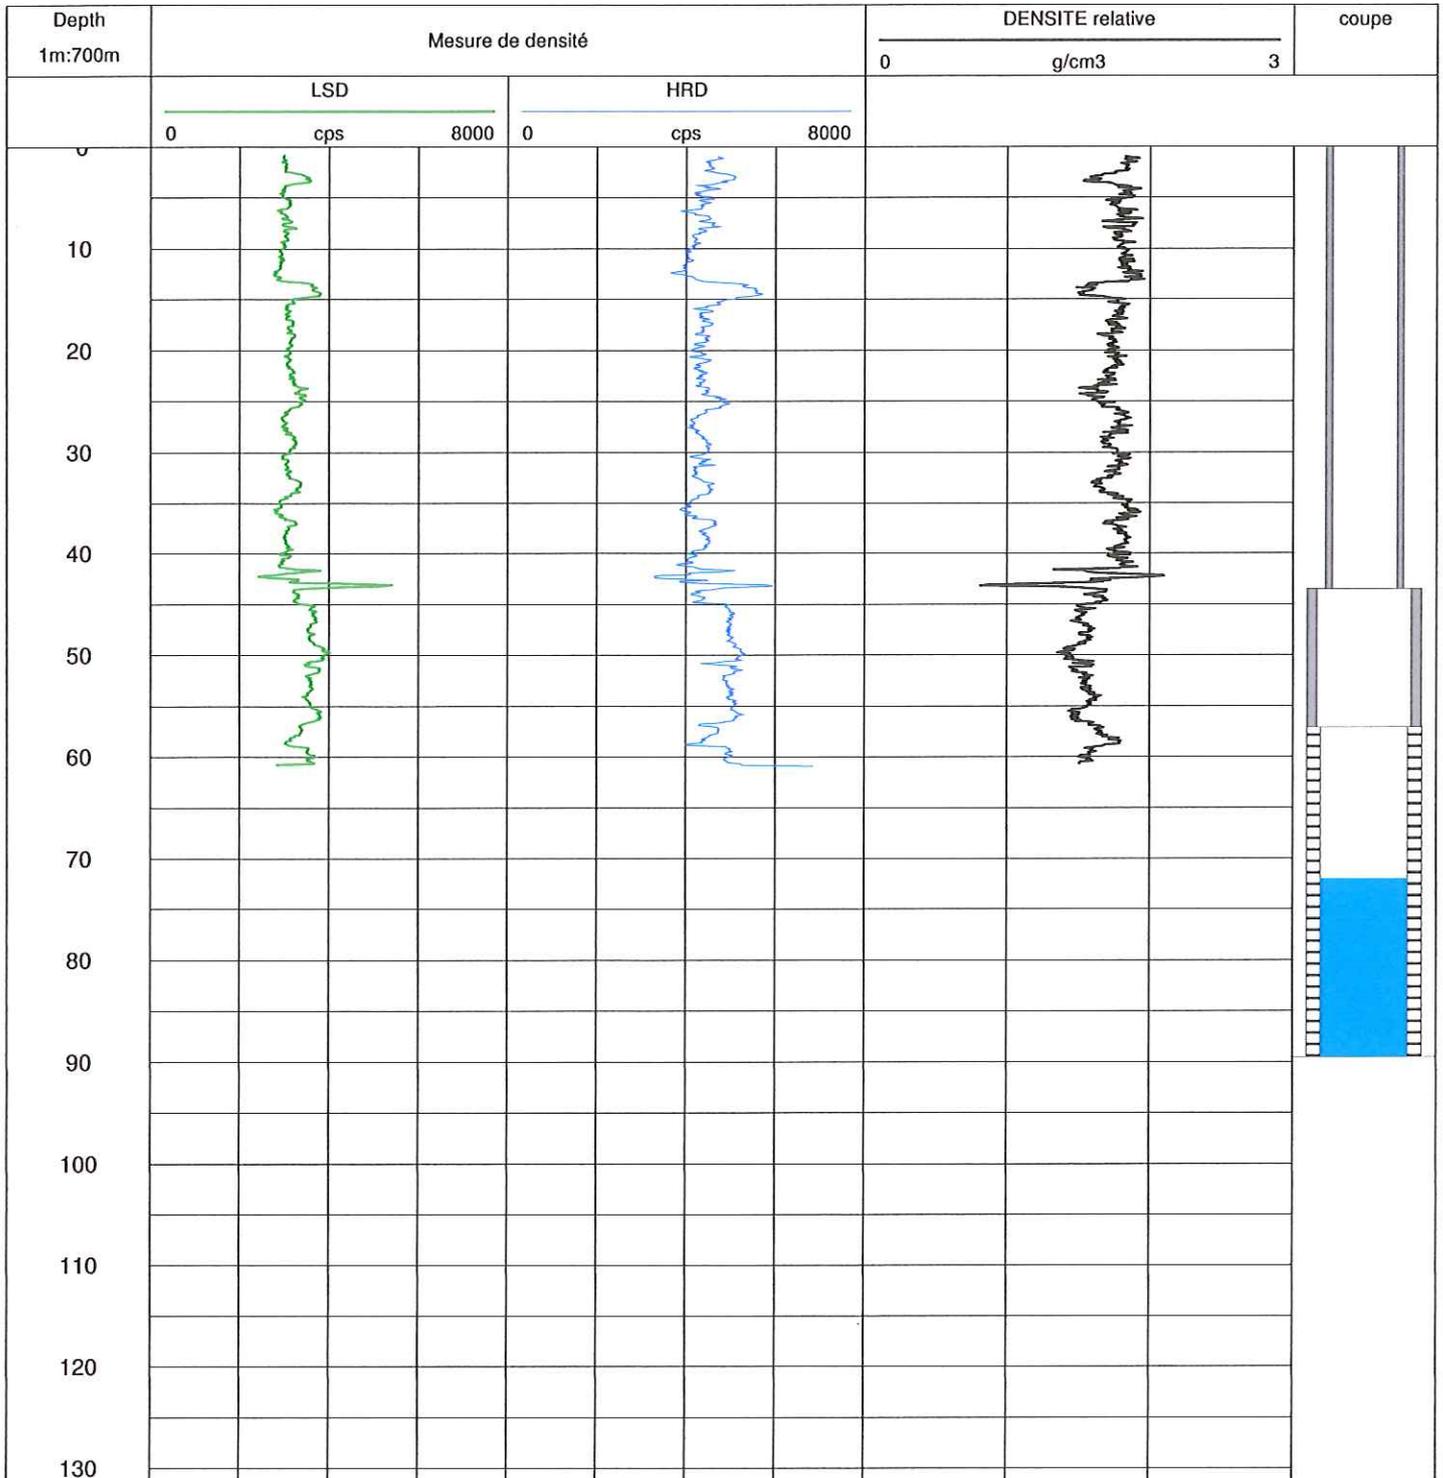
FIGURE 02 : Résultats diagraphiques

Profondeur (m)	Commentaire
0m - 13,3m	<p>A la vue des fortes valeurs du capteur LSD d'environ 3000 CPS (densité faible), l'espace annulaire entre l'ancien tubage et le nouveau tubage n'est pas cimenté.</p> <p>Les valeurs de densité sont faibles mais restent homogènes. Du fait de l'espace annulaire vide entre l'ancien et le nouveau tubage il est difficile d'effectuer une interprétation de la cimentation.</p> <p>3,40m : légère baisse de la densité pouvant correspondre à un niveau déconsolidé ou une mauvaise cimentation.</p>
13,3m - 15m	La densité baisse indiquant un niveau déconsolidé ou une mauvaise cimentation.
15m - 42m	Les valeurs de densité sont faibles mais restent homogènes. Du fait de l'espace annulaire vide entre l'ancien et le nouveau tubage, il est difficile d'effectuer une interprétation de la cimentation.
42m - 44,1m	Les courbes des deux capteurs varient fortement. Ce niveau correspond à la zone de réduction de diamètre avec cône de réduction (donnée InfoTerre) présente derrière le nouveau tubage acier inox.

44,1m - 61,1m	<p>Au delà de 43,1m ; la configuration de la coupe technique change. Le nouveau tubage acier inox n'est plus présent et le diamètre de foration est inférieur. Donc la suppression du tubage acier inox devrait entraîner une baisse de la densité, mais la réduction de diamètre devrait entraîner une augmentation plus significative.</p> <p>Une baisse de la densité est constatée et les valeurs brutes restent très fortes (3500 CPS). L'espace annulaire derrière ce tubage devrait être rempli de massif filtrant mais les valeurs très faibles de la densité semblent indiquer le contraire.</p>

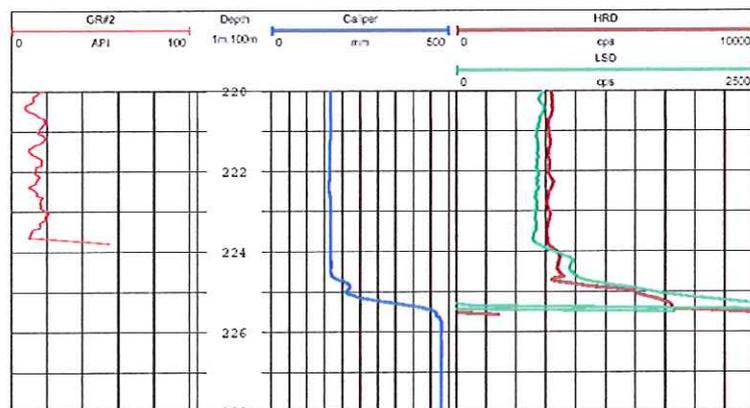
A droite :
Log de densité - Identification
du toit de cavité
(site de dissolution de sel)
