# Assistance à la mise en place de piézomètres de contrôle

CHIMIREC DELVERT  
plateforme de Buzançais (36500)

*Février 2012*

AXELK-MP/DELVERT/2011.776

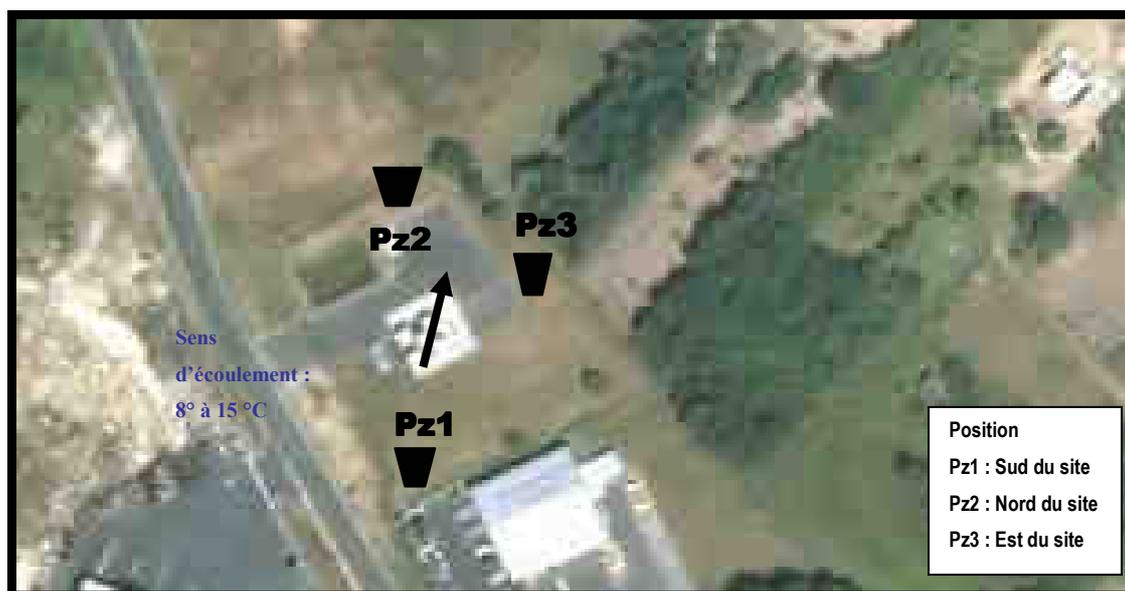
Figure 2 : Position des ouvrages par rapport au site DELVERT

Etant donné l'ensemble des éléments ci-dessus, il apparaîtrait que les polluants sur site peuvent migrer vers la nappe alluviale de l'Indre. Selon l'Arrêté Préfectoral du site du 4 mai 2005, trois piézomètres doivent être installés sur le site, un en amont et deux autres en aval à 10 mètres de profondeur.

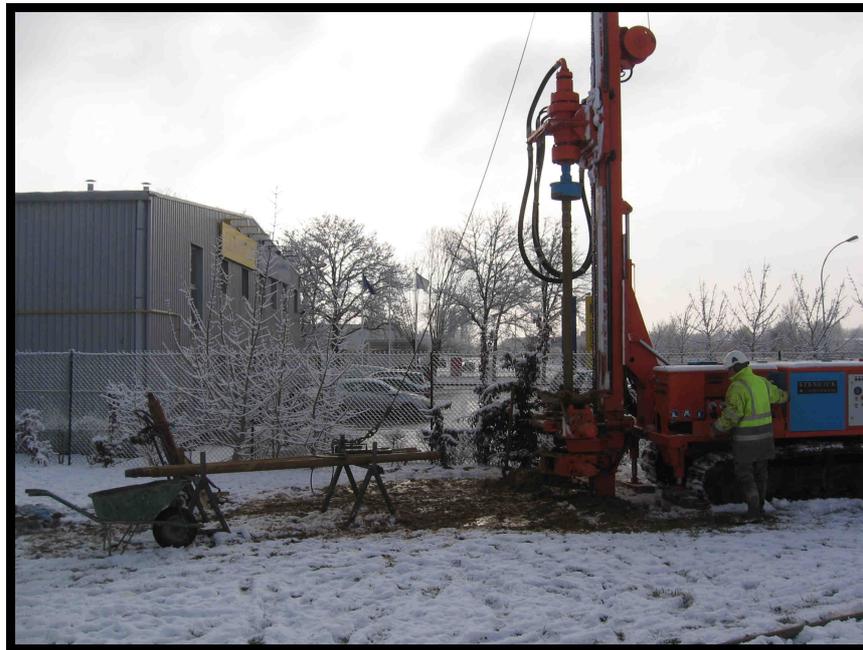
**Figure 5 : Mise en station sur le piézomètre Pz 1**

Les travaux ont été réalisés conformément au cahier des charges figurant en annexe 1. Le piézomètre n°1 a été réalisé à l'aide d'un outil tricônes avec pré-tubage à l'avancement.

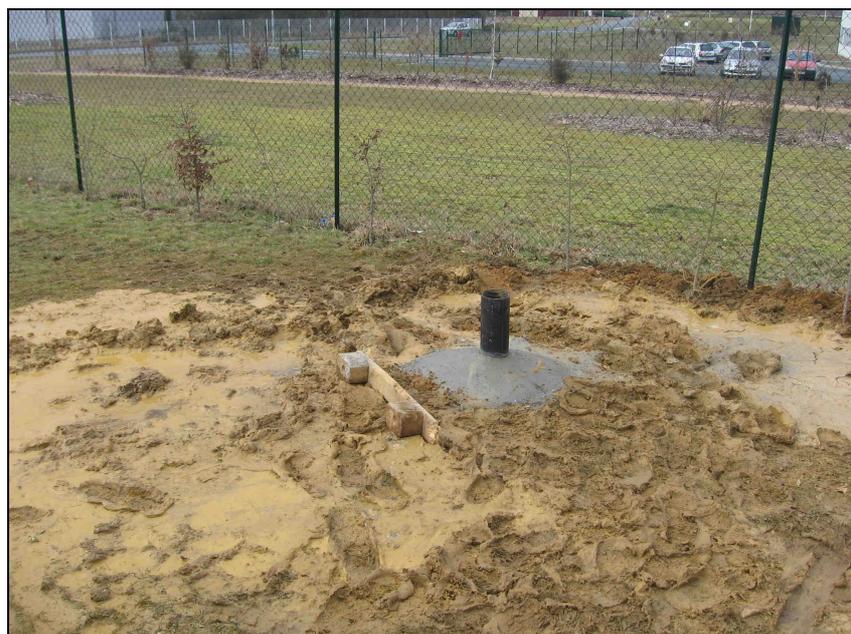
**Figure 6 : fin d'implantation du piézomètre Pz 2**

Au niveau du piézomètre Pz 2, le sol était constitué à majorité de sables rendant difficile le forage. Il a été nécessaire d'utiliser un autre moyen de forage : le rotary avec injection d'eau et de liant (argile). Le piézomètre Pz 3 a été foré à l'aide d'un prètubage et d'un outil trilames en marteau fond de trou puis en rotary à l'eau étant donné que la nature du sol (sables) empêchait la finition de l'ouvrage (éboulement et difficultés de forage).

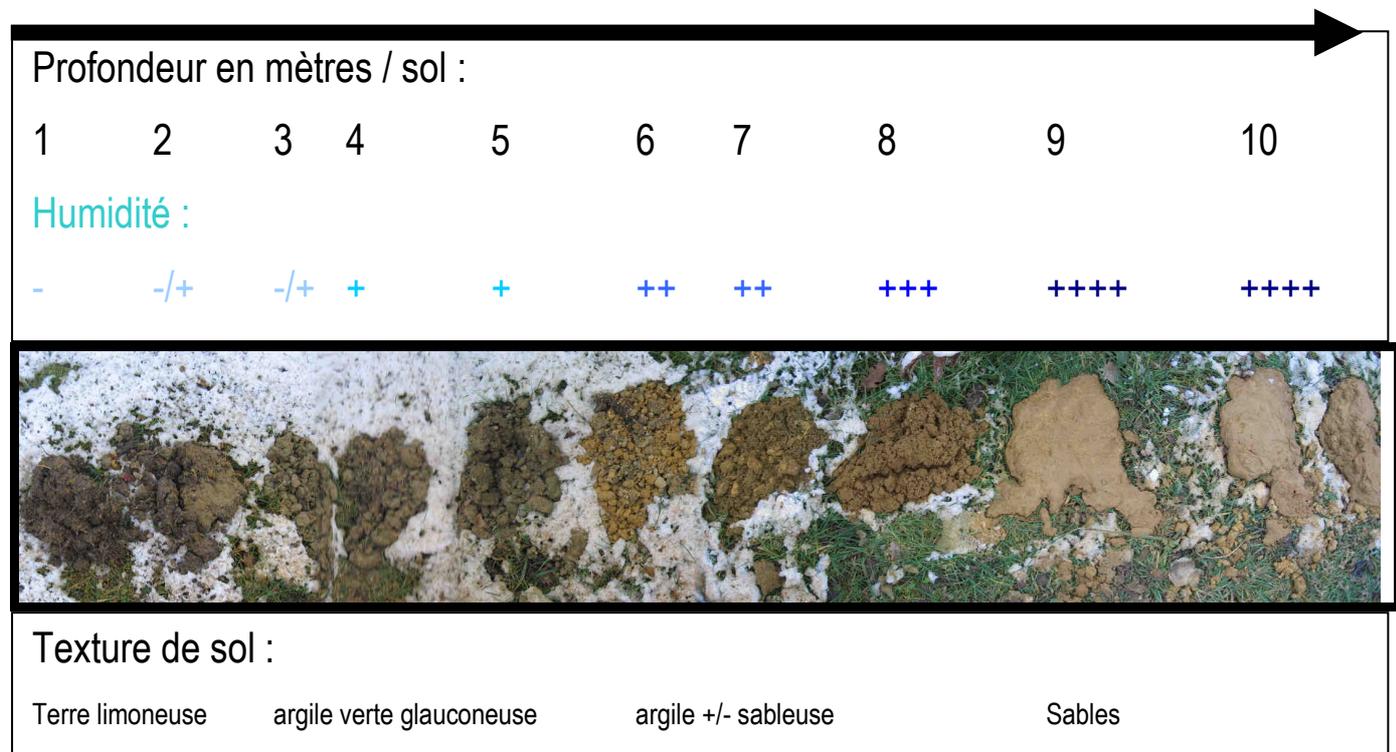
Figure 10 : Couches de sol rencontrées au forage du Pz 1

Lors du forage du piézomètre 1, un relevé des différentes couches a été effectué.

Les mêmes types de sol à des horizons plus ou moins prononcés jusqu'à 10 mètres de profondeur sont observés sur les forages. Le toit de la nappe apparaît vers 5 à 6 mètres de profond dans une formation argilo sableuse jusqu'à l'obtention d'un sol sableux trempé vers 9 mètres de profondeur.

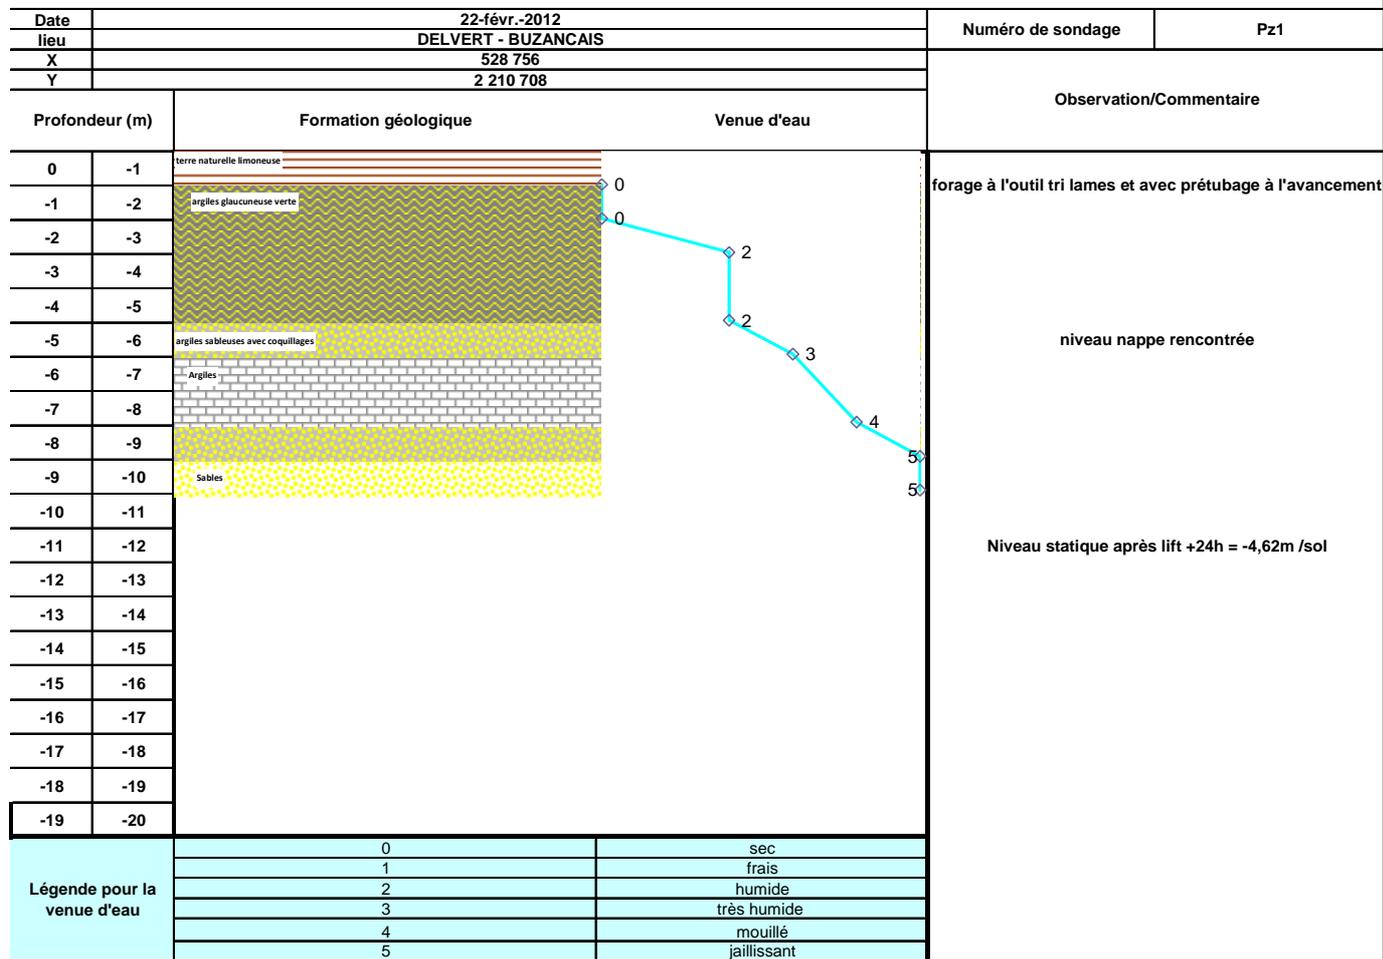
Figure 11 : Descriptif des couches de sol au niveau du piézomètre 1

Ces couches sont reprises dans les coupes ci-après et en annexe 3 :

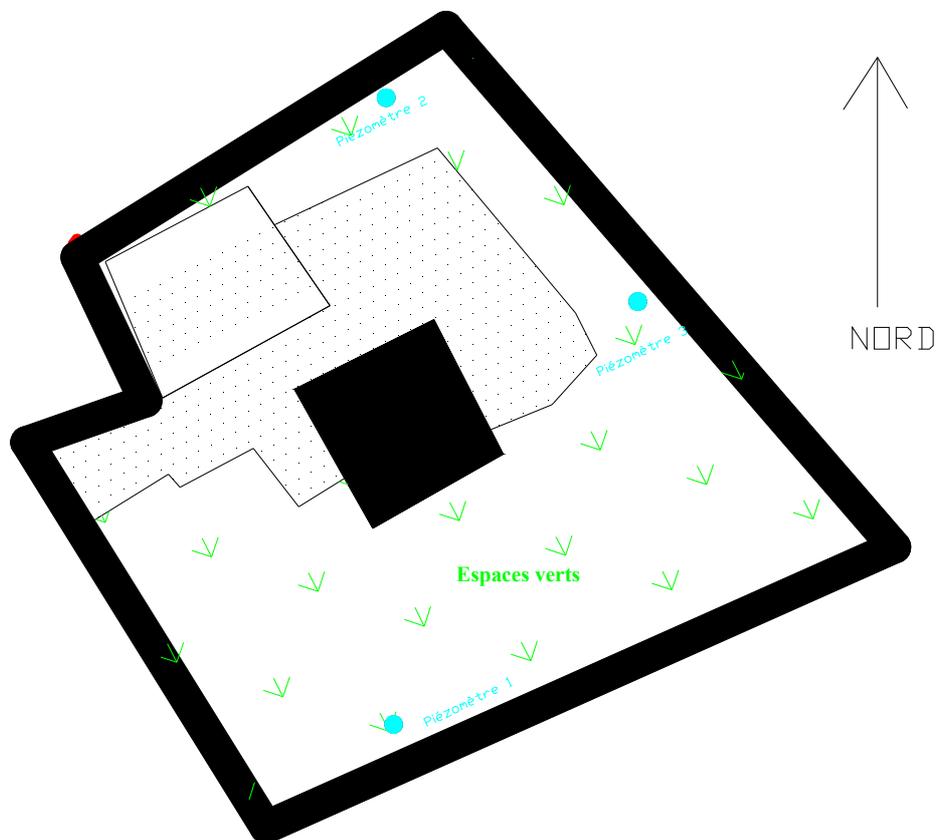
Figure 14 : Position précise des 3 piézomètres sur site

X en mètres NGF	Y en mètres NGF	Z en mètres NGF	Profondeur d'eau / sol	Altitude de la nappe En mètres NGF
<b>Pz 1</b>	<b>528756</b>	<b>2210708</b>	122,9	<b>-4,62</b>	<b>118,28</b>
<b>Pz 2</b>	<b>528757</b>	<b>2210780</b>	122,47	<b>-4,52</b>	<b>117,95</b>
<b>Pz 3</b>	<b>528785</b>	<b>2210756</b>	122,07	<b>-3,78</b>	<b>118,30</b>

Le plan orthonormé avec les piézomètres apparaît ci-après (Cf. Annexe 4) :
