Syndicat Intercommunal des Eaux de la Région de Biol

Avis hydrogéologiques sur 5 captages d'eau potable

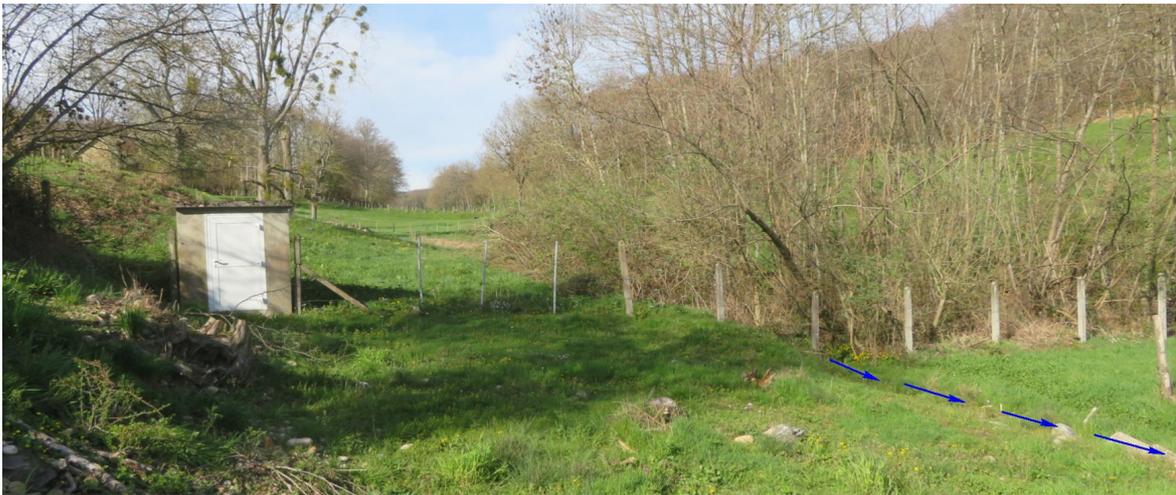
Le captage Bonin, et le ruisseau à proximité

Le captage est constitué de 2 drains, dont le plus long fait 28 mètres, disposés dans l'axe du vallon, donc parallèlement au ruisseau. La pente des drains n'est pas connue, et la seule estimation d'une marge de 20 cm entre la cote de l'extrémité du grand drain et celle du ruisseau ne permet pas d'écarter tout risque de communication. En effet, des infiltrations sont possibles en amont du drain.

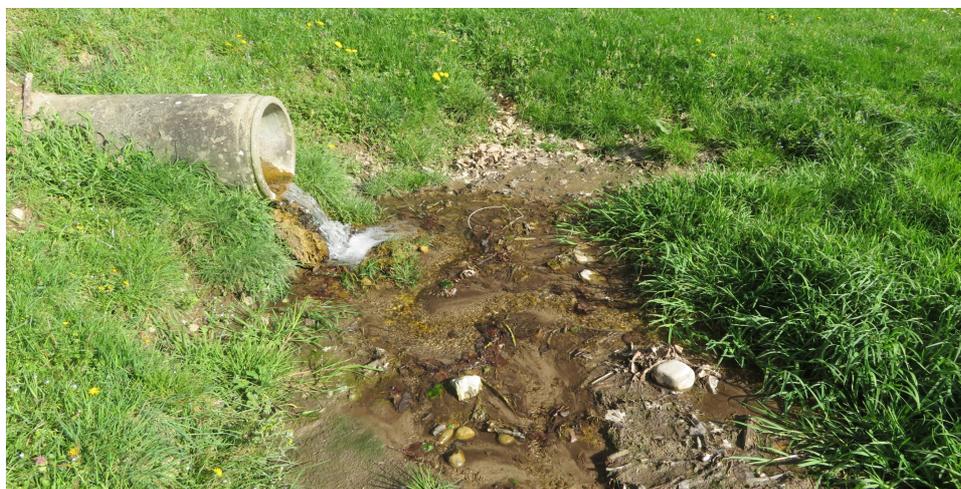
Ruisseau busé à 160 m en amont du captage, et début de la bande marécageuse

Dans ce contexte, le détournement du ruisseau qui traverse et inonde le périmètre de protection immédiate est une nécessité. Par contre, il faudra être très prudent dans sa conception. Le creusement d'un fossé périphérique risque de faciliter l'infiltration, et peut donc se révéler plus préjudiciable que la situation actuelle. Une cunette ou une canalisation étanche sera certainement la solution la plus sécuritaire.

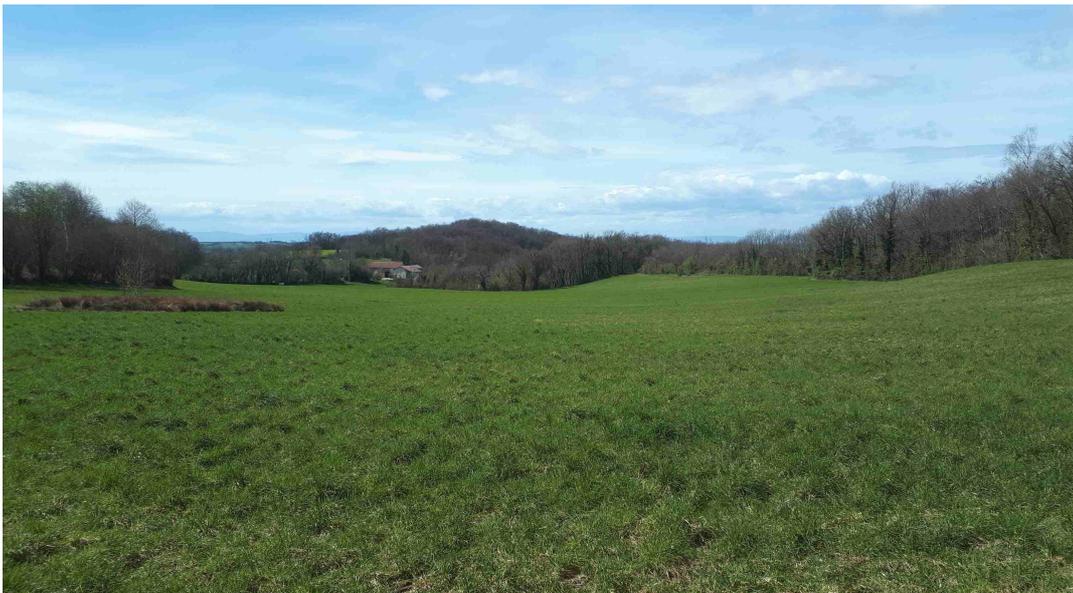
Vue du vallon, vers l'aval. Au fond, la maison isolée des parcelles 294 et 613 (Chateauvilain)

Au delà, et jusqu'à 800 m environ en amont, un PPR B d'une surface d'environ 0,14 km² couvre la plus grande partie du large vallon en pente douce (cf. photo de la page précédente). On ne voit aucun indice de ruissellement ; les précipitations percolent lentement au travers des moraines.

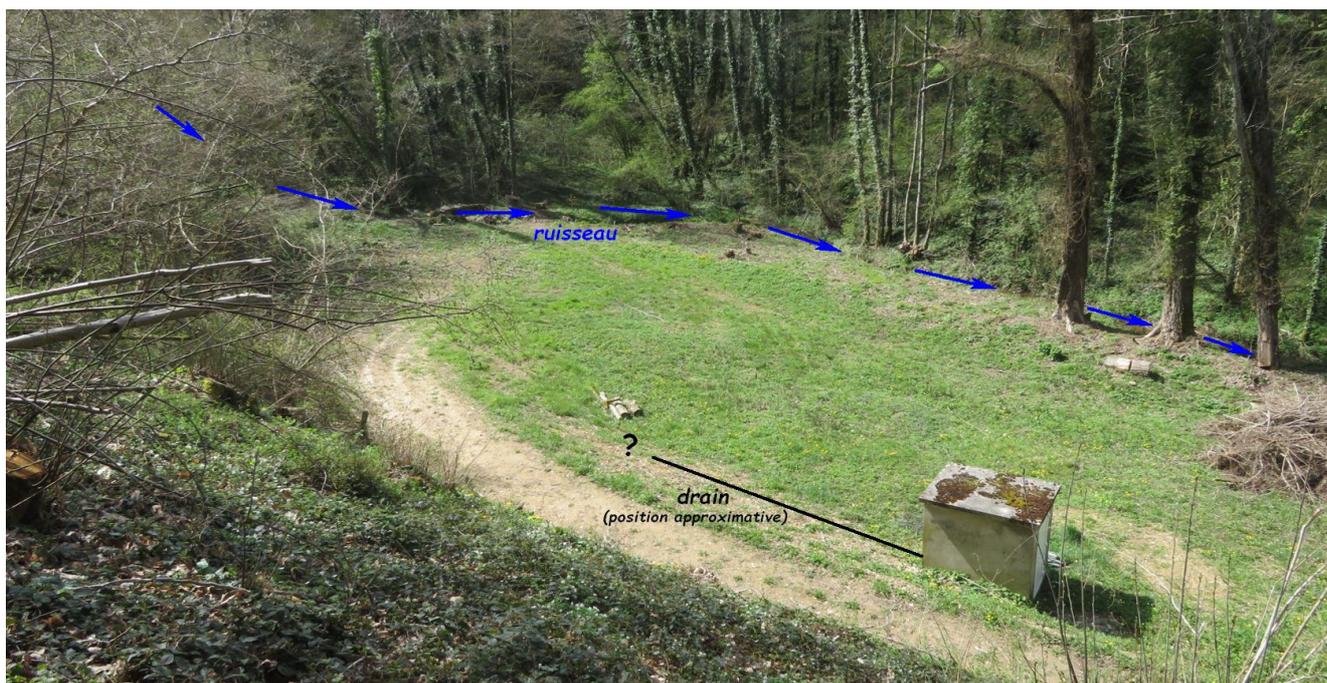
Vue plongeante sur le site de captage, depuis le versant raide, boisé, de la rive droite du vallon

L'arrivée d'eau dans le bac de décantation se fait à 2,50 m de profondeur par 2 drains dont le plus long a plus de 16,70 m de longueur. La position de son extrémité amont n'a pas été déterminée.

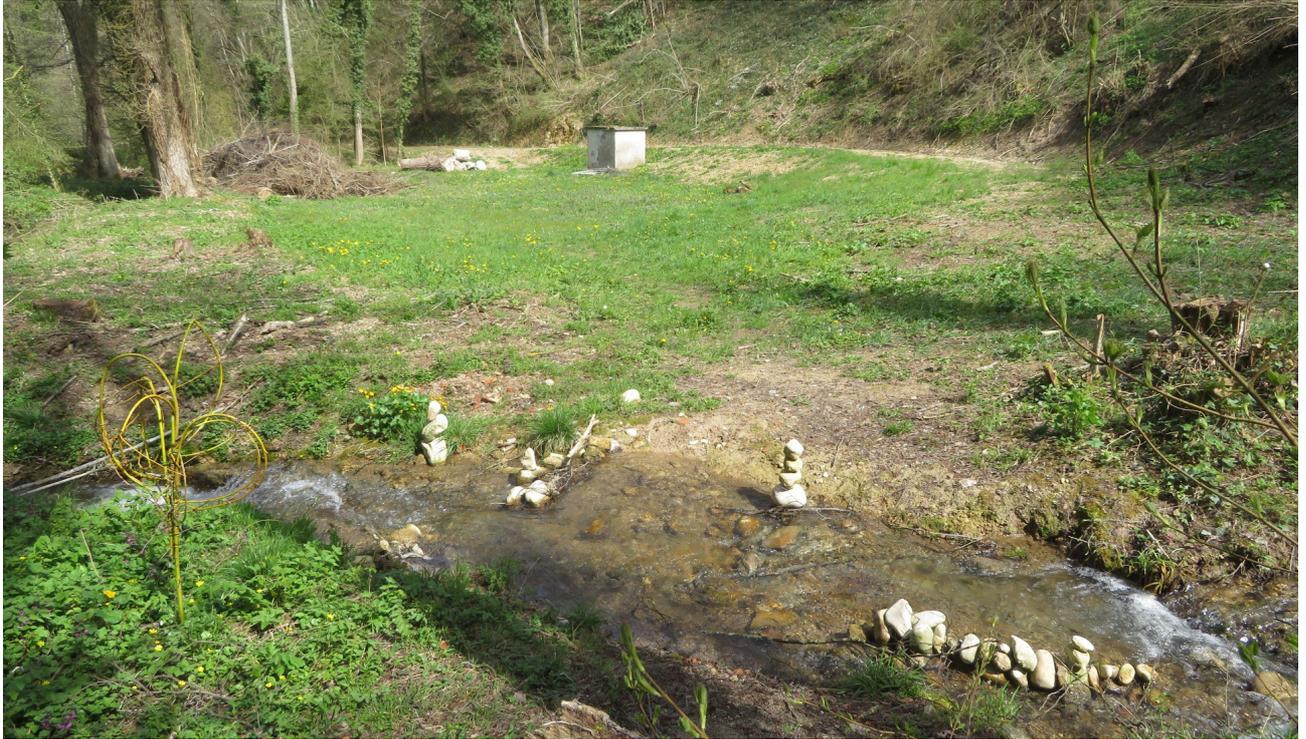
Le ruisseau en amont du captage

Il ne faut toutefois pas exclure la possibilité d'une alimentation beaucoup plus rapide et directe par des infiltrations du ruisseau dans son lit lui-même ou dans son cône de déjection, à quelques dizaines de mètres seulement en amont du drain le plus long. Dans ce secteur, il s'écoule en effet à une cote supérieure à celle des drains. Il est, de plus, très peu encaissé (cf la photo en page suivante) et donc susceptible de déborder en direction du captage en cas de crue.

Un merlon de protection devra être mis en place en rive droite du ruisseau pour empêcher son débordement dans la prairie qui constitue le PPI. Les matériaux nécessaires seront prélevés en aval hydrogéologique (au Nord) hors des périmètres de protection immédiate et rapprochée (excavations interdites).

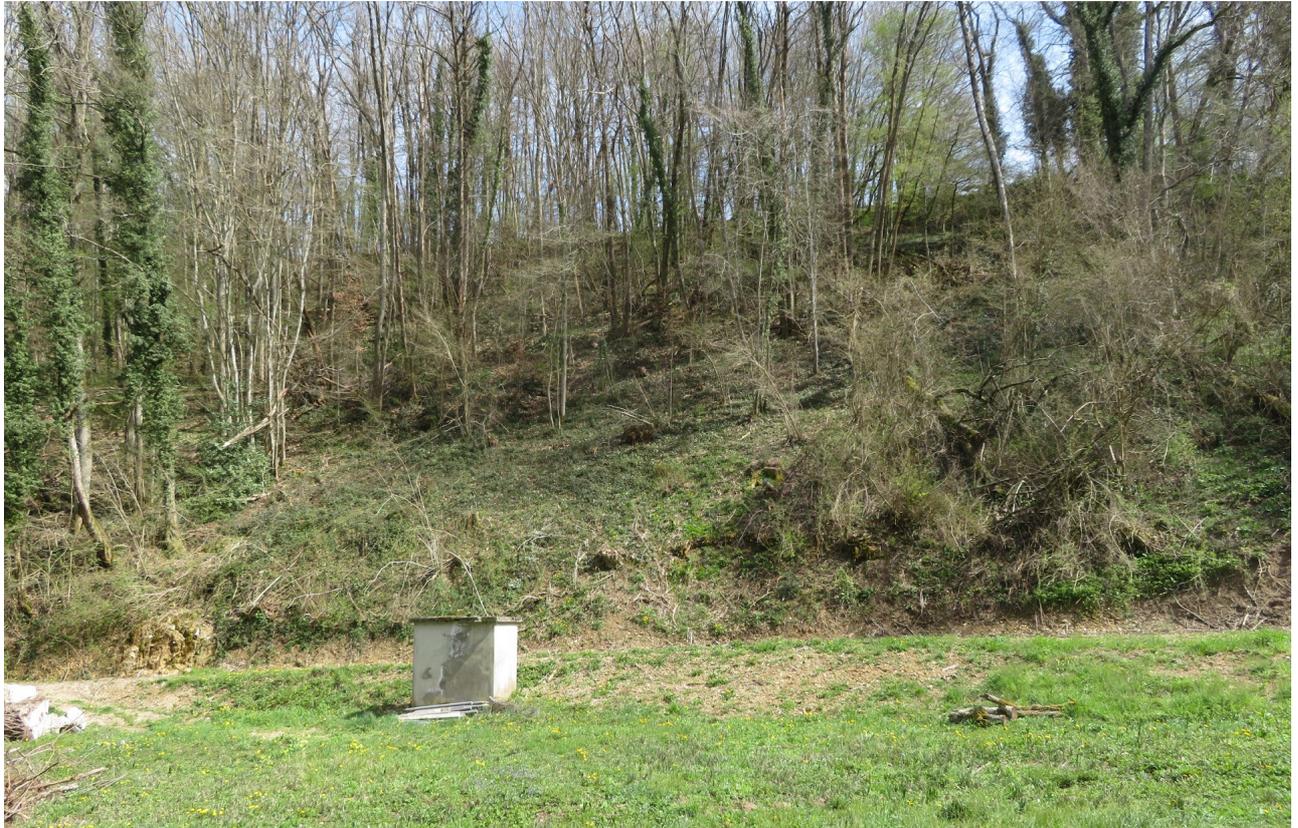
Au dessus du talus boisé dominant le captage, on voit bien le rebord du plateau cultivé

Le périmètre de protection rapprochée majoritairement développé sur le versant en rive droite du ruisseau (selon l'arrêté actuel) comprend une vaste zone de cultures, réparties de part et d'autre d'une large croupe. Il s'étend un peu au delà de cette ligne de crête pour tenir compte du fait que la pente du contact entre les moraines et le substratum molassique peut ne pas correspondre à la topographie de surface. C'est la pente de ce contact (non connue) qui oriente l'écoulement souterrain des eaux infiltrées d'un côté ou de l'autre.

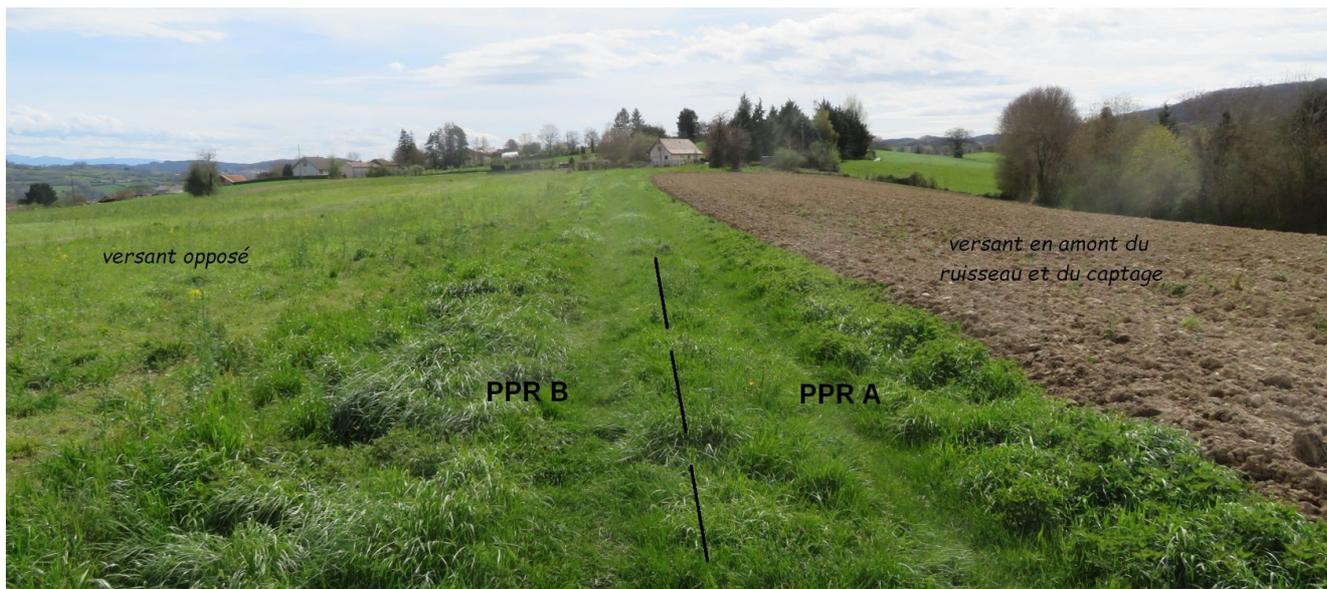
Dans ce secteur, on pourra donc subdiviser le PPR en 2 zones.

Dans le PPR A où le risque de ruissellement en direction du captage existe, on appliquera les préconisations de l'arrêté préfectoral en vigueur. Le seul épandage acceptable est celui de fumier composté, dans les limites de doses qui ont été indiquées.

Dans le PPR B, du côté Est du chemin en ligne de crête, le risque de ruissellement vers le captage est nul. L'épandage de fumier non composté y est possible sans risque, uniquement en période sèche (3 jours sans pluie annoncée) et moyennant un enfouissement dans un délai de 24 h.

En matière d'évaluation du risque de contamination bactériologique, il convient de bien distinguer les zones où le risque de ruissellement vers le captage ou le ruisseau existe, de celles où la seule éventualité de cheminement vers le captage est une infiltration à travers les formations morainiques, ce qui implique une filtration naturelle bénéfique, sur une distance suffisante.

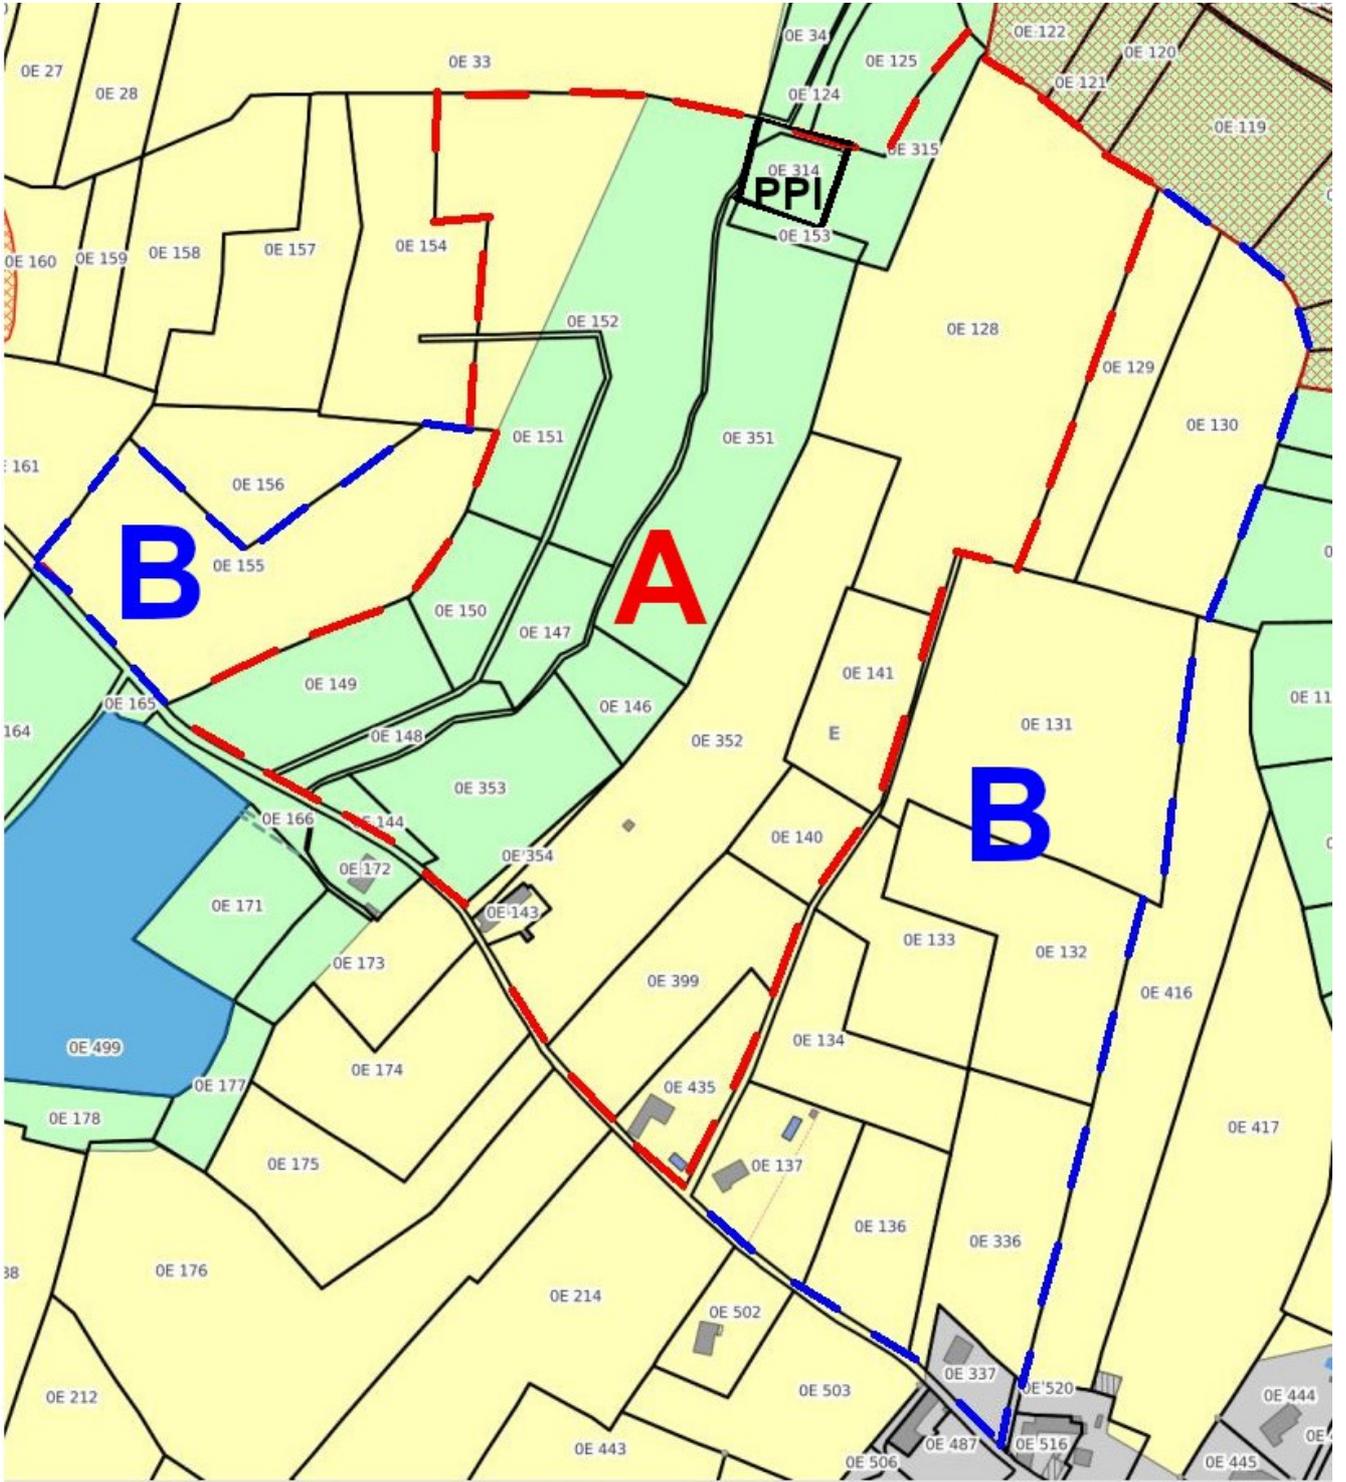
Captage Girard. Subdivision du périmètre de protection rapprochée

PPR A : parcelles 128, 140, 141, 143, 144, 146 à 153, 315pp, 351 à 354, 399 et 435.

PPR B : parcelles 129 à 134, 136, 137, 336 et 337, du côté Est, et la parcelle 155 en limite Ouest du PPR.

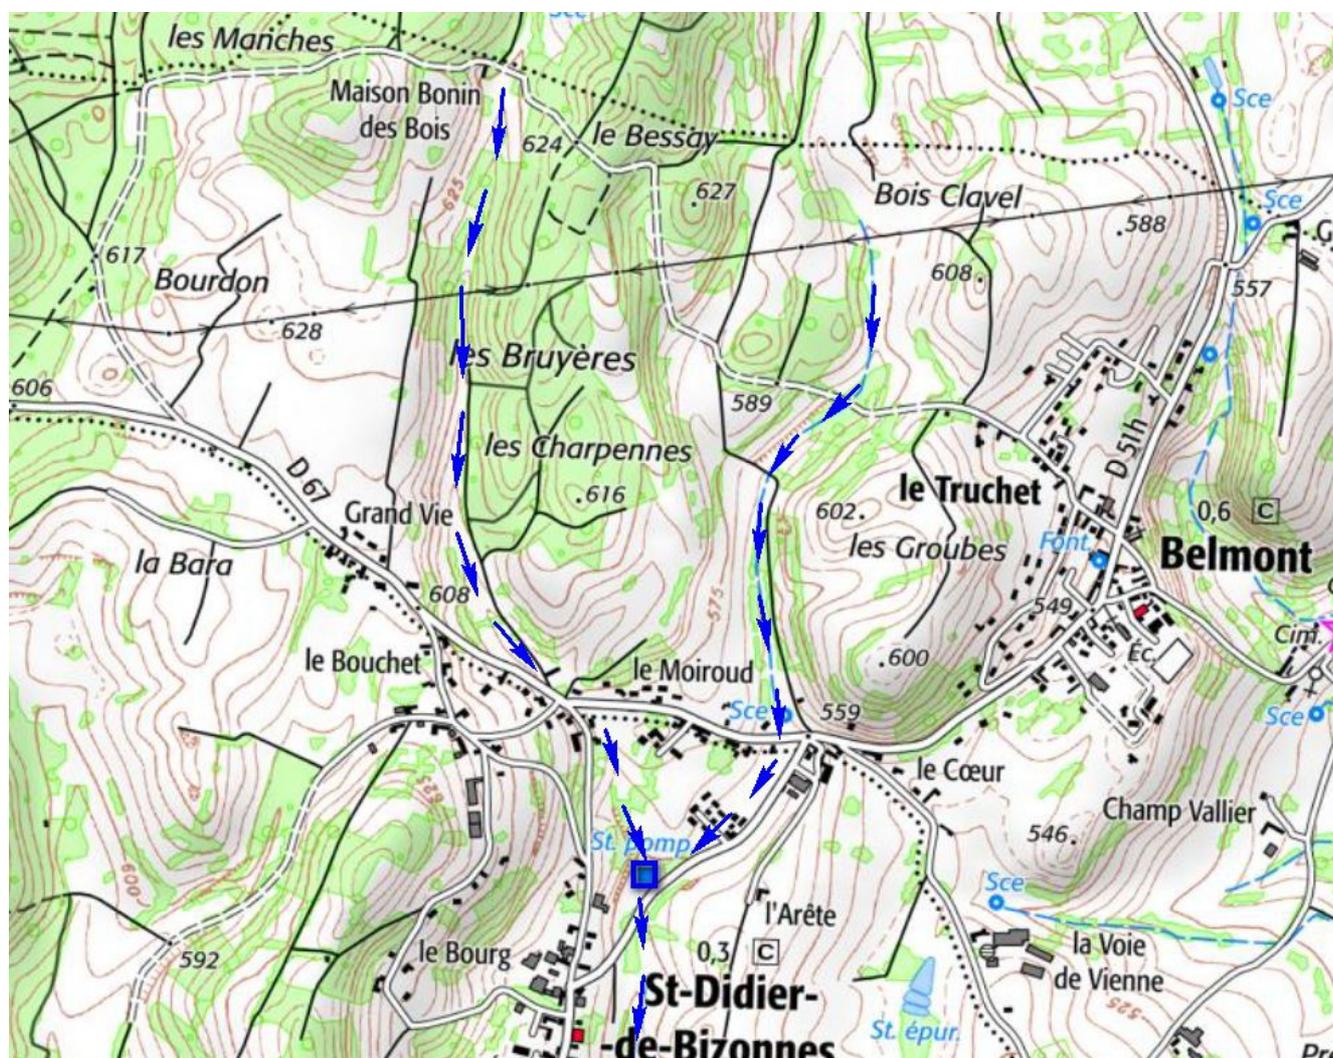
Confluence des écoulements vers le captage du Moiroud

Chacun des deux vallons est parcouru par un petit ruisseau non pérenne. Les écoulements étaient parfaitement visibles lors de ma visite ; ils confluent au niveau du périmètre de protection immédiate du captage, qu'ils contournent par un fossé et un passage busé. Il est important que leurs étanchéités soient vérifiées, et complétées si nécessaire.

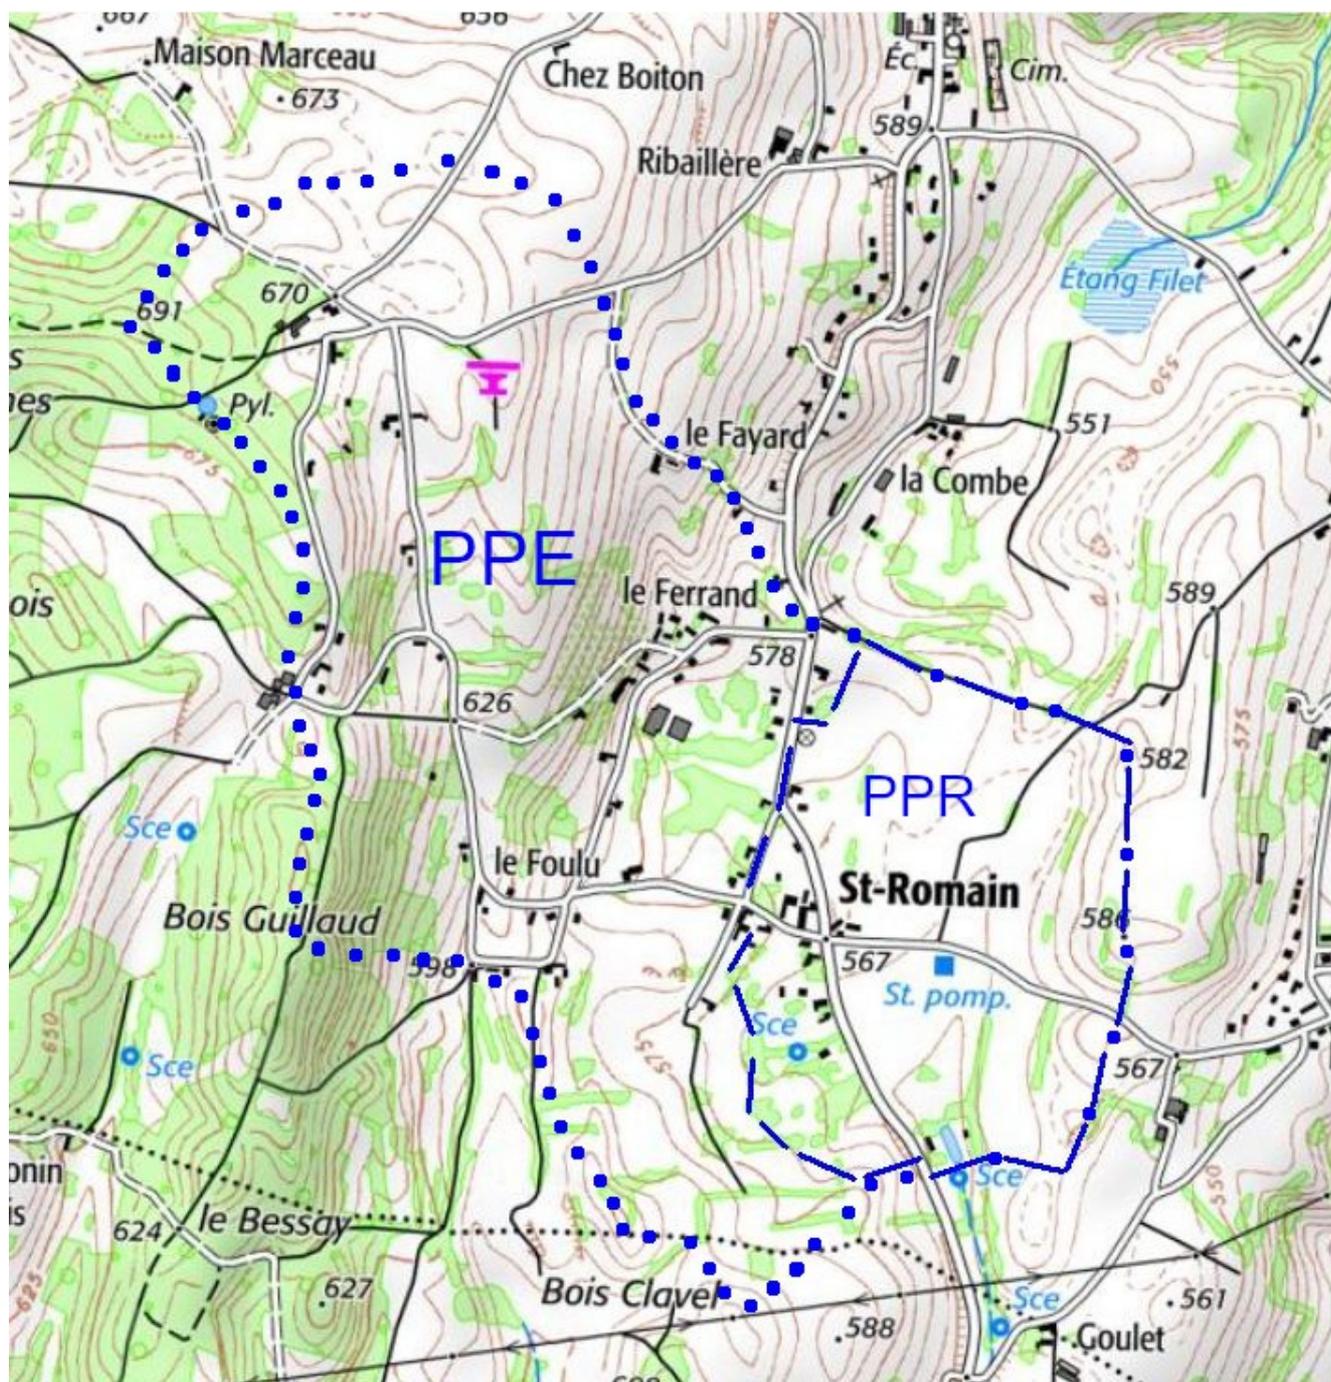
La modification du PPE que je propose s'inscrit logiquement à l'intérieur de cette limite. Elle figure en pointillés sur la carte suivante.

Les prescriptions de l'arrêté préfectoral actuel pour le PPE peuvent être conservées. Seule la limite a été modifiée.

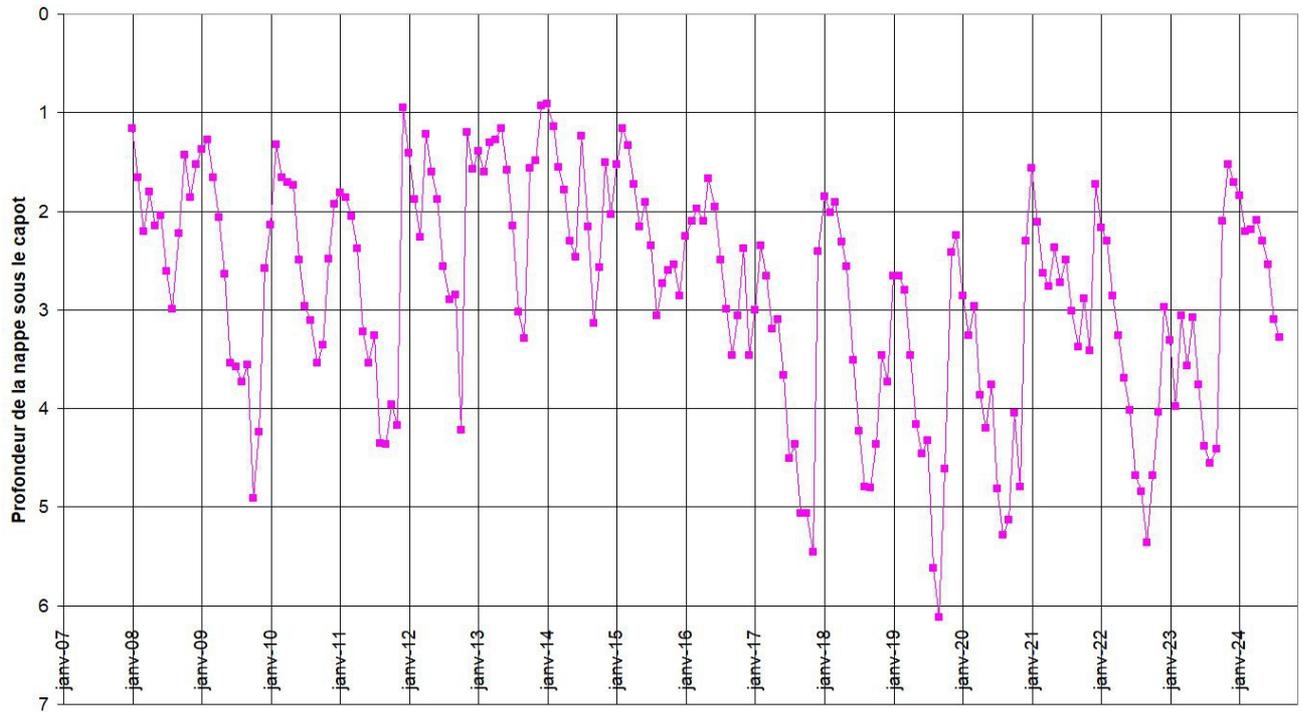
Forages de Moiroud. Evolution piézométrique

Une conversion de ces données, après recalage (pas exactement synchrone toutefois) permet d'établir le graphique (voir en annexe 1) des variations piézométriques entre 2008 et août 2024. Comme la date exacte des relevés n'est pas indiquée, c'est le milieu du mois qui a été pris en compte par défaut. Avec la réserve de ne pas savoir si tous les relevés sont réalisés hors pompage, le niveau statique de nappe varie entre 1 et 6 m de profondeur, avec une moyenne à $-2,80 \text{ m}$, ce qui est cohérent avec les mesures plus anciennes. On ne constate pas non plus de dérive inquiétante.

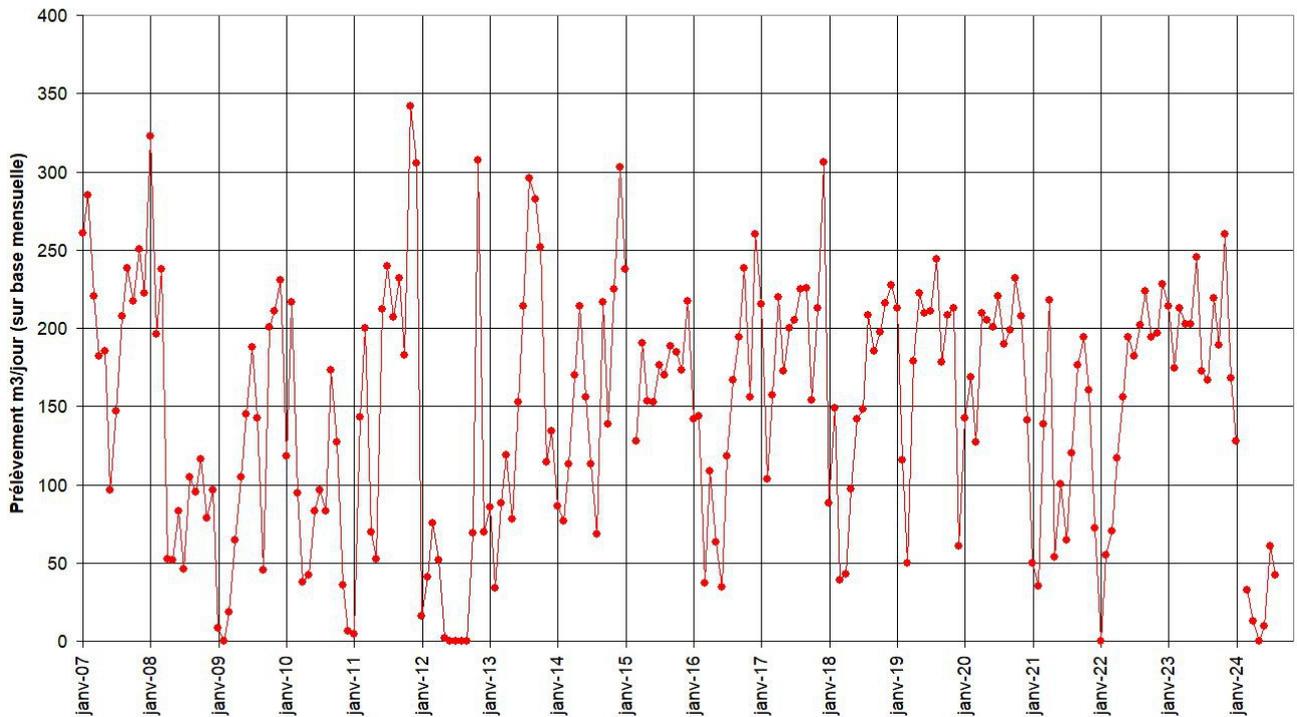
Forages de Moiroud. Volume journalier prélevé

Sur l'autre graphique, établi sur la même période, on voit que les prélèvements sur la nappe sont très variables ; ils sont indiqués en moyenne journalière (sur une base mensuelle). Le maximum approche $350 \text{ m}^3/\text{jour}$, mais à certaines périodes, ils ont pu être très faibles, voire nuls (plusieurs mois en 2012). Dans l'ensemble, ce mode d'exploitation est cohérent avec la capacité de l'aquifère.

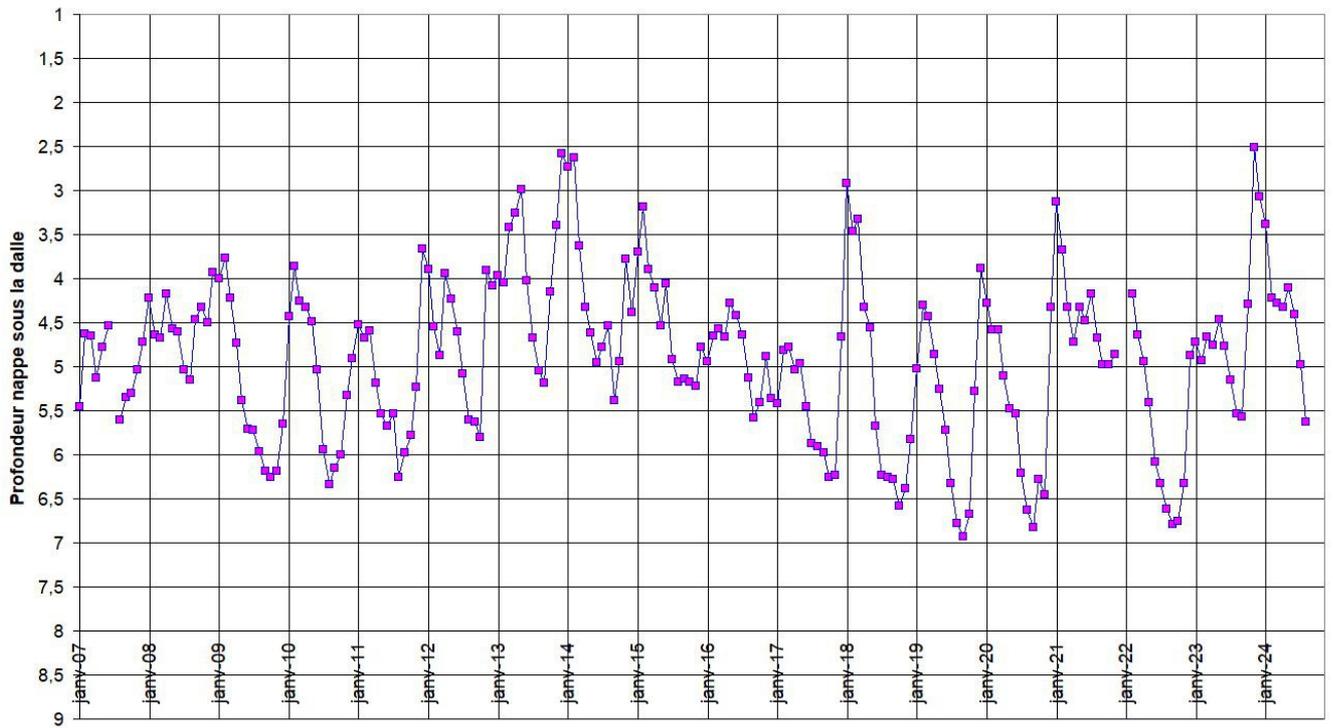
Puits de St Romain Evolution piézométrique

C'est dans des conditions d'étiage, généralement vers septembre ou octobre, que le niveau piézométrique atteint la cote de la source de débordement. Le seul exutoire de la nappe est alors le puits, et l'exploitation se fait alors sur ses réserves. Le gradient d'écoulement naturel a peu à peu diminué jusqu'à devenir nul, et tous les écoulements souterrains sont convergents vers le puits en exploitation, qui constitue le point bas de tout le bassin-versant.
