# EVREUX PORTES DE NORMANDIE

NORMANVILLE (27)

## Rapport de fin de travaux pour la pose du qualitomètre Pz21

Réf : CEAUNO161663 / REAUNO05535-01

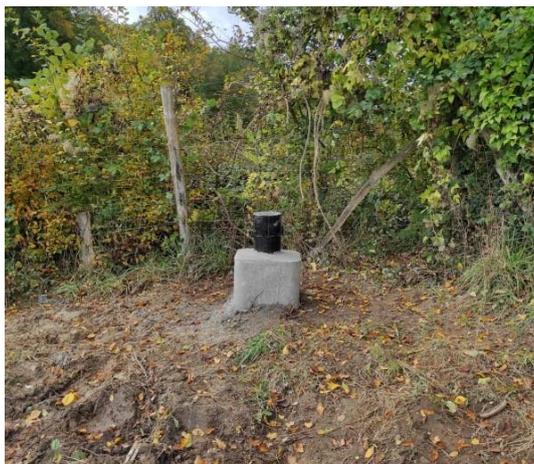
Photographie 1 : Vue de l'ouvrage

L'ouvrage a été nivelé par le cabinet de géomètre GEODIA CONSEIL. Le point de nivellement correspond au sommet du capot métallique hors sol.

- Foration au rotary Ø 180 mm de 9 m à 30 m de profondeur ;
- de +0,5 à 9,35 m de profondeur : tubage plein en PVC Ø 80/90 mm ;
- de 9,35 à 30 m de profondeur : tubage crépiné en PVC Ø 80/90 mm ;
- mise en place dans l'espace annulaire d'un massif filtrant constitué de gravier roulé de granulométrie calibre 2/4 mm face à l'ensemble du tubage crépiné ;
- de 8 à 9 m de profondeur : mise en place d'un bouchon d'argile au-dessus du massif filtrant (billes d'argile – origonite®) ;
- de 0 à 8 m de profondeur : cimentation de l'espace annulaire ;
- mise en place d'un capot métallique hors sol cadenassé et margelle béton de 50x50x15 cm. Le capot dépasse de 0,51 m par rapport à la margelle.

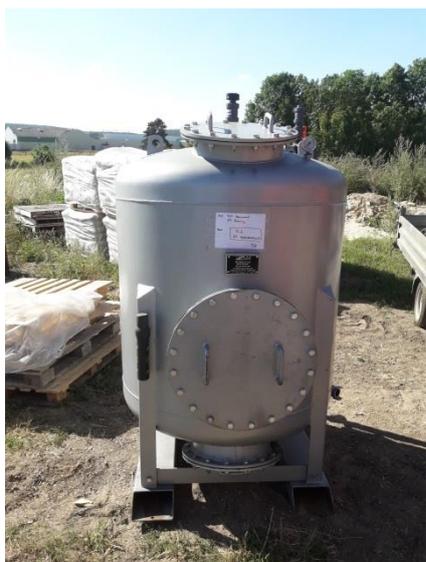
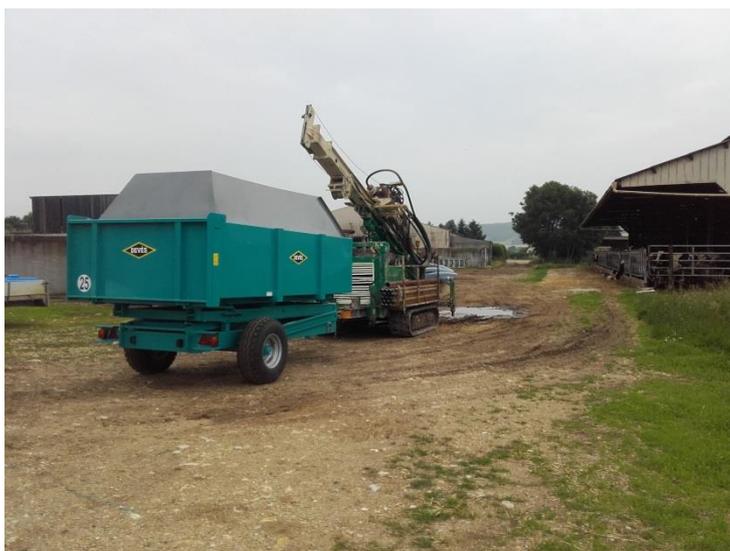
**Photographie 2 : Filtre à charbon et benne de récupération des cuttings**

Les cuttings et les boues ont été recueillies dans une benne étanche qui a été vidée chez M. Colas, agriculteur sur la commune de Normanville.

Lors des opérations de nettoyage et de développement, les eaux d'exhaure ont été filtrées par un dispositif de filtre à charbon, puis rejetées dans le milieu naturel ou dans le réseau d'eau pluviale.

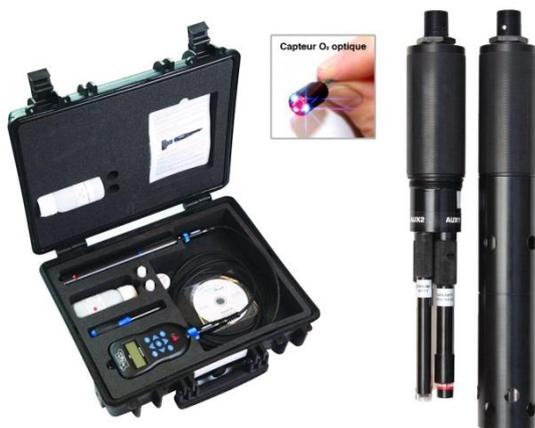
La sonde multiparamètres utilisée est de marque SQUAREAD. Des mesures tous les 50 cm ont été réalisées en phase ascendante. Au fond de l'ouvrage, la sonde a été positionnée à 1 m du fond, puis des mesures ont été réalisées tous les 50 cm. Cette procédure a permis d'acquérir des données tous les 50 cm en moyenne et de cibler plus précisément, les zones présentant de fortes variabilité.

Sonde AQUAREAD AP2000

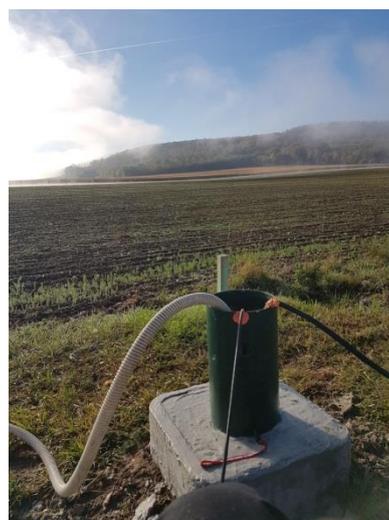
La diagraphie a été réalisée en régime dynamique grâce à une pompe 3 pouces immergées à 22 m de profondeur par rapport au repère. Le débit appliqué était de 2,401 m<sup>3</sup>/h avec pompage.

Dispositif de diagraphie des paramètres physico-chimique

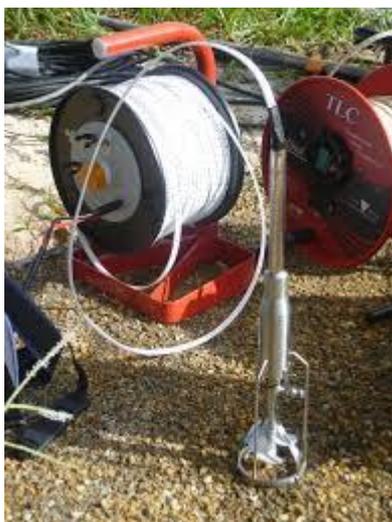
La diagraphie au micromoulinet a été réalisée en régime dynamique grâce à une pompe immergée de 3 pouces positionnée à 22 m de profondeur par rapport au repère. Le débit appliqué était de 1,998 m<sup>3</sup>/h.

Micromoulinet de forage SEBA

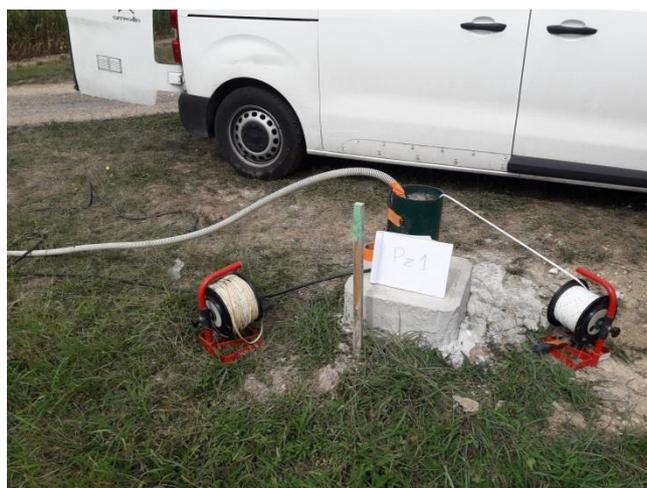
### Photographie 3 : Dispositifs de diagraphie

Des mesures tous les 50 cm ont été réalisées en phase ascendante. Cette procédure a permis d'acquérir des données tous les 50 cm en moyenne et de tenter de cibler plus précisément les zones présentant de fortes variabilités de perméabilité et des arrivées d'eau concentrées.

Dispositif de diagraphie au micromoulinet en place

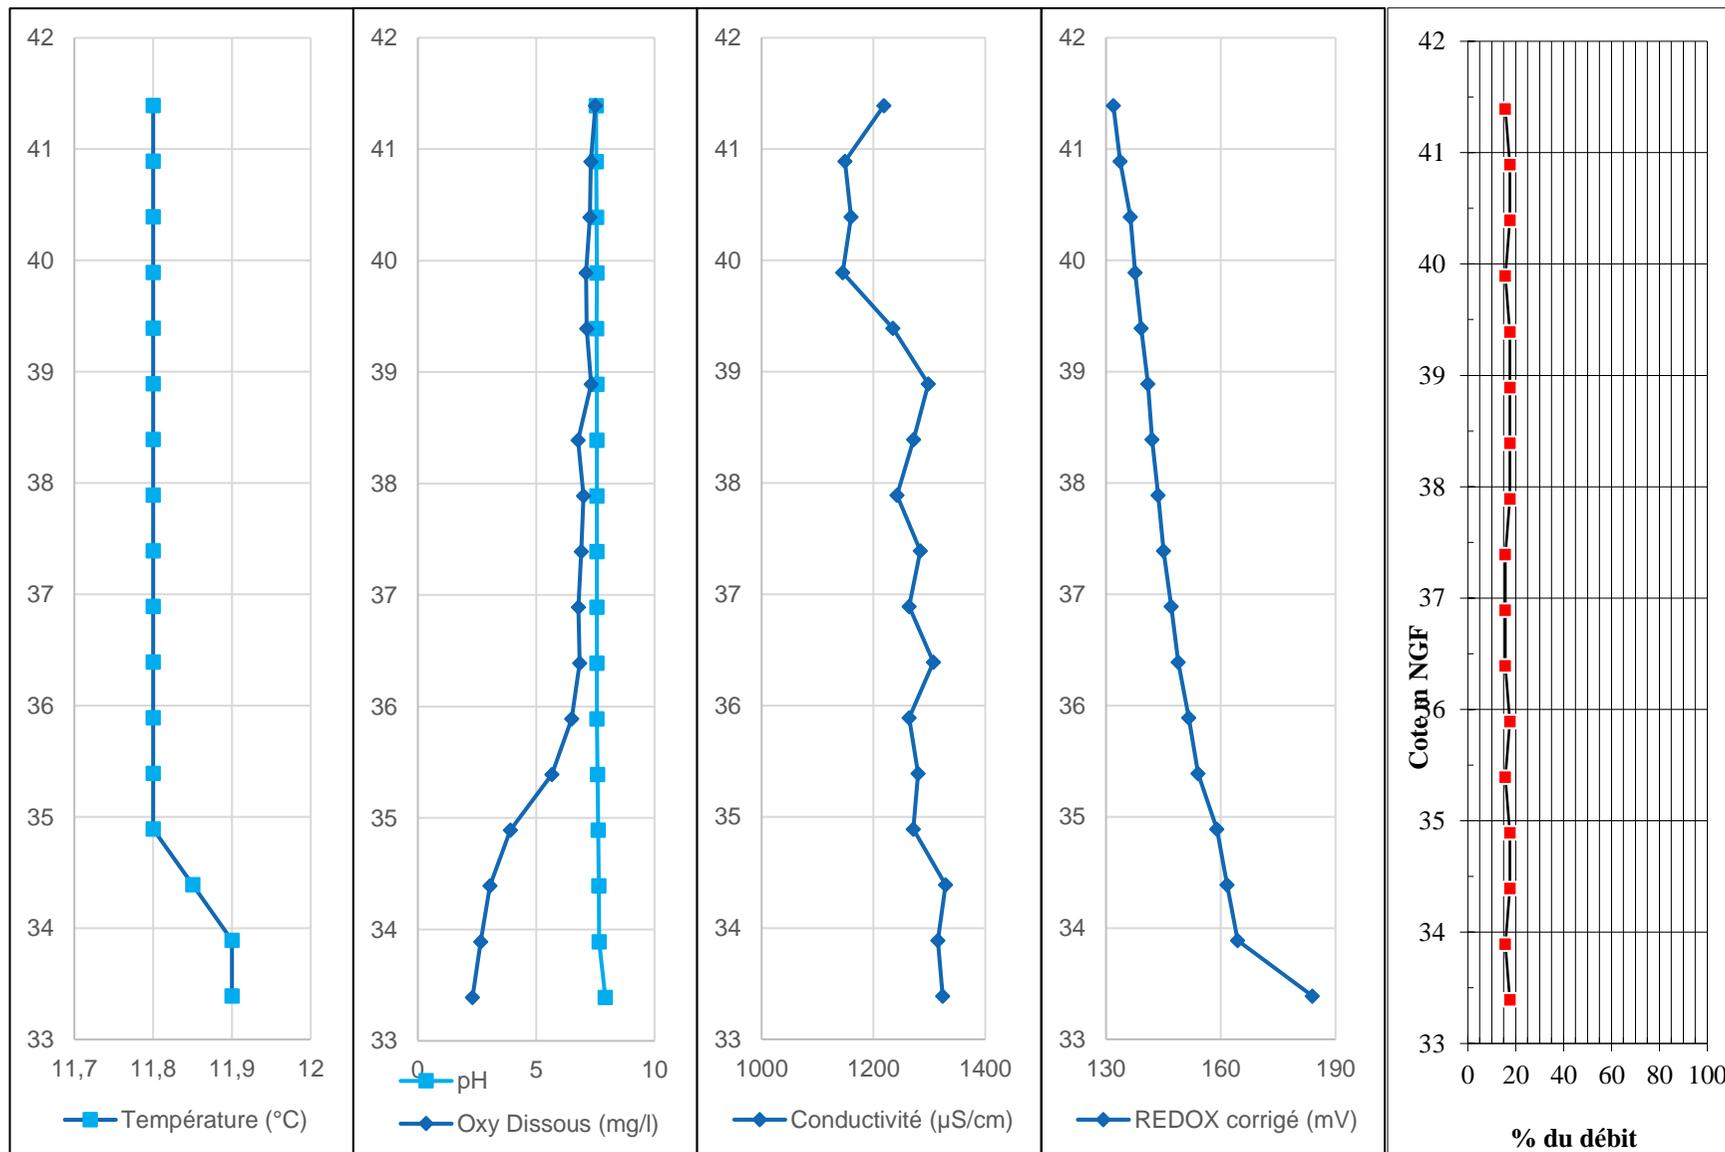
Figure 4 : Résultats des diagrammes

Au cours de l'essai, il s'est avéré qu'aucune circulation d'eau notable n'a pu être identifiée sur la colonne d'eau testée (**Figure 4**). Ainsi, il est probable que les zones les plus productives aient été localisées au niveau de la pompe lors de l'essai ou au-dessus.

- des paramètres physico-chimiques variables sur toute la colonne d'eau :
  - avec le taux d'oxygène dissous qui diminuent en profondeur à partir de + 36 m NGF ;
  - avec un potentiel redox et une conductivité qui augmentent en fonction de la profondeur ;
  - avec un pH et une température plutôt stable.

Les résultats sont présentés sur la **Figure 4**.

- L'absence de venue d'eau significative à partir de 22 m de profondeur ;
- des paramètres physico-chimiques stables dans le cas de la température et du pH et des variations pour le potentiel redox, la conductivité et le taux d'oxygène dissous.

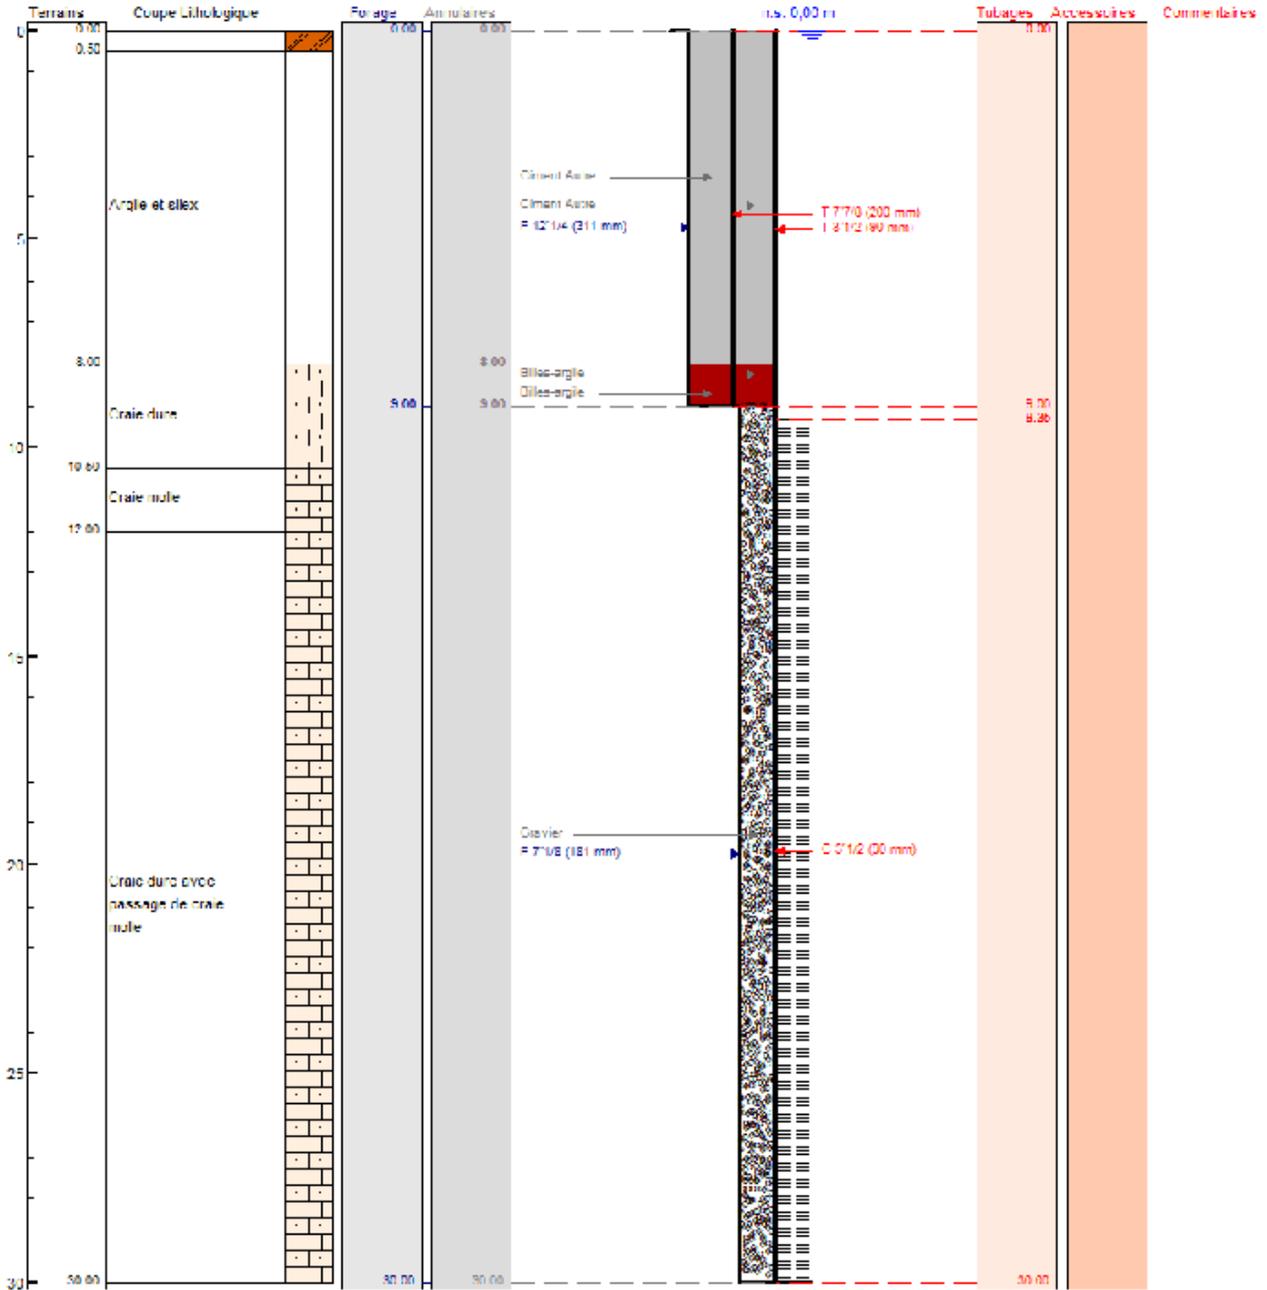
## Coupe technique et lithologique du Pz21

- de 0 à 0,5 m de profondeur : terre végétale ;
- de 0,5 à 8 m de profondeur : argiles à silex ;
- de 8 à 10,5 m de profondeur : craie ;
- de 10,5 à 12 m de profondeur : craie molle ;
- de 12 à 30 m de profondeur : craie dure avec passage de craie molle.

- foration au rotary Ø311 mm de 0 à 9 m de profondeur ;
- de 0 à 9 m : mise en place d'un tubage acier en Ø 195 mm, permettant d'isoler les formations superficielles ;
- de 8 à 9 m : mise en place d'un bouchon d'argile au-dessus du massif filtrant (billes d'argile – origonite®) ;
- de 0 à 8 m : cimentation ascendante de l'extrado.
