**AVIS HYDROGEOLOGIQUE SUR LA PROTECTION  
SANITAIRE DE LA SOURCE COURADUQUE  
A AUCUN (HAUTES PYRENEES)**

**PAU, juillet 2008**

**Georges OLLER**

**Hydrogéologue agréé en matière  
d'hygiène publique**

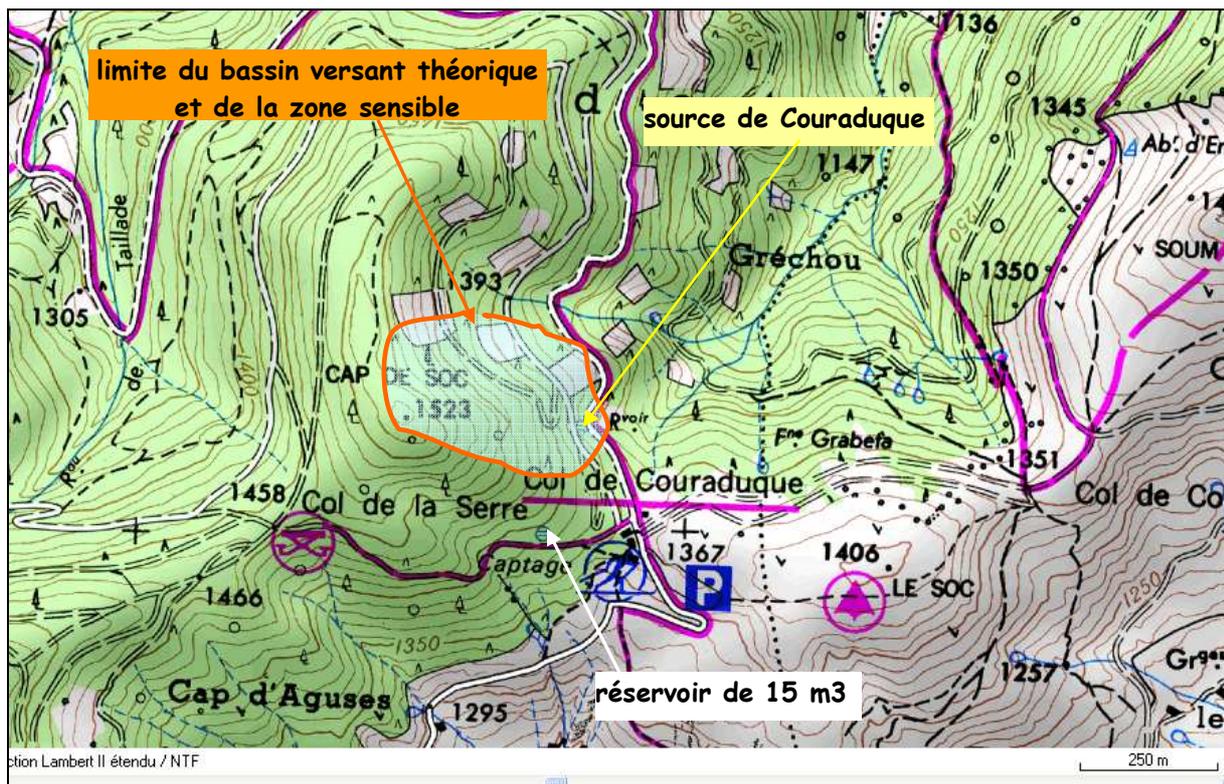
**FIG.5 LIMITES DU BASSIN VERSANT ET DE LA ZONE SENSIBLE**

Une évaluation de l'alimentation de l'aquifère peut être effectuée à partir de la pluviométrie moyenne (pluie et neige), 1200 mm environ par an, entre les altitudes de 1200 et 1500 m. et avec une valeur moyenne de débit de 0,8 l/s environ. Le débit moyen annuel est ainsi évalué à 25000 m<sup>3</sup>/an environ. Avec un déficit pluviométrique de l'ordre de 500 mm, et compte tenu de l'absence d'écoulement de surface à l'amont de l'émergence, l'infiltration efficace serait de 700 mm. Le bassin versant d'alimentation peut être ainsi estimé à 36 000m<sup>2</sup> environ ; avec une infiltration efficace plus faible (500 mm) la surface serait de 50 000 m<sup>2</sup>. La surface **du bassin versant d'alimentation de la source est de 5 ha environ**. Il est contenu dans le bassin versant topographique tracé sur la figure 4.

Une zone sensible ou de prévention est définie (fig.5). Elle correspond globalement au bassin versant potentiel d'alimentation du captage à protéger. L'exploitation forestière éventuelle de ce versant sera réalisée en tenant compte de la vulnérabilité de l'aquifère surtout dans les zones où le rocher est affleurant.

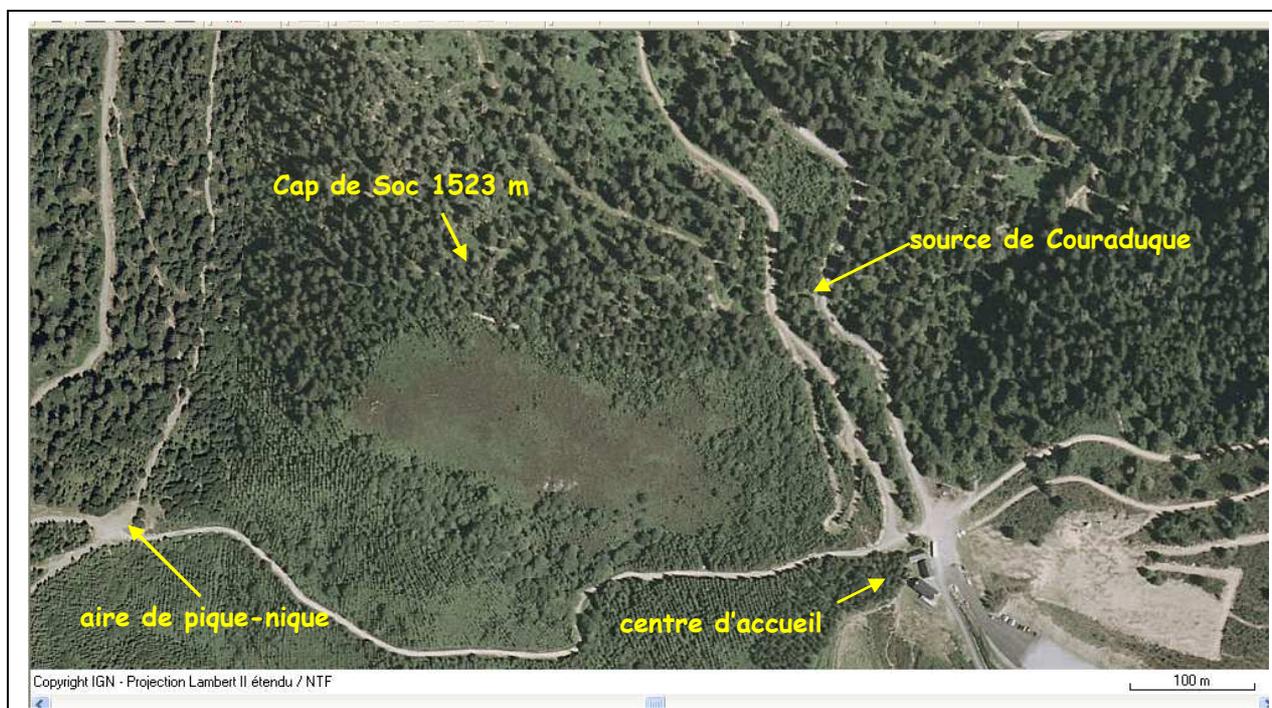
**FIG.6 ENVIRONNEMENT DE LA SOURCE DE COURADUQUE**

La source de Couraduque jaillit dans une zone occupée par de la forêt. Des animaux domestiques en pâturage libre parcourent cette zone avec 150 bovins de mai à octobre. L'exploitation de la forêt est conduite par l'ONF, et chaque année une parcelle de résineux est coupée.

Des pistes de ski de fond ou d'exploitation forestière sillonnent le bassin versant. Une piste de ski domine la source à 30 m environ de distance. Des interdictions de circulation par les engins à moteur sont matérialisées par des obstacles physiques. L'accès est cependant autorisé vers une aire de pique nique aménagée à 600 m environ du captage et la route borde la limite du bassin versant théorique.
