**ALIMENTATION EN EAU POTABLE
d'une collectivité publique**

**AVIS DE L'HYDROGEOLOGUE AGREE
EN MATIERE D'HYGIENE PUBLIQUE**

CAPTAGE JULIO BAS

**pour l'A.E .P. des hameaux de JULIO BAS et JULIO HAUT
commune de
SAINT VINCENT D'OLARGUES**

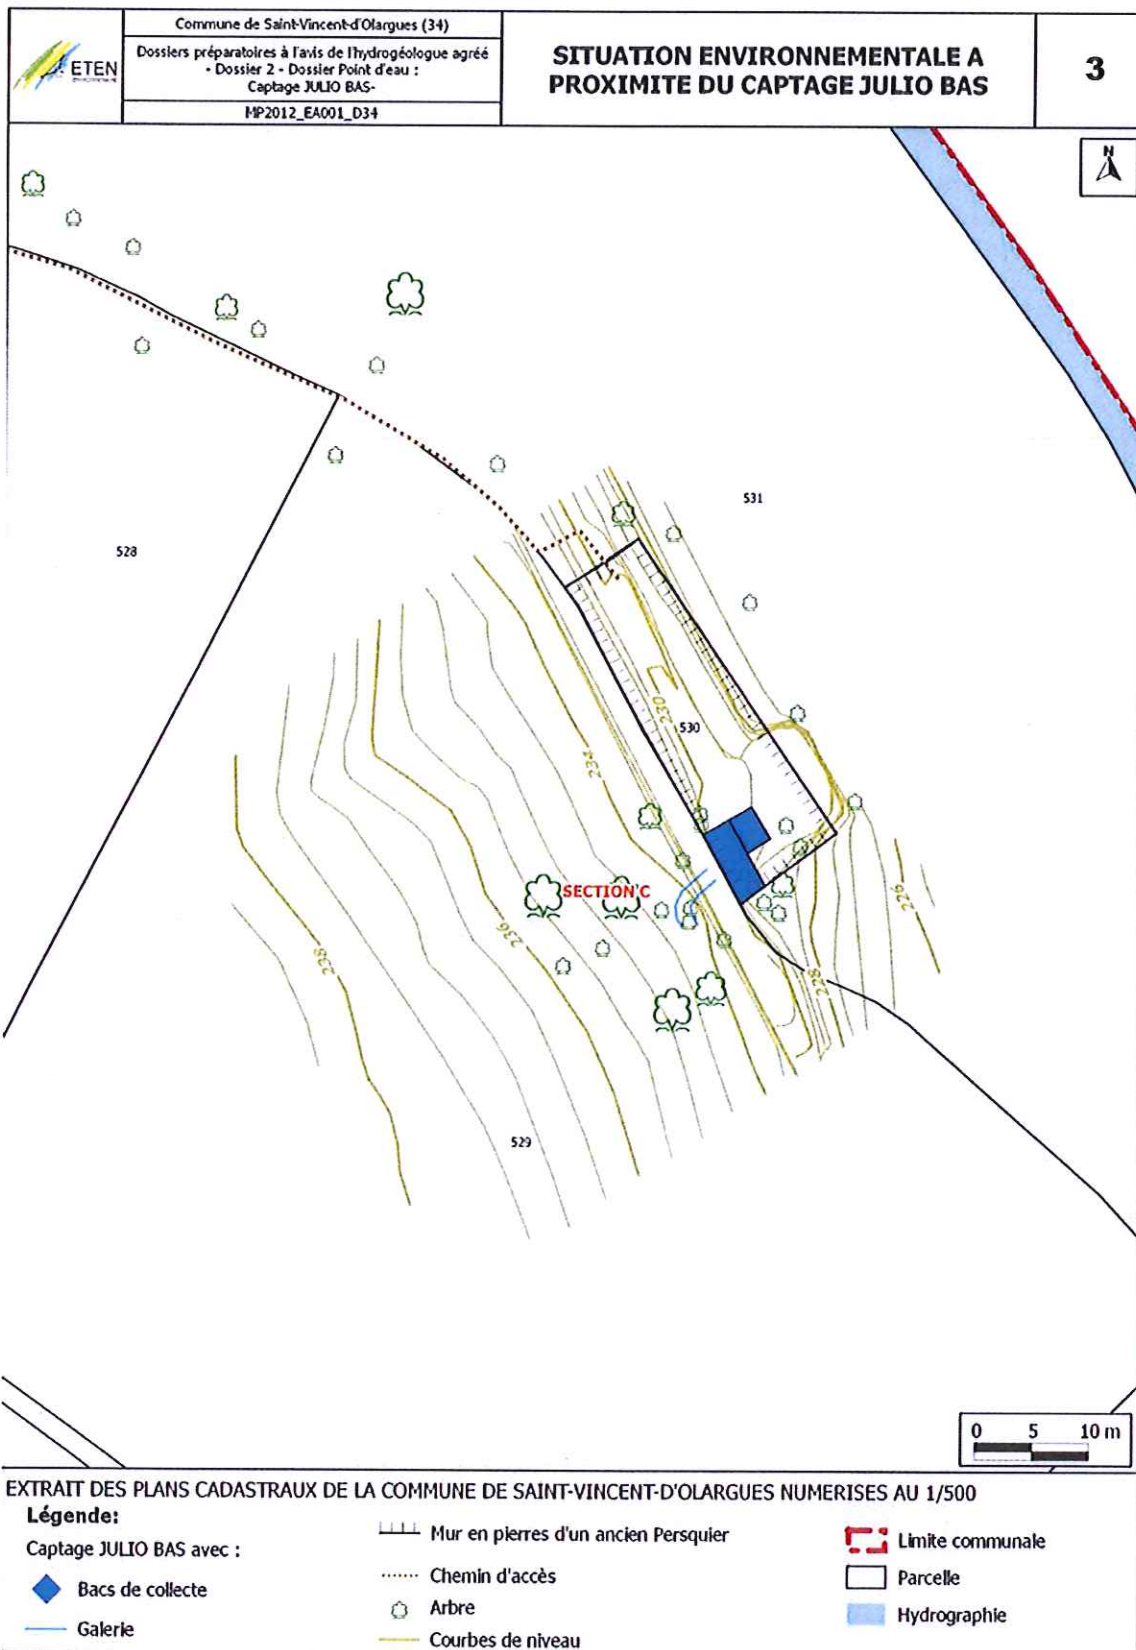
5 – Coupe du captage de Julio Bas – St Vincent d'Olargues

L'ancien bac est toujours connecté au bac de collecte actuel même s'il semble que la connexion soit hors d'eau du fait des fuites de l'ancien bac.

D'une part, ces eaux de fuite (ancien bac + fuite du bouchon de vidange du nouveau bac) ne sont pas captées, d'autre part elles stagnent autour des installations de captage malgré un drainage par la petite saignée au fond de laquelle est posée la conduite d'adduction.

Les eaux contenues dans cet ancien bac stagnent puis s'infiltrent probablement au travers de fissures du bâti en très mauvais état, puisque qu'aucun autre exutoire n'a été observé.

Outre l'amélioration sanitaire des conditions de captages, ce réaménagement conduira à l'augmentation du débit.
