## Rapport du rebouchage du forage de Bouffémont (95)

Travaux financés par le Conseil Départemental du Val d'Oise

La présente étude constitue le rapport d'abandon du forage de Bouffémont.

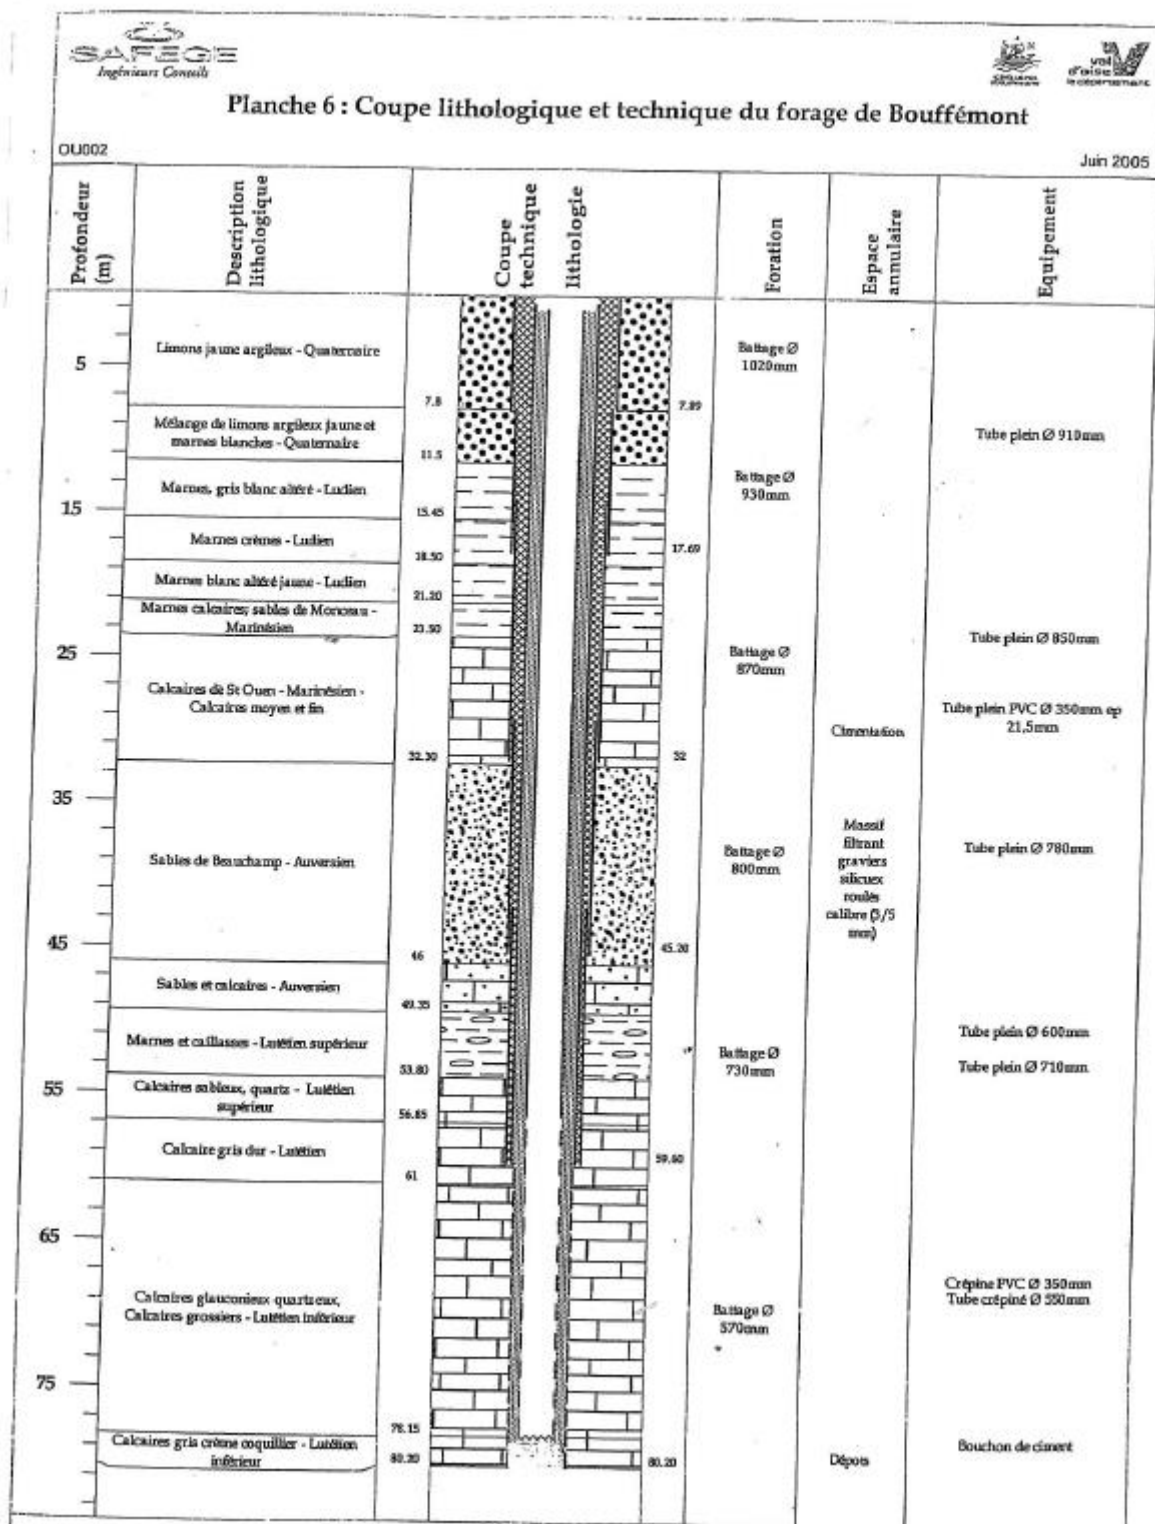
**Figure 4 : Coupe géologique et technique du forage de Bouffémont après rechemisage**

Cet ouvrage a fait l'objet d'un rechemisage avec un tubage PVC.

Il a atteint la profondeur de 80,2 mètres. D'un point de vue technique, il est tubé en 350 mm sur toute la hauteur, crépinée de 56,85 à 78,15 m.
