Département de l'Hérault  
Commune de FRAÏSSE-SUR-AGOÛT  
Hameau de Rescol

# RAPPORT HYDROGÉOLOGIQUE

# Compte rendu des travaux de réfection du captage de la source Rescol

Montpellier, le 3 février 2020

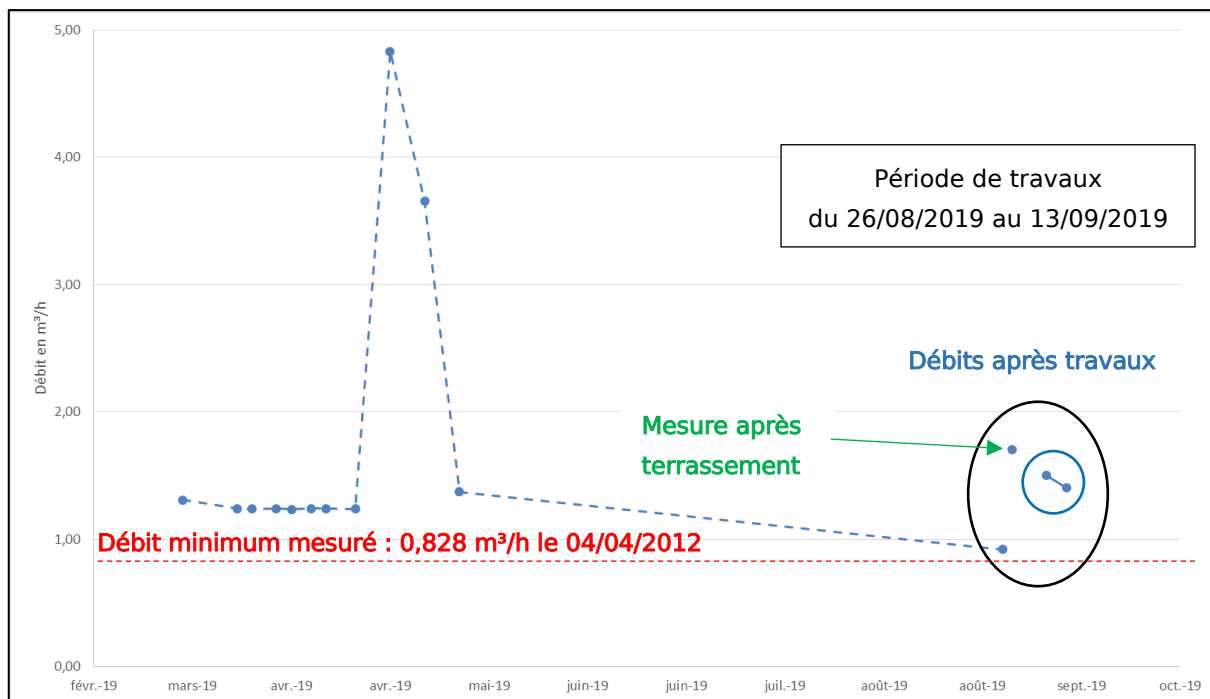
Le mardi 27/08/2019, le débit du captage a été jaugé à 0,929  $\text{m}^3/\text{h}$ , valeur proche du débit minimum mesuré (0,828  $\text{m}^3/\text{h}$  le 04/04/2012).

Suite aux travaux de terrassement, le débit a été jaugé à 1,7  $\text{m}^3/\text{h}$ . Ces terrassements ont eu pour effet de faciliter de manière significative les écoulements de ce système en charge. Une fois le système vidangé, le débit capté a été mesuré entre 1,4 et 1,5  $\text{m}^3/\text{h}$ .

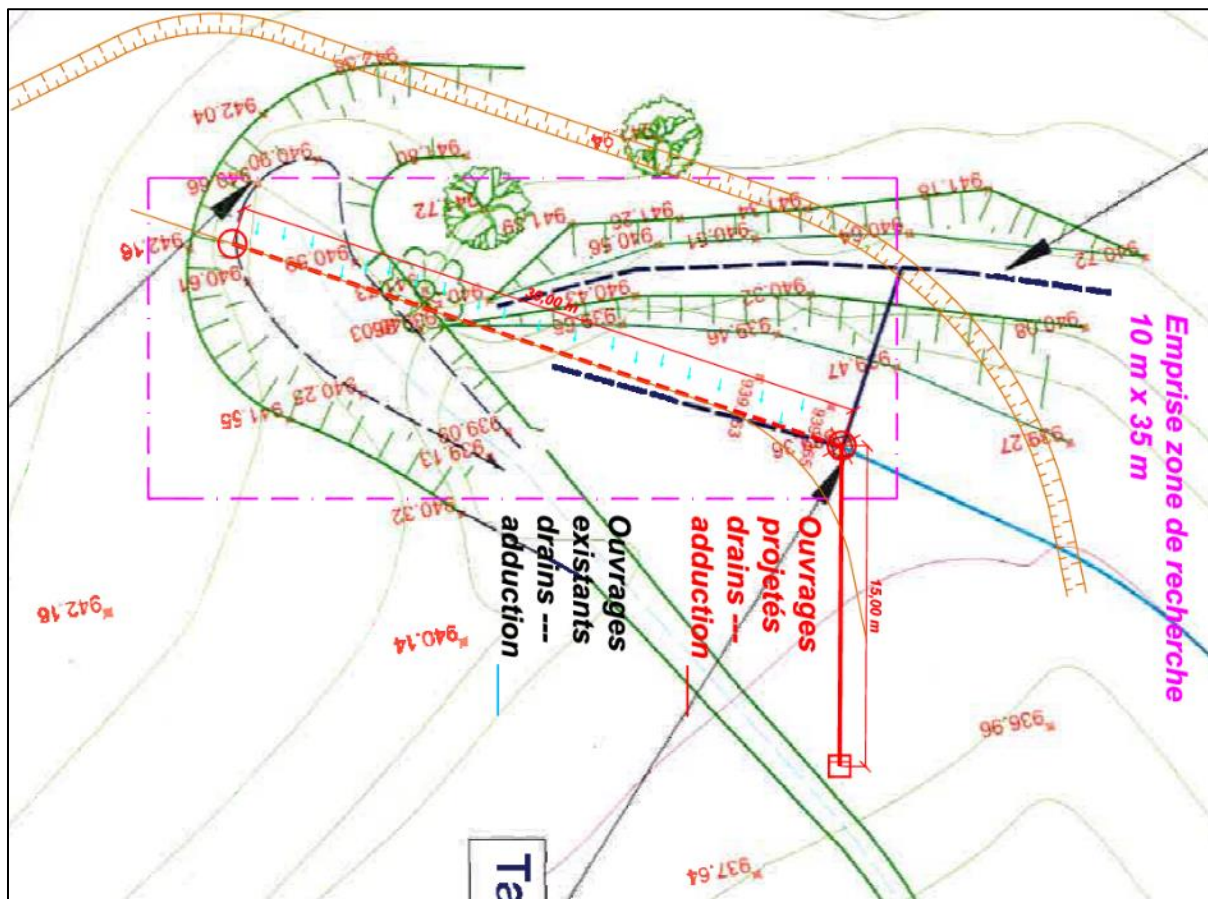
30/08/19 - Approvisionnement et terrassement de la plateforme d'accès

Tranchée en V peu profonde pour localiser l'emplacement et la disposition du futur drain.

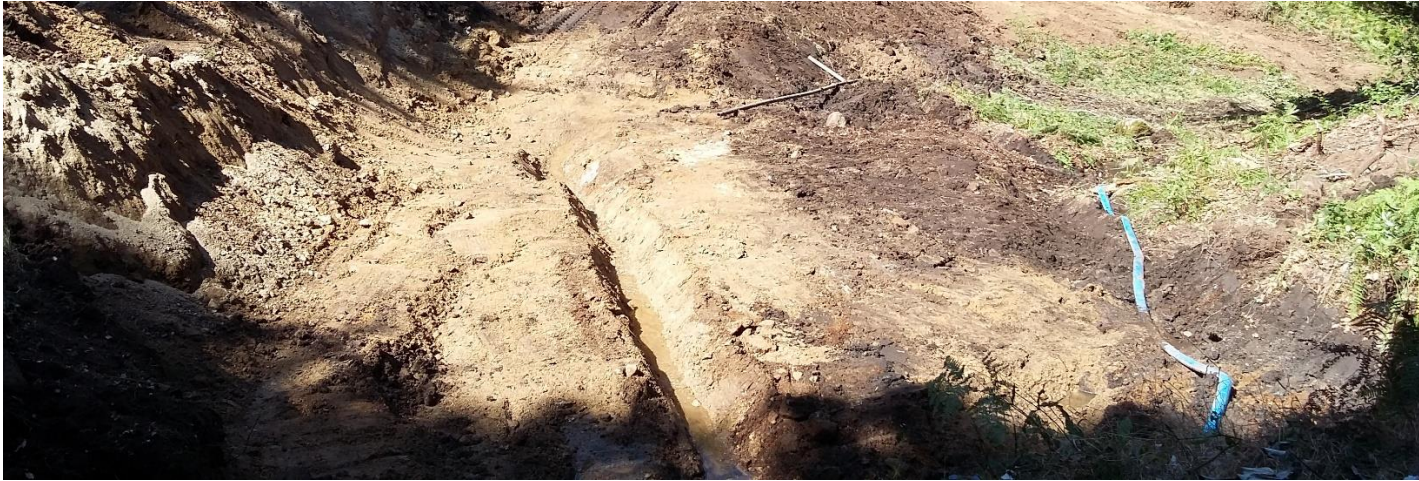
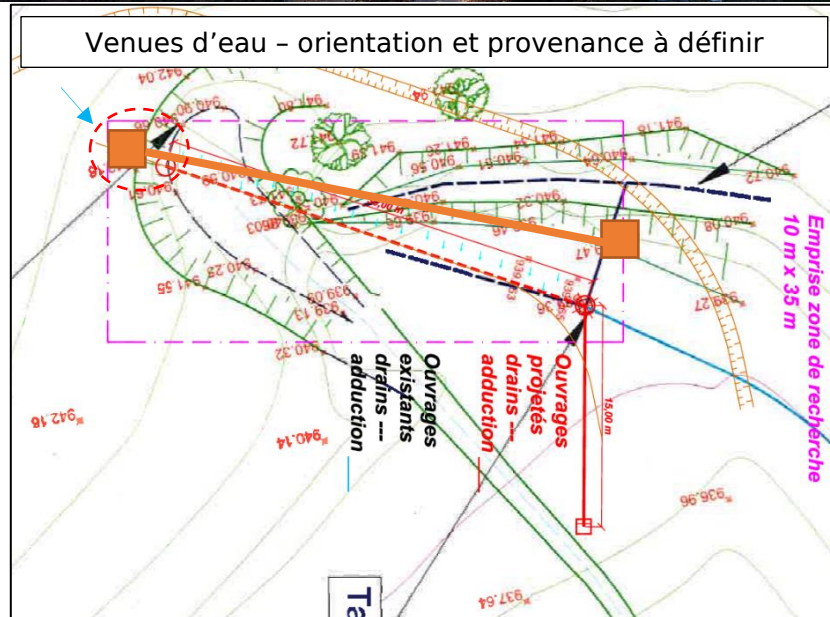
Drain 1 : Tube plein = 5,77 m / Tube crépiné = 2,80 m

Drain 2 : Tube plein = 14,45 m / Tube crépiné = 2,1 m

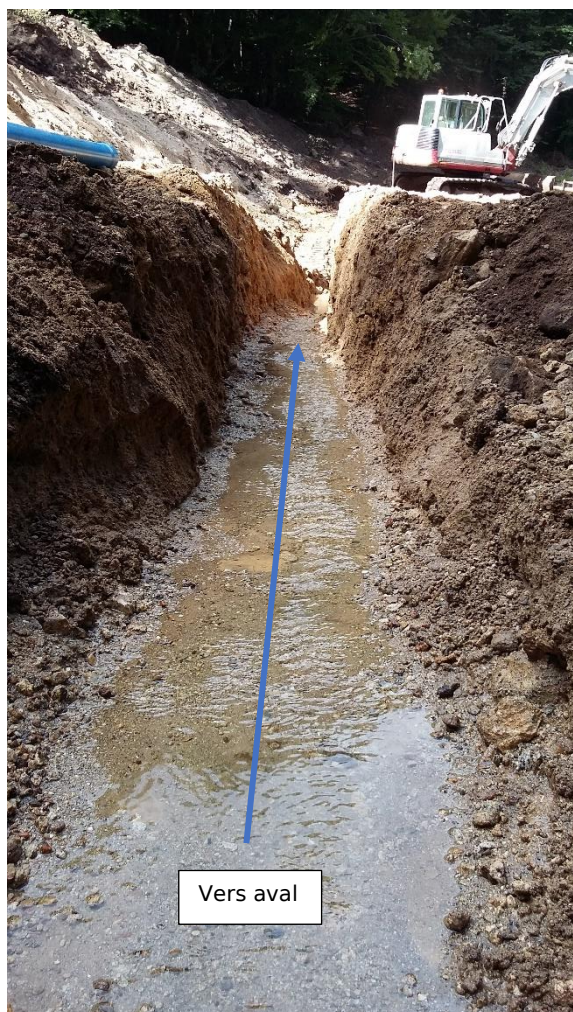
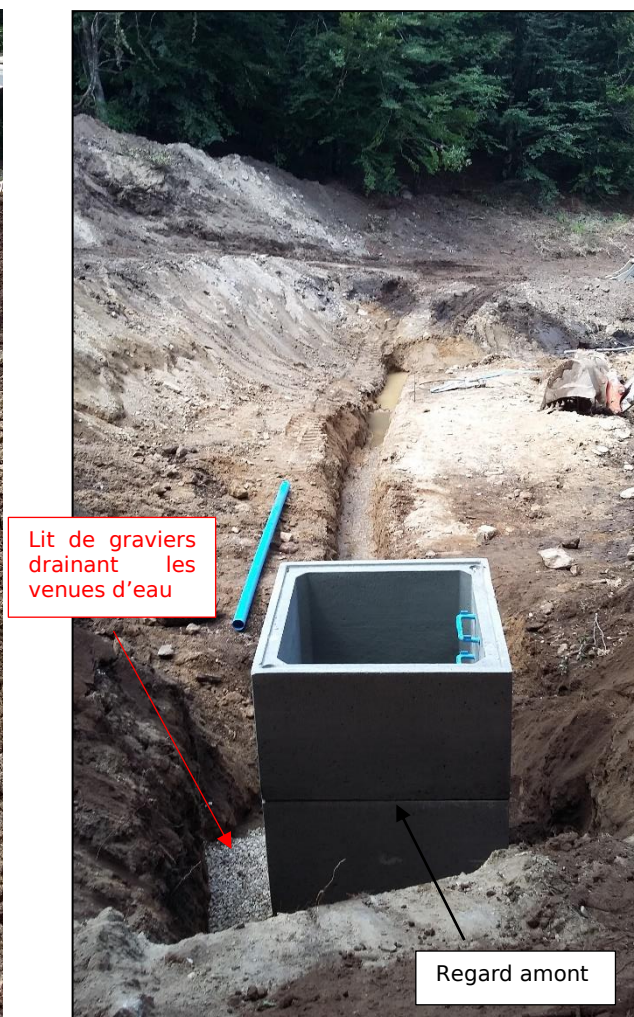
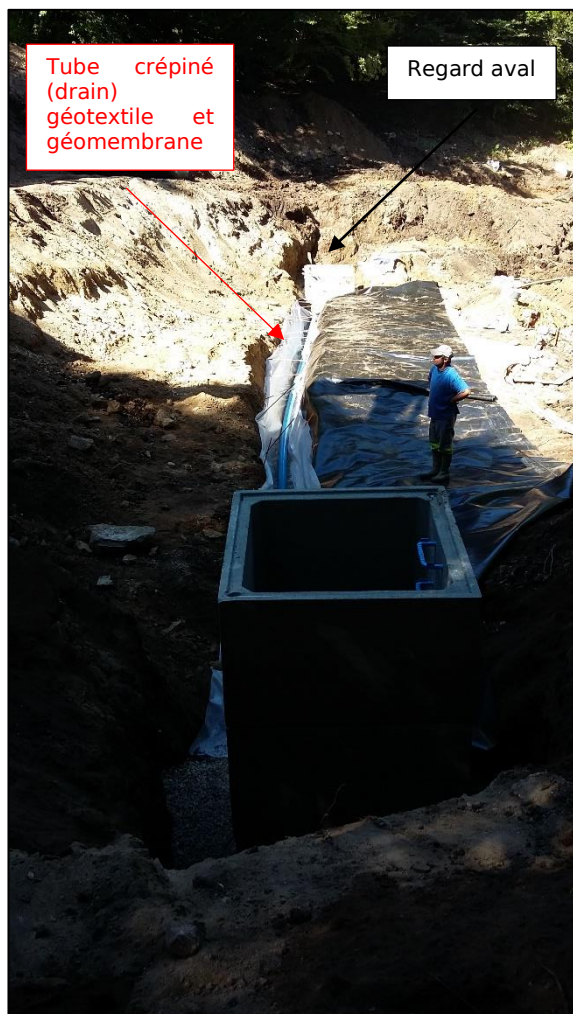
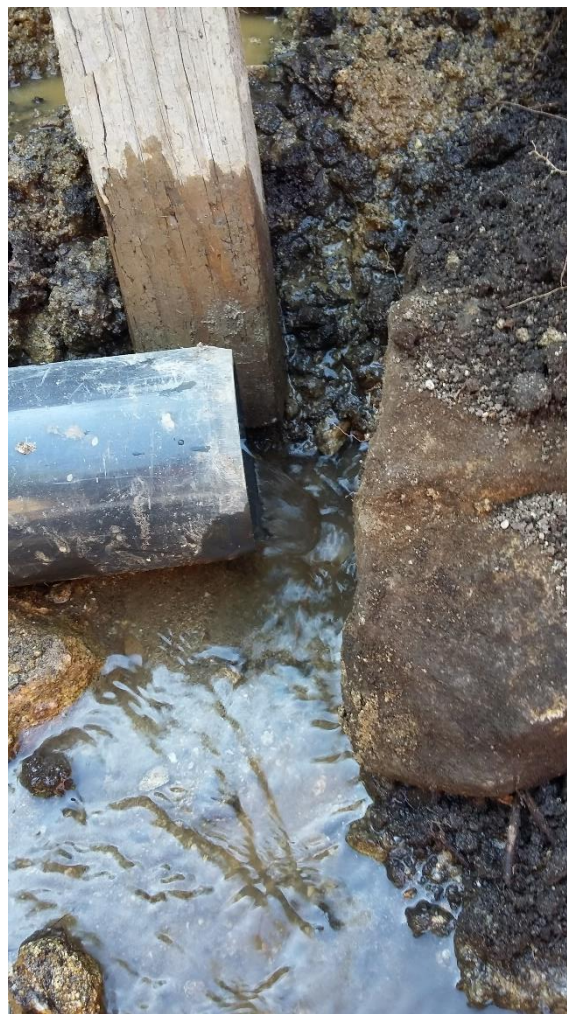
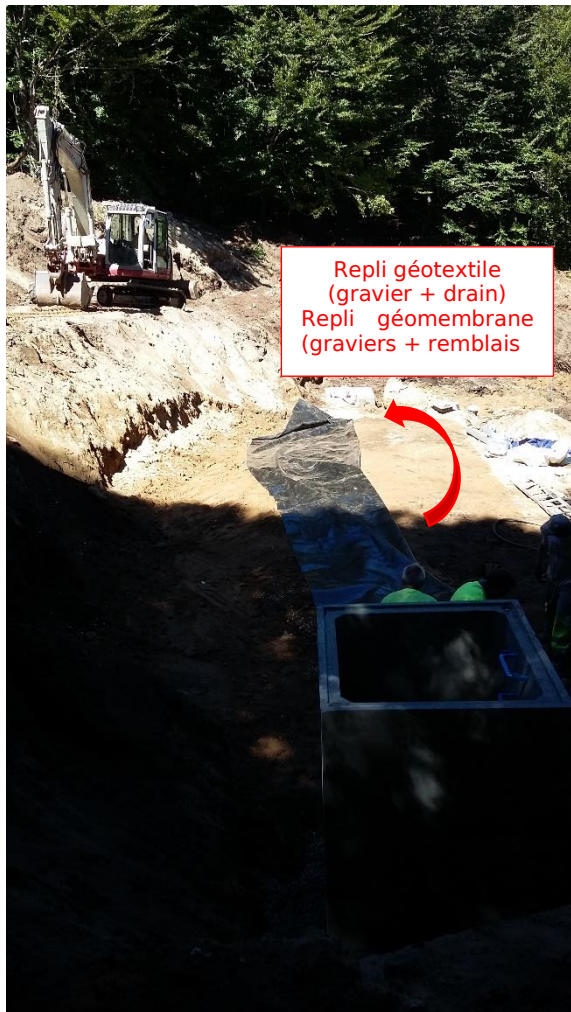
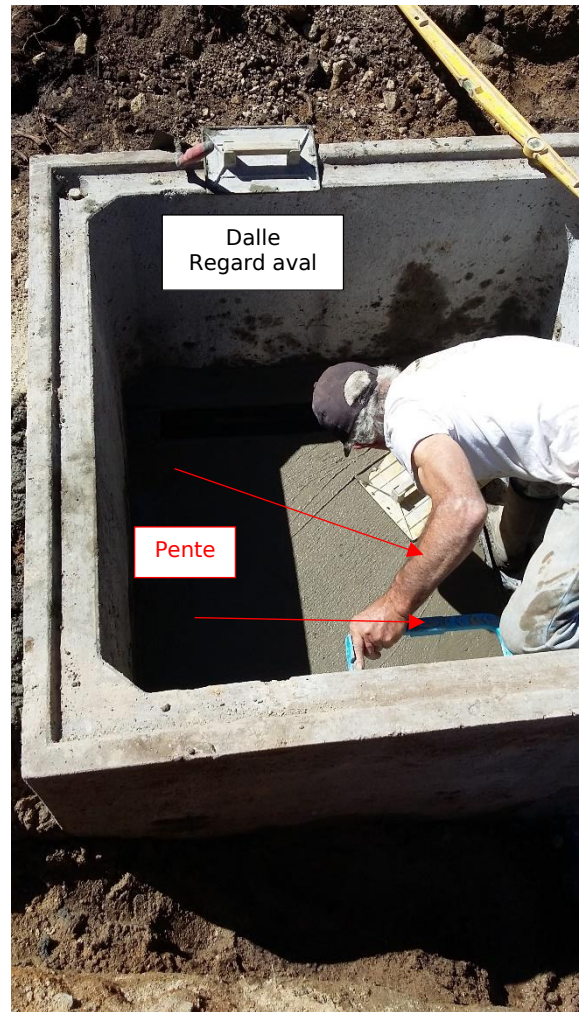
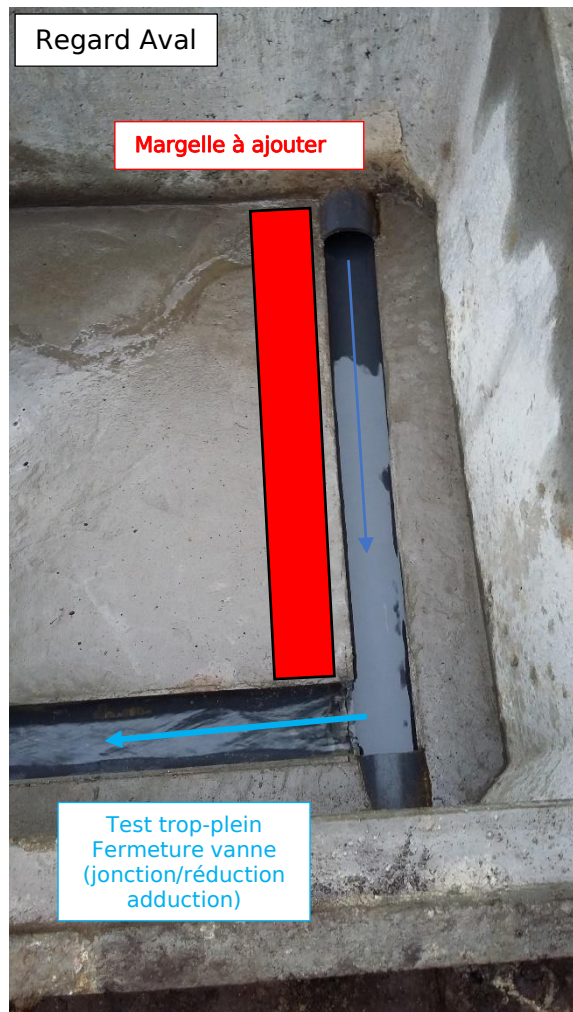
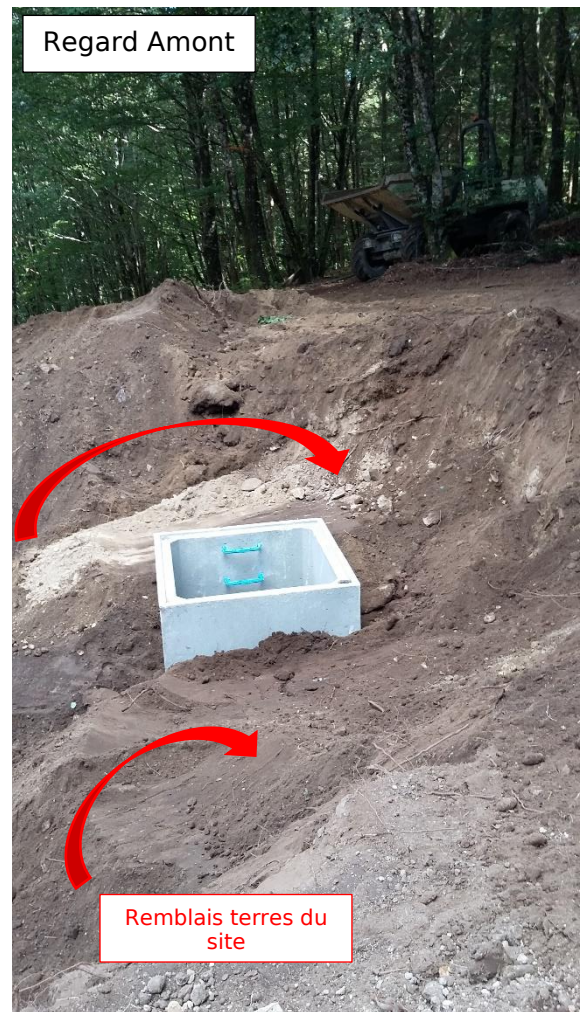
Remblaiement des terrains

⇒ **Remise en réseau de l'eau captée en fin de journée.**
