Cabane pastorale « du Taula »

Commune de Montferrier

Avis de l'Hydrogéologue Agréé sur la définition des périmètres de protections du captage d'alimentation en eau potable de la cabane pastorale "du Taula"

- NOVEMBRE 2021 -

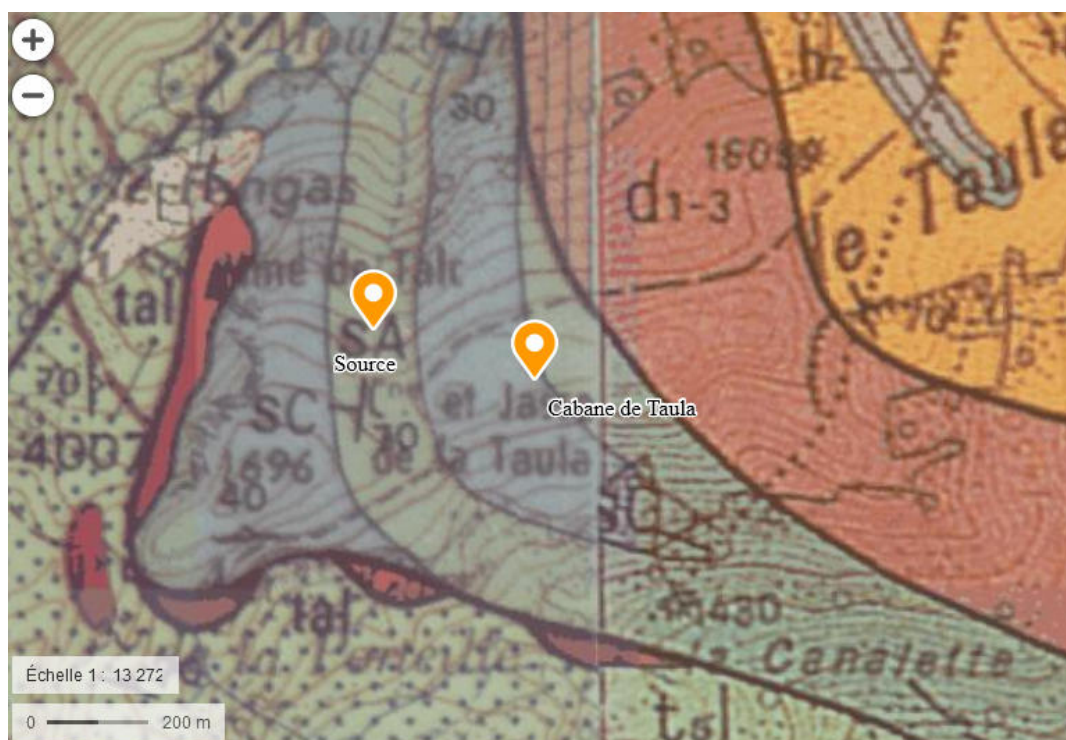
Figure 5 : Cliché de la source, griffon et environnement proche, le 1ier octobre 2021

Un aménagement est projeté pour réaliser un captage acceptable (état actuel Cf. clichés à la figure 5). Un système de bac collecteur/dessableur et bassin de mise en charge, est envisagé sur la surverse existante.
