Compte-rendu d'inspection caméra

Rue VAL CLAIR
ZAC Leonard
Reims (51)

Dossier LY 23 14364 Go

Compte rendu des investigations du 8 avril 2024

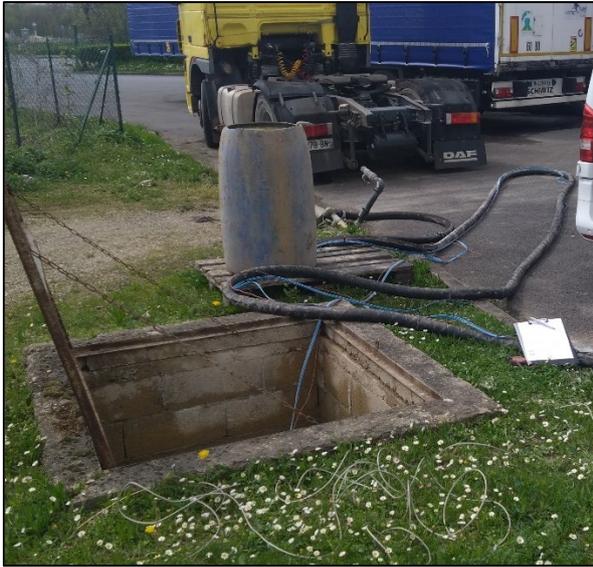
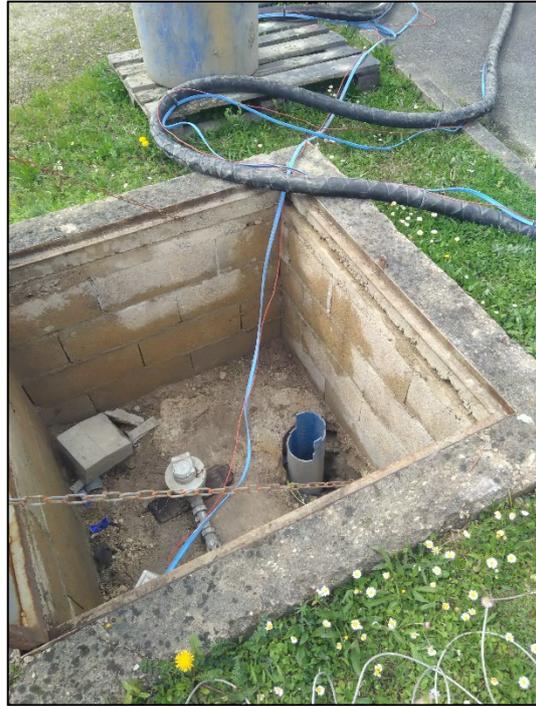
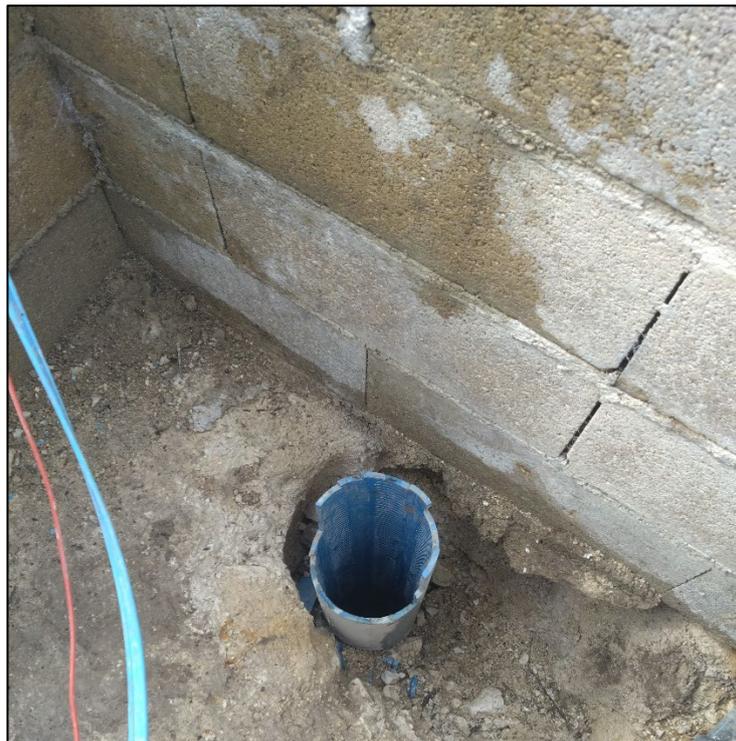
**Annexe 1 : Reportage photographique de la tête de puits
08/04/2024**

L'ouvrage est situé dans un regard béton. Il ne possède pas de margelle, ni d'étanchéité de tête en béton.
