**Abandon d'ouvrage :  
Comblement du forage** ■

Champ captant Golf-Hôtel  
HYERES (83)

## Rapport de comblement

C22106

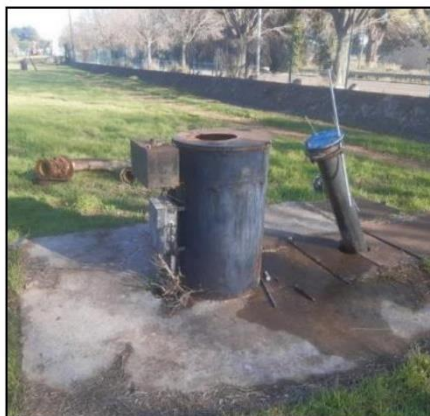
- Tube acier plein diamètre 300mm de 0 à -6.50m/tube
- Tube acier inoxydable crépiné, fil enroulé diamètre 300mm de 6.5 à 13.7m/tube (**section collapsée**)
- Tube acier inoxydable plein diamètre 300mm de 13.7 à 15.9m/tube
- Tube acier inoxydable crépiné, fil enroulé diamètre 300mm de 15.9 à 20.7m/tube

Le 27/01/2026

Retrait de la pompe d'exploitation (pompe 6" et colonne d'exhaure semi-rigide)  
Mise en place d'un gravier roulé lavé désinfecté de -20.70 à -6.00 m/sol  
Mis en place d'un bouchon d'argile gonflante de -6.00 à -5.00 m/sol  
Découpe du tubage au niveau du sol
