POSSIBILITES D'AMELIORATIONS QUANTITATIVES ET QUALITATIVES
DES CAPTAGES DE PRAUTHOY (HAMEAU DE ROCHEFONTAINE, COURCELLES
VAL D'ESNONMS, HAUTE-MARNE)

AVIS DE ' L'HYDROGEOLOGUE AGREE

POSSIBILITES D'AMELIORATIONS QUALITATIVES ET QUANTITATIVES
DES CAPTAGES DE PRAUTHOY (HAMEAU DE ROCHEFONTAINE, COURCELLES
VAL D'ESNOMS, (HAUTE-MARNE)

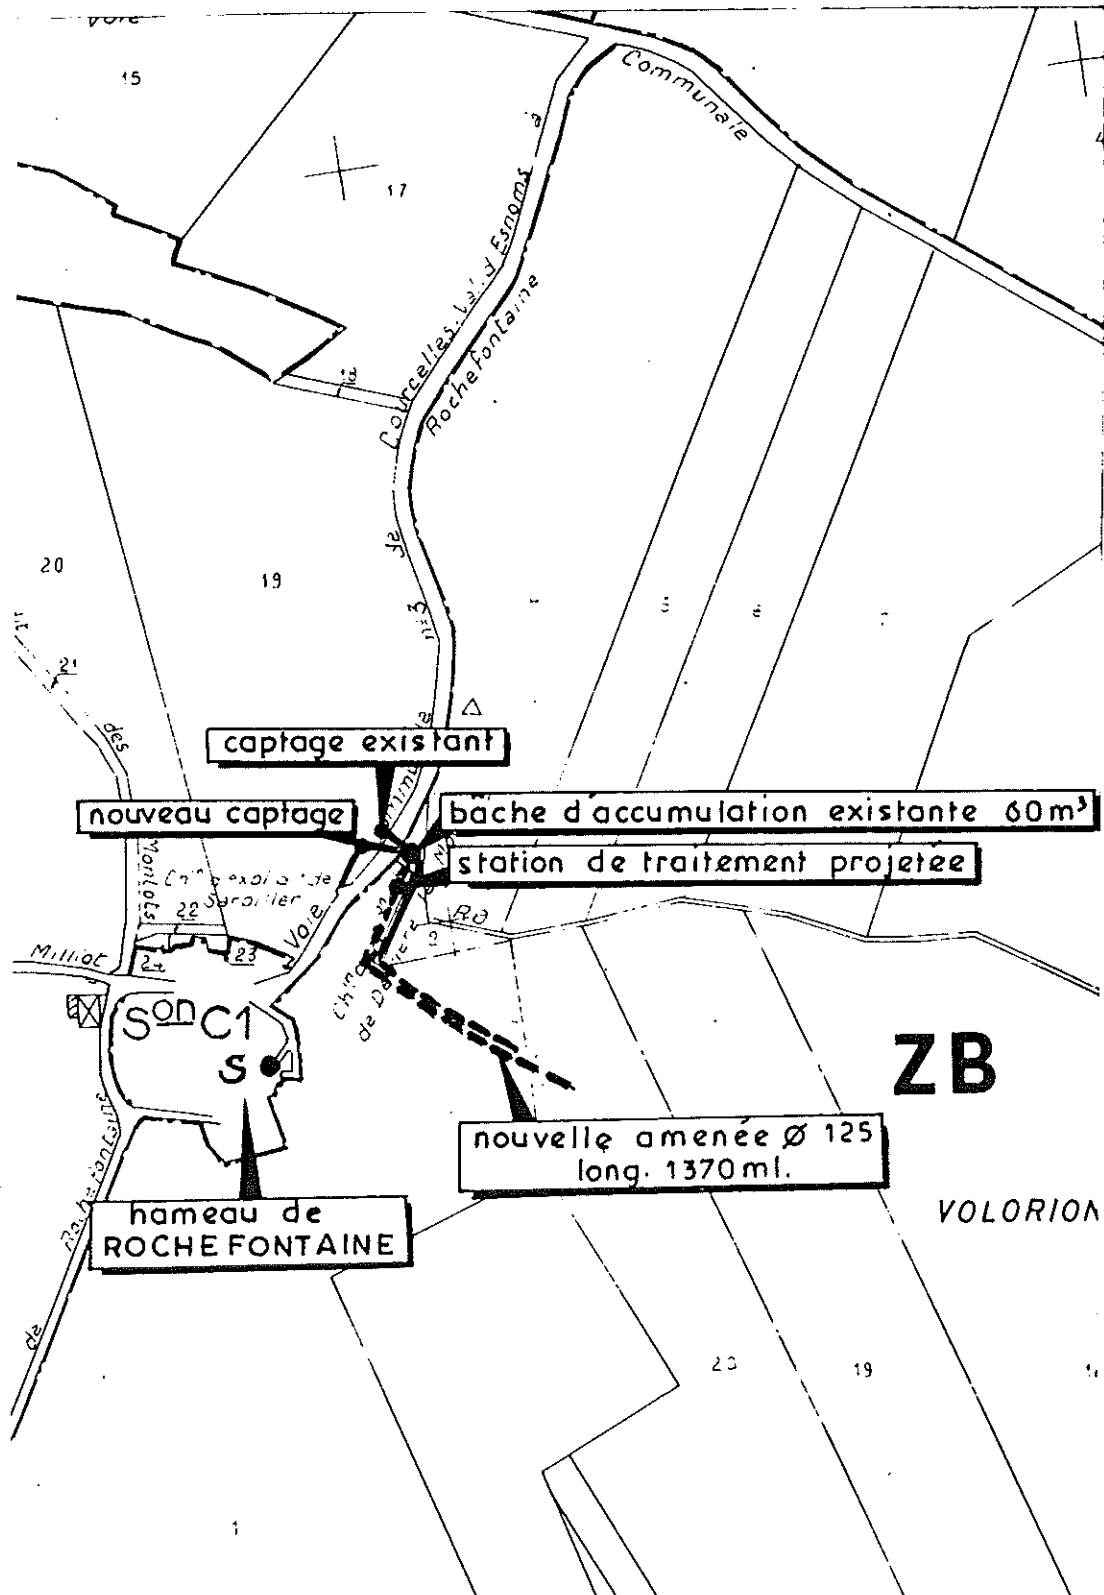
PLAN DE SITUATION

Il existe à l'heure actuelle deux captages situés au Nord-Est et en contre-bas du hameau, le long de la petite route qui dessert Roche Fontaine à partir de Courcelles - Val d'Esnoms, respectivement à 120m pour le captage principal (x: 815,50 ; y : 305,05) et 50m pour le captage secondaire (x: 815,45; y : 305,01) de la première maison du village (cf. extrait de la carte à 1/25000° Langres 5-6 et plan de situation).

Une autre émergence, captée pour alimenter une ferme, vient au jour dans un lavoir 80m plus au Sud, sensiblement à la même cote que le captage principal au droit même du hameau, dans l'axe d'une légère ondulation faisant talweg à la surface du plateau (S sur le plan).
