**ALIMENTATION EN EAU POTABLE D'UNE  
COLLECTIVITE PUBLIQUE**

**AVIS DE L'HYDROGEOLOGUE AGREE EN MATIERE  
D'HYGIENE PUBLIQUE**

**NOM DU CAPTAGE : LOS CHAMPS BAS**

**COMMUNE D'IMPLANTATION : MONTBEL**

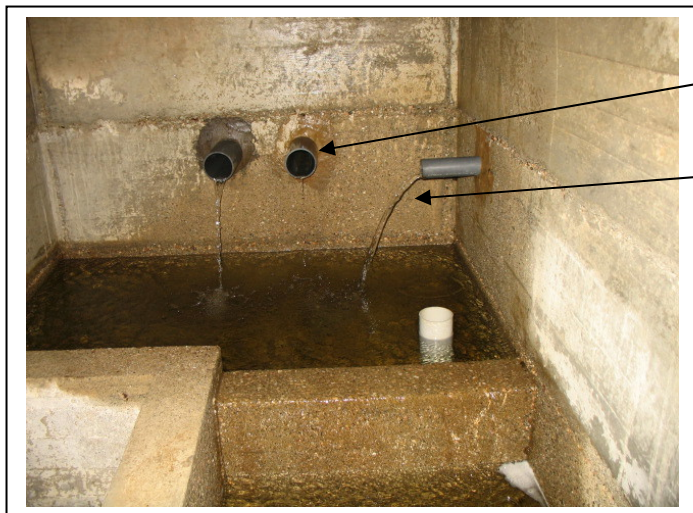
**Champs bas chambre de captage**

L'ouvrage de collecte comprend un bac de décantation, un bac de prise et un pied sec équipé d'un siphon de sol. Le bac de décantation reçoit deux tuyaux en PVC 110 correspondant au deux drains et par un PVC 70, l'eau en provenance de l'ouvrage de collecte de Champs Haut. Le départ se fait par une crépine et un tuyau en PVC 63 avec une vanne de sectionnement. Les deux bacs sont équipés de bondes de trop-plein/vidange en PVC 110 avec des raccords en bronze.

Arrivées 2 drains Champs Bas

Arrivée Champs Haut

Crépine

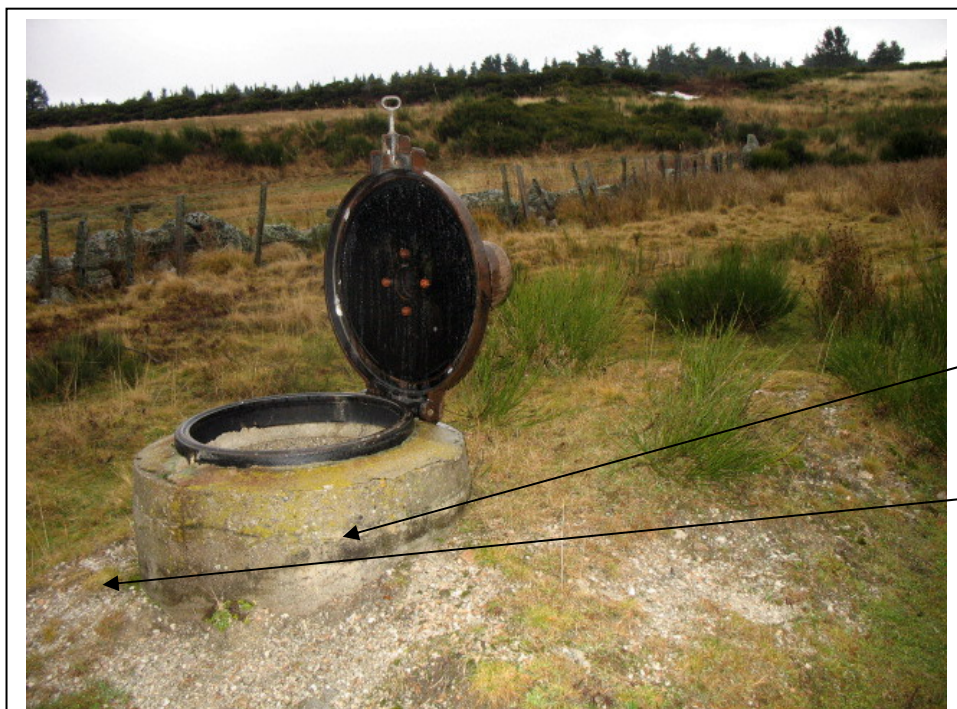
L'ouvrage est en état moyen. La rehausse du capot est dégradée et son étanchéité extérieure est à reprendre. Certains enduits ont été érodés par le contact avec les eaux peu minéralisées faisant ressortir du béton la fraction granulométrique siliceuse.

Buse de rehausse à refaire,  
étanchéité à reprendre.

Creux à combler

- Reprise ou réfection de la rehausse du capot.
- Etanchéité extérieure à reprendre.
- Refaire les enduits des bacs
- Mettre un clapet sur la sortie du trop-plein.

- La dépression bordant le captage sera comblée avec des matériaux inertes.. On laissera cependant la buse de rehausse du capot dépasser de 50 cm.
- Il sera mis en place une clôture PPI (avec portillon d'accès) selon la délimitation proposée dans le présent rapport.
