Département : Seine et Marne
Commune : Varennes sur Seine

N° Classement : 02951X0186
Désignation : PZ6

DELPIA - CSL de VARENNES (77)

Localisation des ouvrages, cotes piézométriques mesurées le 4 avril 2011 et sens d'écoulement de la nappe

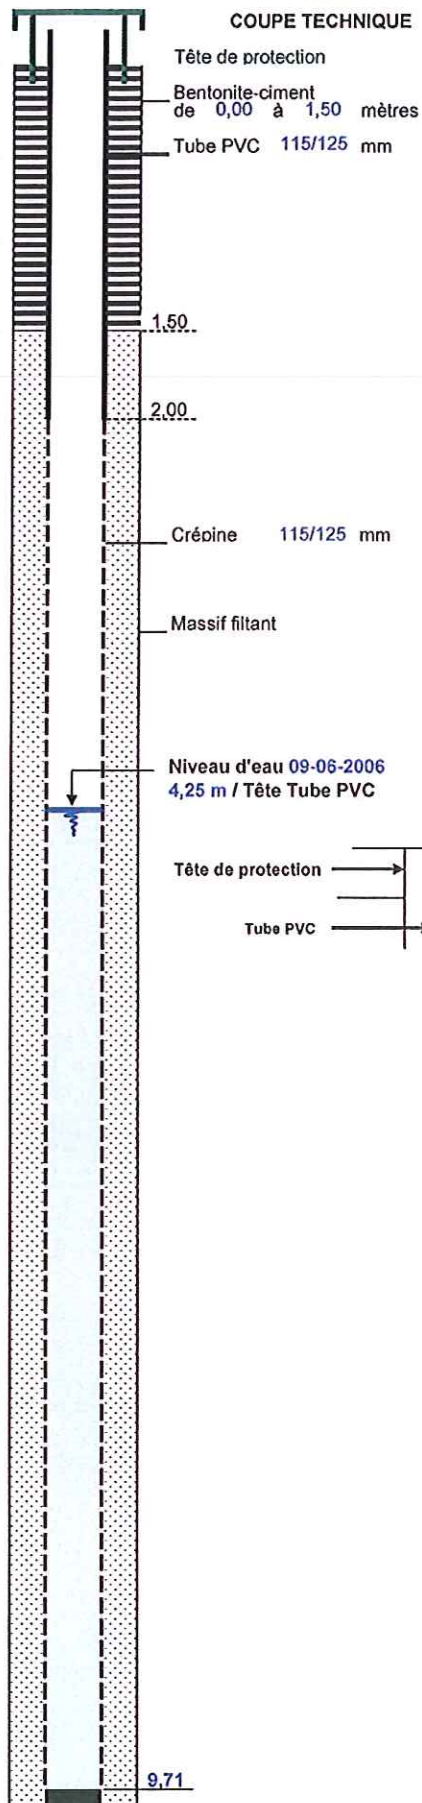
COUPE TECHNIQUE

NS/Sol : ** m
NS/Tête PVC : 4,25 m
Rep/Sol : ** m
Ren/T^{ête} PVC : 101,08 m
Z Rep : ** m
Côte piézo : 96,83 m
(relative / Tête tube PVC)

Tête de protection

Tube PVC

Repère (relatif) de nivellement : + 101,08 m

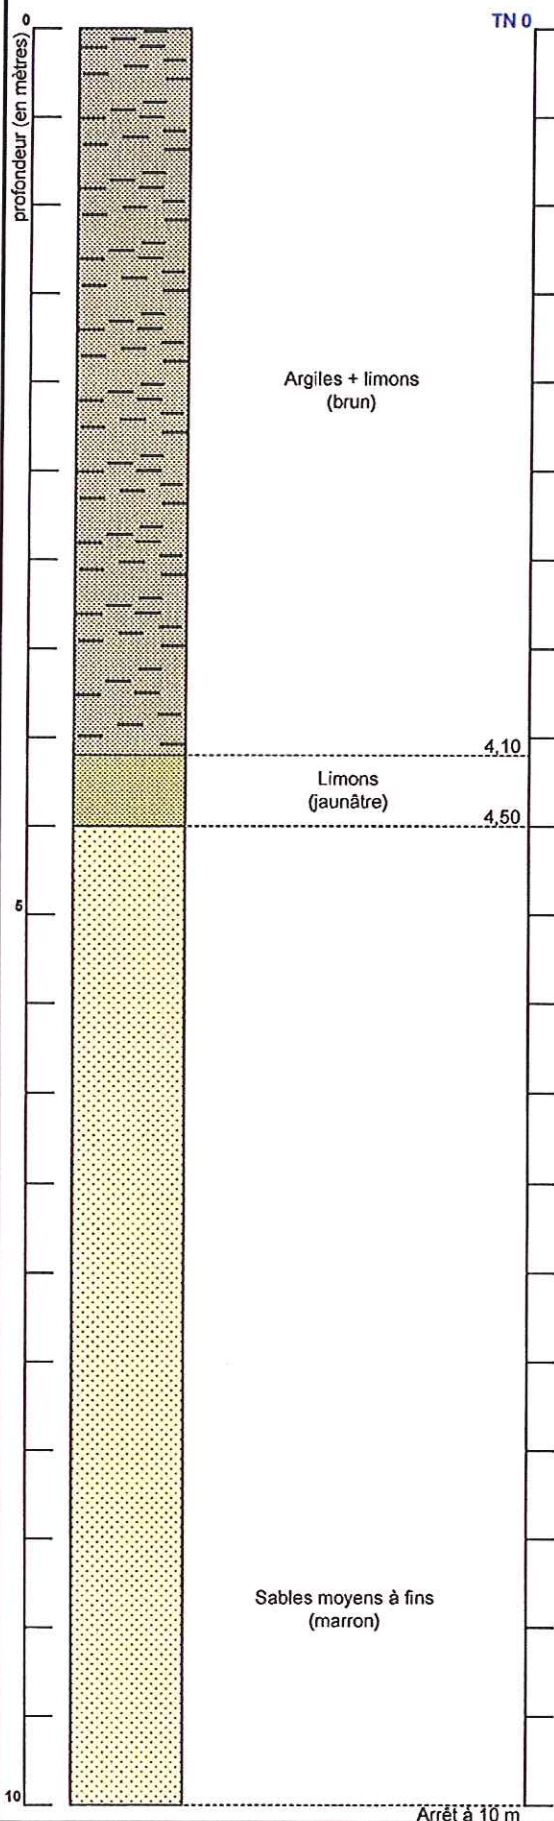
COUPE LITHOLOGIQUE

N° Classement : 02951X0187
Désignation : PZ7

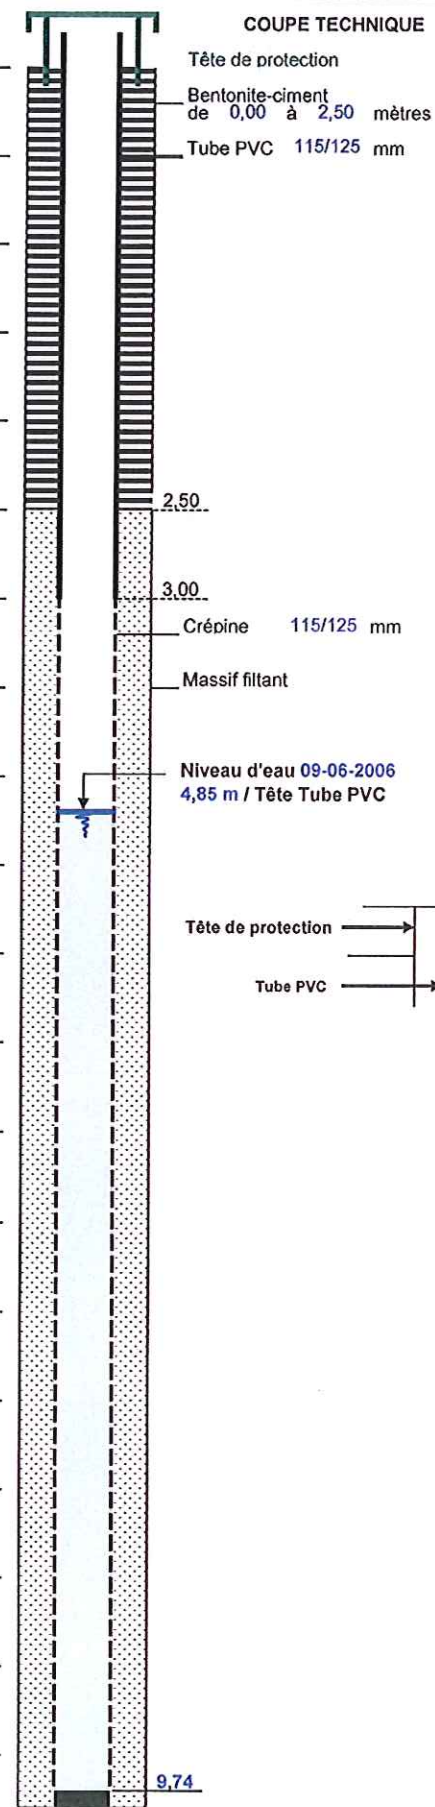
COUPE TECHNIQUE

NS/Sol : ** m
NS/Tête PVC : 4,85 m
Rep/Sol : ** m
Reo/T⁸⁰⁰ PVC : 101,60 m
Z Rep : ** m
Côte piézo : 96,75 m
(relative / Tête tube PVC)

Tête de protection
Tube PVC
Repère (relatif) de nivellement : + 101,60 m

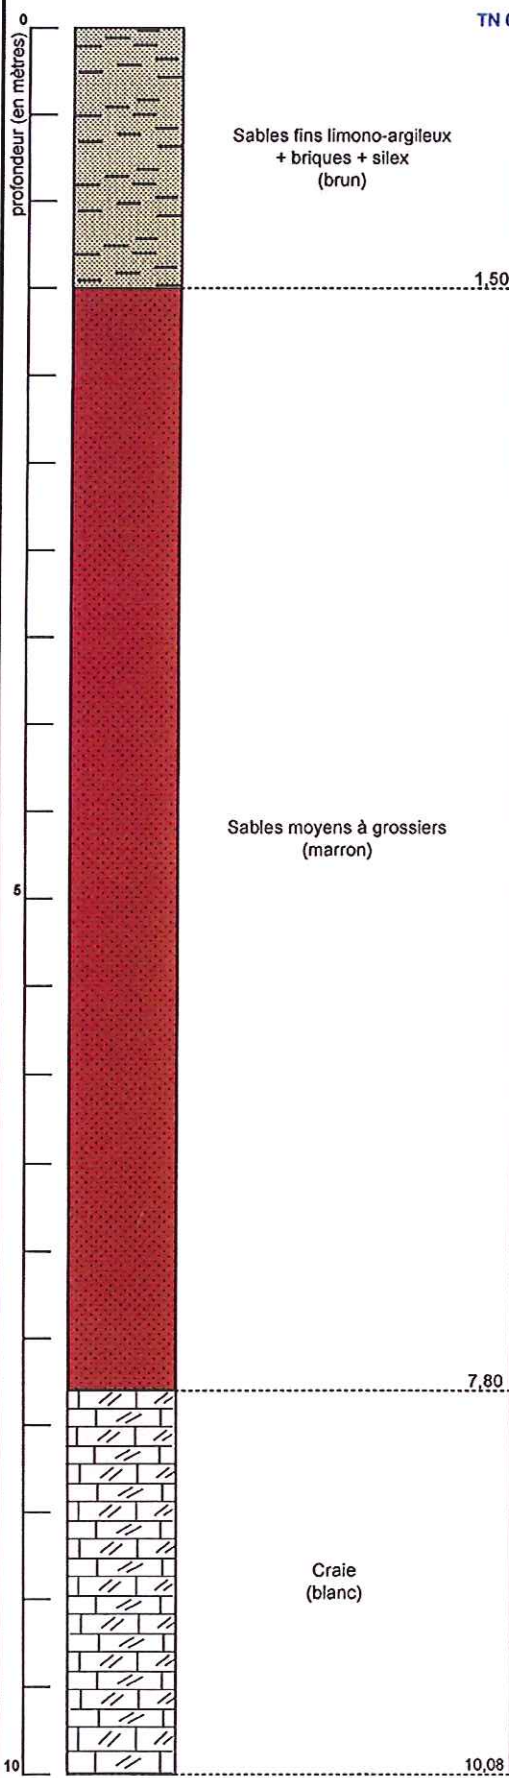
COUPE LITHOLOGIQUE

N° Classement : 02951X0188
Désignation : PZ8

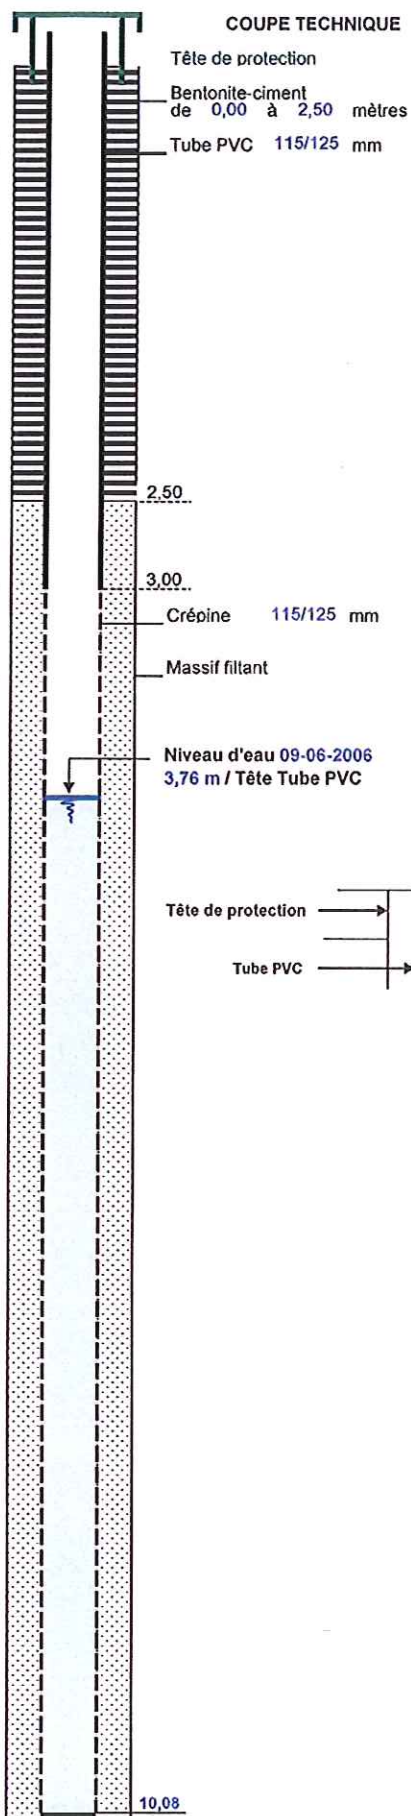
COUPE TECHNIQUE

NS/Sol : ** m
NS/Tête PVC : 3,76 m
Rep/Sol : ** m
Ren/Tête PVC : 100,50 m
Z Rep : ** m
Côte piézo : 96,74 m
(relative / Tête tube PVC)
