**COMMUNE DE
CAZAUX-FRECHET-ANERAN-CAMORS
(Hautes-Pyrénées)**

RAPPORT D'EXPERTISE GÉOLOGIQUE

CONCERNANT LE PROJET DE DÉFINITION DES PÉRIMÈTRES DE PROTECTION

***(Sources de Bourdette,
de Saint-Calixte et des Arrious)***

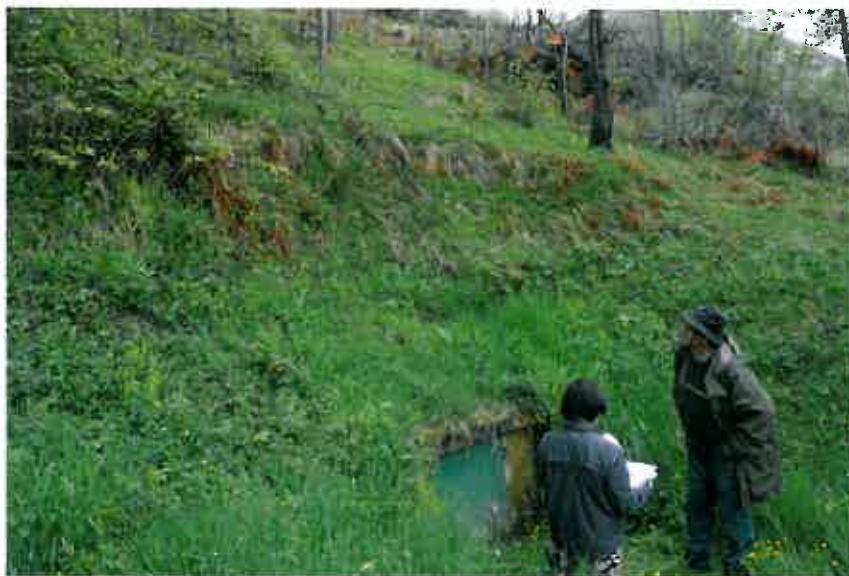
La chambre de captage est en grande partie enterrée (figure 7). L'eau y vient au jour à la base d'un mur et en relation probable avec une galerie drainante. Un trop-plein conduit les venues en excès dans le milieu naturel.

Le jour de ma visite, l'eau non captée stagnait à l'entrée de cet ouvrage en maçonnerie, de conception assez récente.

La chambre de collecte aval, comporte trois bassins : un bassin de réception-décantation, suivi d'un bassin d'accumulation - distribution et d'un bassin abritant les vannes de distribution et de trop-plein. Comme l'indique le rapport ERC Environnement, ce dernier était malencontreusement rempli d'eau le jour de ma visite.

Captage des Arrious: chambre de collecte

Le captage amont n'est pas parfaitement étanche. Il conviendra donc d'éliminer les eaux de ruissellement susceptibles de stagner à ses abords en les conduisant vers l'aval par canalisation étanche.

L'eau devra en outre être écartée du bassin des vannes équipant la chambre de collecte aval.

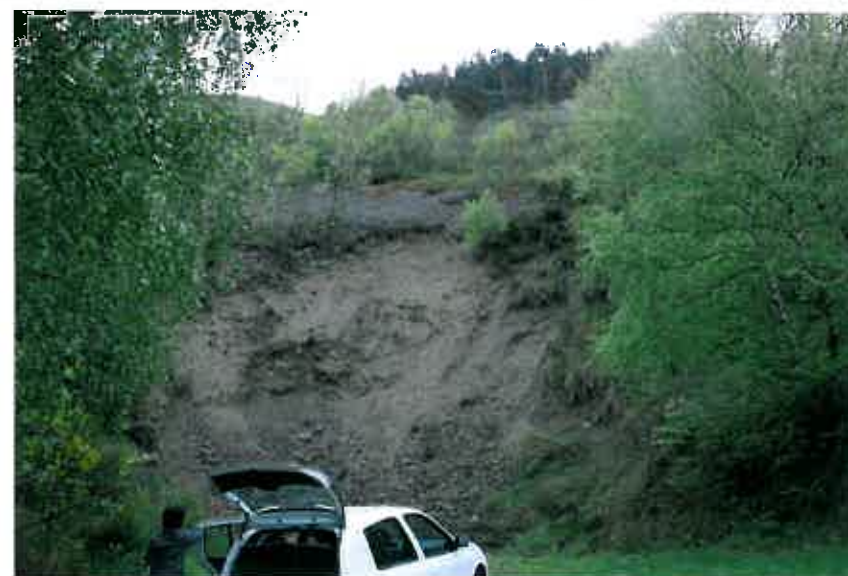
L'entaille herbeuse de mise en place de la chambre de captage montre qu'il s'agit de matériaux consolidés par un liant à dominance argileuse.

Eboulis consolidés (NE du captage des Arrious)

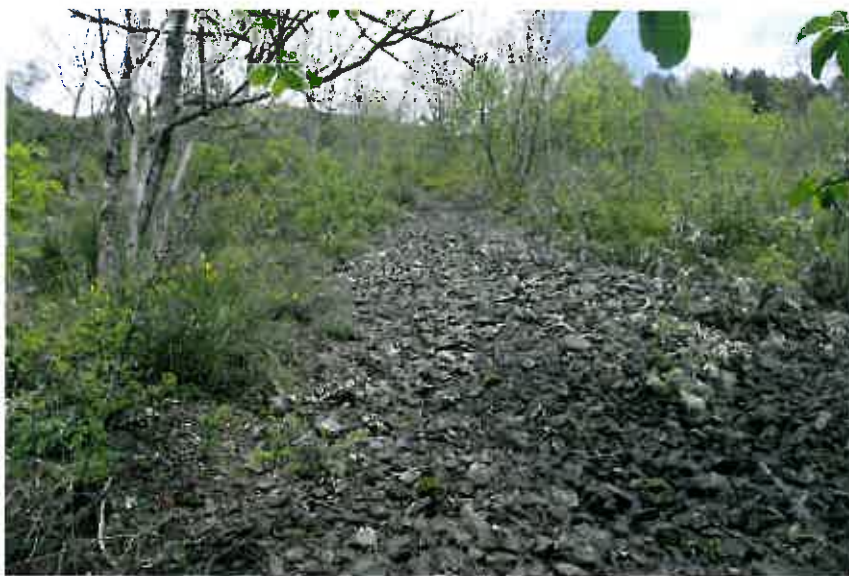
Il est évident que les venues collectées proviennent essentiellement d'infiltrations diffuses à travers la masse des éboulis observables en amont (figure 7). Une partie est par ailleurs issue du trop-plein du captage de la source de Saint-Calixte.

Eboulis non consolidés (amont du captage des Arrious)

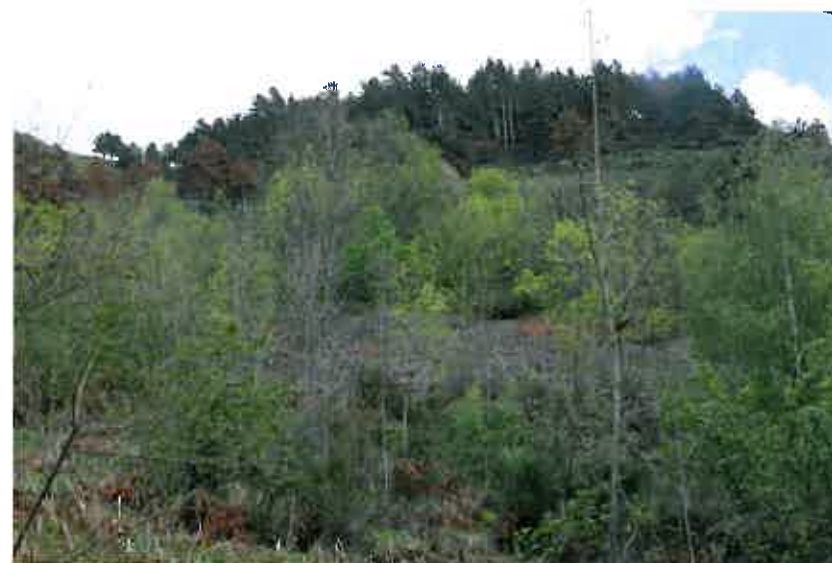
Couloir d'éboulis remontant vers le captage de St-Calixte

Figure 7 — Environnement géologique aux abords des captages de St-Calixte et des Arrious
