## **COMPTE RENDU RELATIF A LA MISE EN PLACE DE PIEZOMETRES**

Auteur du compte rendu : Ludovic TURBAN et Xavier COULET

Date de début et fin des travaux : du 23/11/2015 au 26/11/2015

Adresse : n°4 et 6 de la rue des Roches

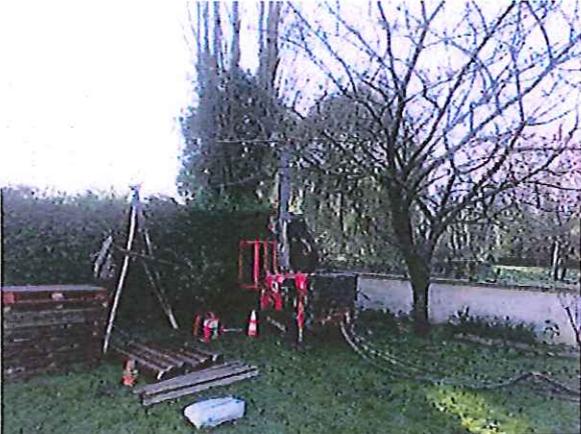
<p><b>Photo 1 :</b> Foration PZ6</p>

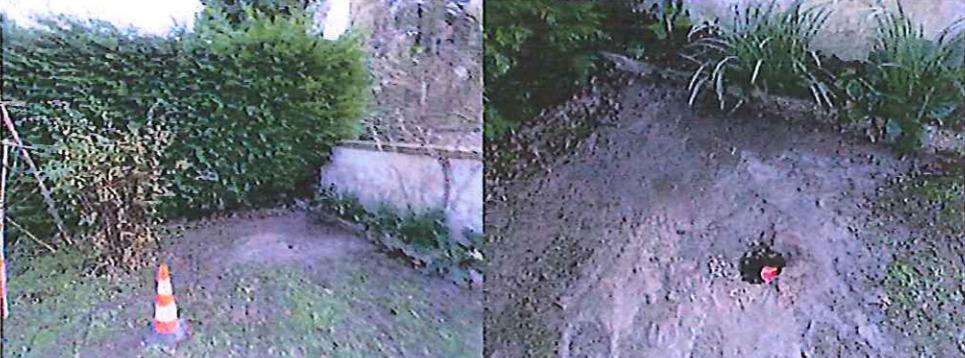
<p><b>Photo 2 :</b> Finitions en cours sur PZ6</p>

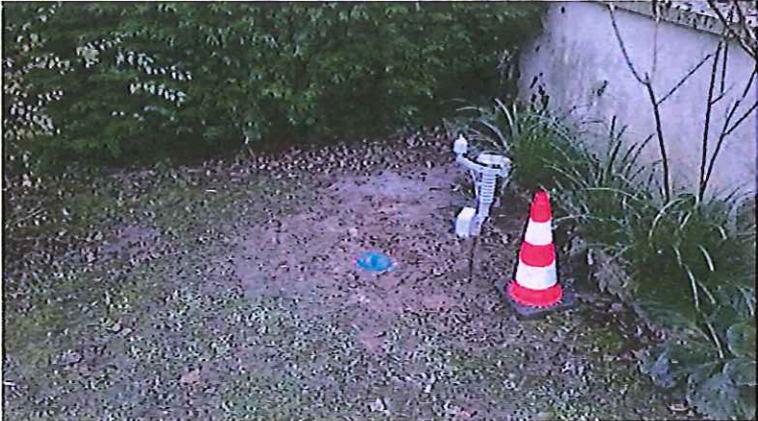
<p><b>Photo 3 :</b> État final de l'ouvrage PZ6</p>
