COMMUNE DE DOSCHES

définition des périmètres de protection  
du captage d'alimentation en eau potable  
du Syndicat de ROUILLY-SACEY  
forage ancien lieudit "les Grands Champs"

98-10 HPP 333 D. BOUTON    octobre 1998

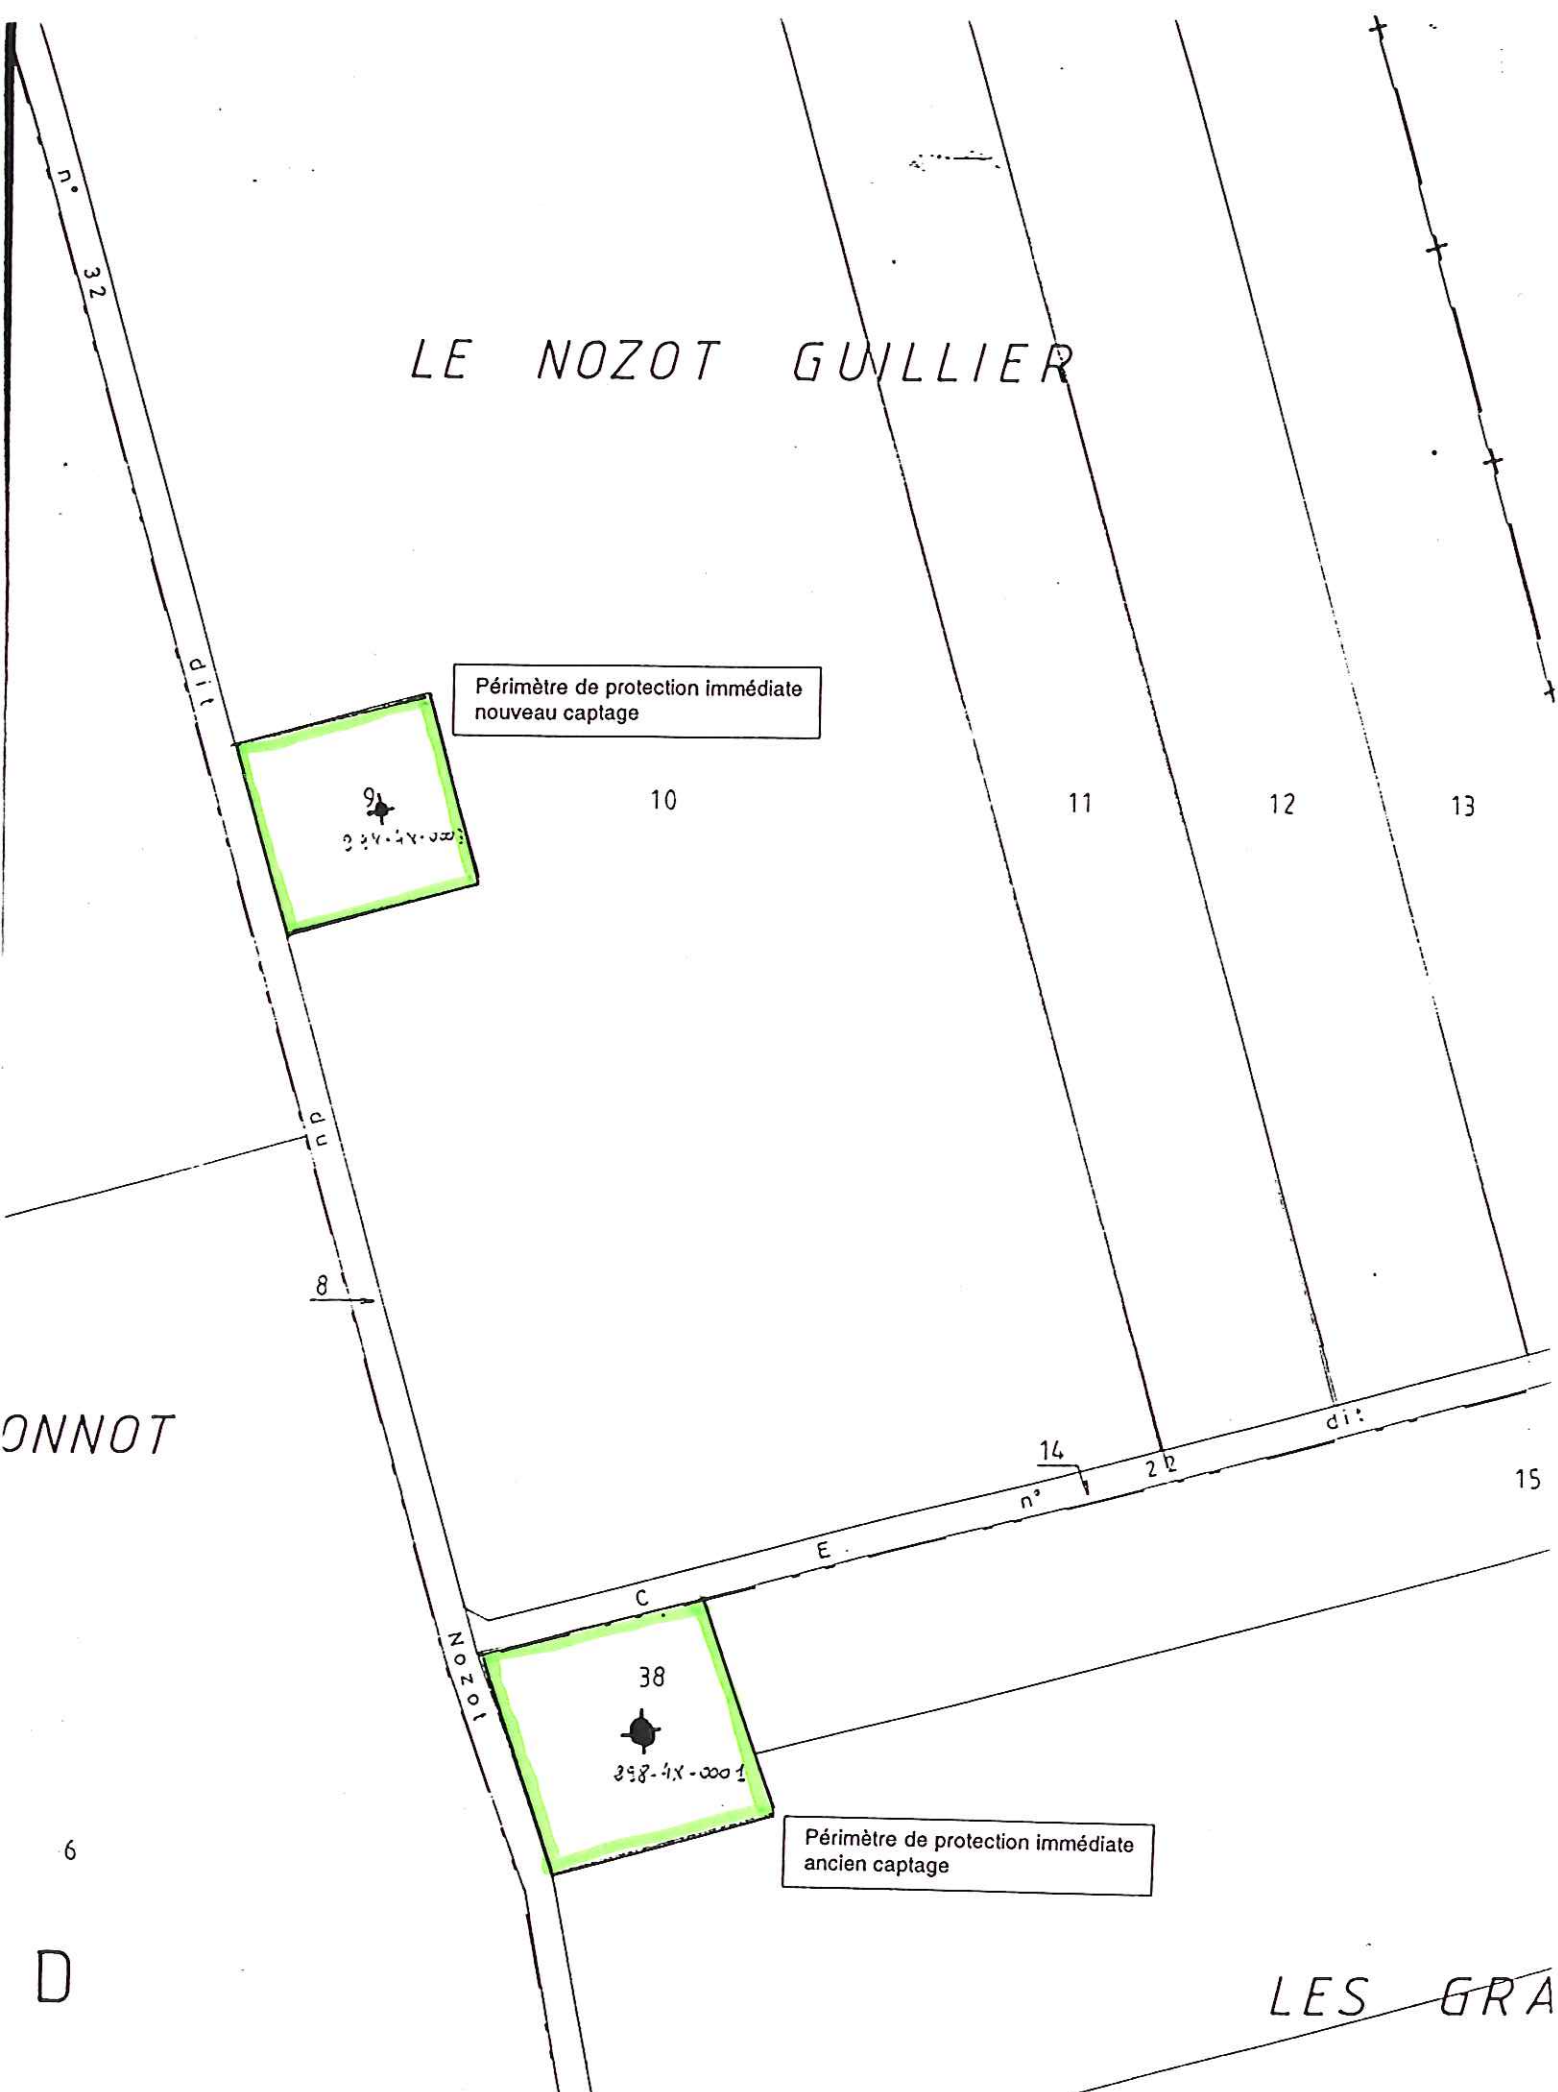
# LE NOZOT GULLIER

### PERIMETRE DE PROTECTION IMMEDIATE PORTE SUR L'EXTRAIT CADASTRAL CI-APRES

L'ouvrage se situe sur la parcelle n° 38 section ZD de la commune de DOSCHES, à environ 1.5 km en amont de la commune de ROUILLY-SACEY.

Cette parcelle forme un carré de 60 mètres de côté environ ; elle est acquise en pleine propriété par le Syndicat. Cette parcelle est retenue pour constituer le périmètre de protection immédiate. On y accède depuis la route départementale N° 86 par le chemin rural N° 32 dit du NOZOT GUILLIER.

Porté sur l'extrait cadastral ci-joint, les limites de ce périmètre et les servitudes qui s'y rattachent sont proposées en tenant compte :
