Figure 13 - Coupe lithologique et technique du piézomètre 5 (Autoroute)

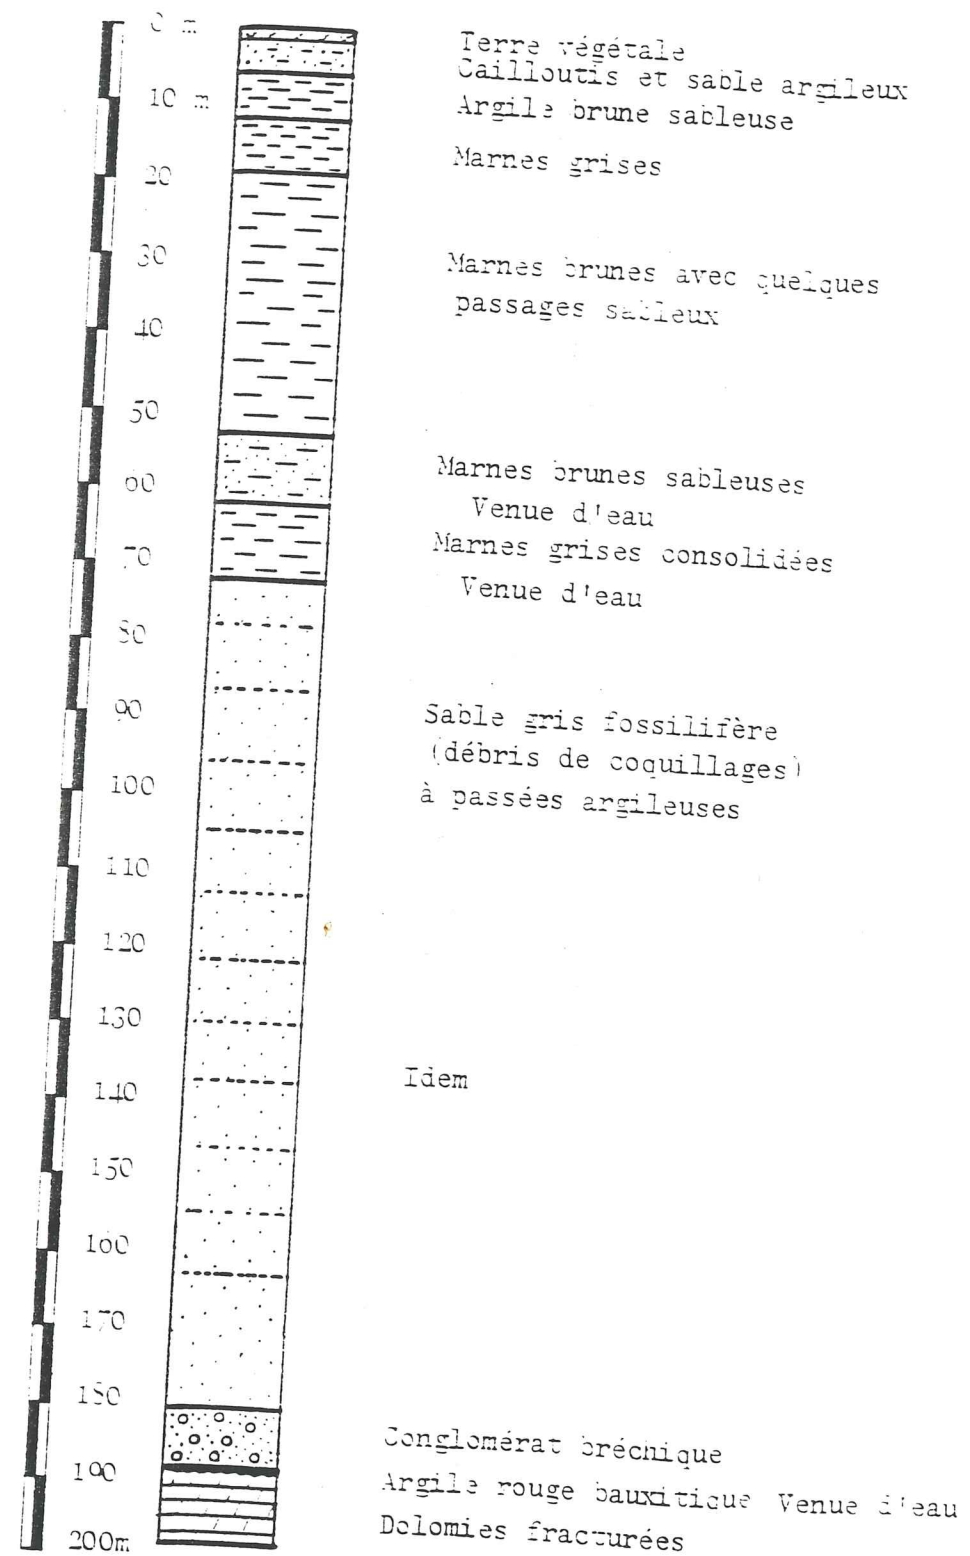
COUPE GEOLOGIQUE

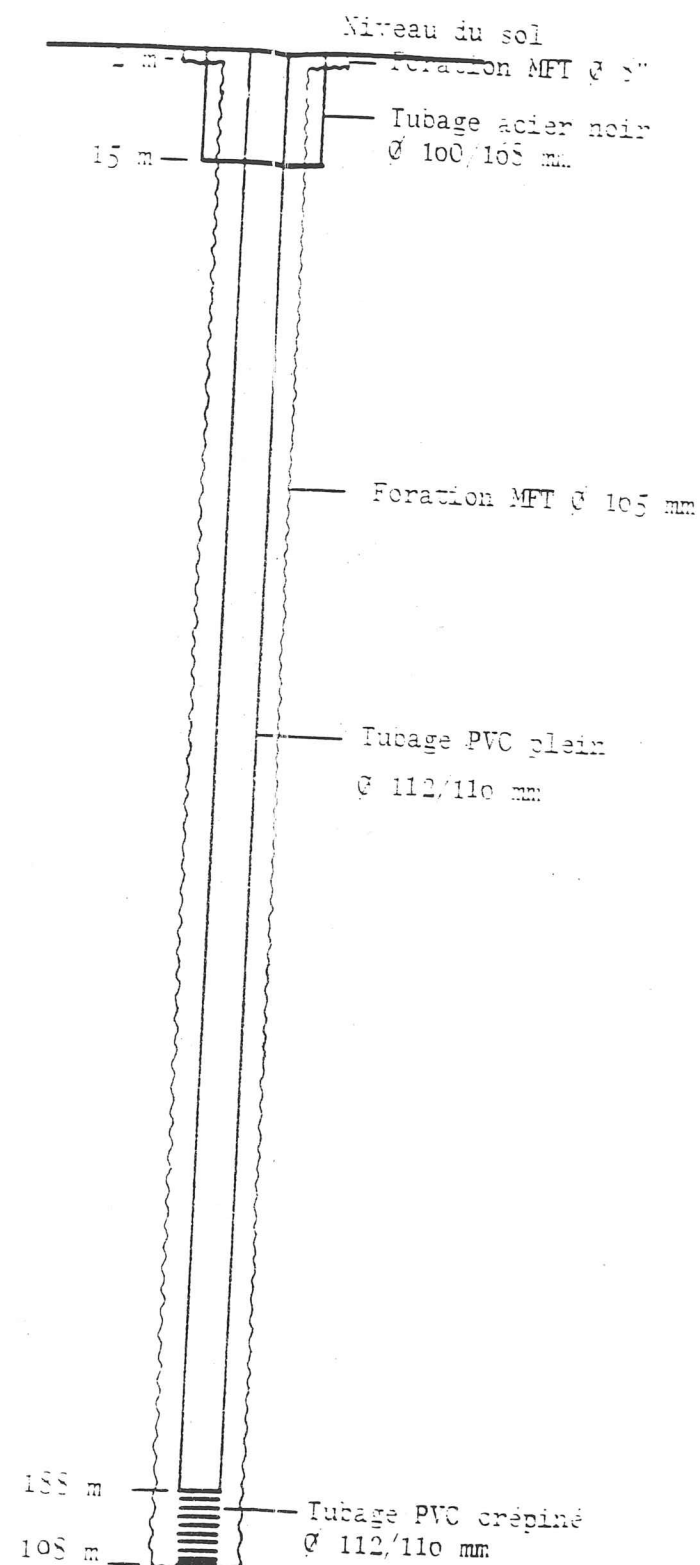
COUPE TECHNIQUE
