**SYNDICAT DU BASSIN VERSANT DE LA VOUGE – RECENSEMENT DES OUVRAGES D'ACCES A LA NAPPE AU DROIT
DES PERIMETRES DE PROTECTION RAPPROCHES ET SECURISATION DE LEUR PARTIE SUPERIEURE**

Point N° 3

NOM : Puits Perrigny

BSS : BSS001HZPG

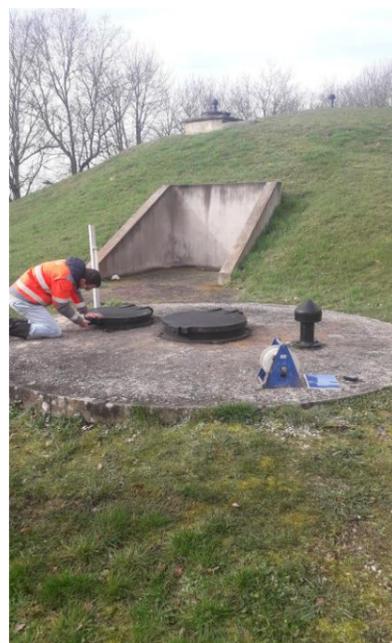
Vue extérieure

Environnement et risques : Agricole + forêt au nord
Accès : Voie romaine / grillage + portail d'accès cadénassé
Fermeture de l'ouvrage : Tampon Foug avec cadenas particulier
Aération : Cheminée + grille bon état
Etat général : Bon état
Etanchéité : Dalle béton circulaire / 4,20 m
Etat du dispositif « Etanche » : Propre, sans fissure

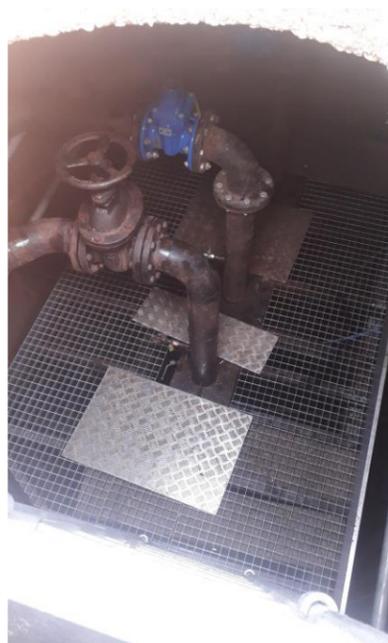
Vue intérieure

Repère de mesure : Tampon Foug
Hauteur du repère / TN (m) : 0,17
NS / repère (m) : 6,80
Profondeur / repère (m) : 15,00
Profondeur théorique (m) : 12,00
Diamètre intérieur (mm) : 3000 intérieur
Nature & état tube plein : Puits béton
Nature & état tube crépiné : Barbacanes (côte 228,5 à 219,5 mNGF)

Caillebotis 2,40 m/rep
