Commune de LAVAL-SAINT-ROMAN

MISE EN CONFORMITE DES PERIMETRES DE PROTECTION DU CAPTAGE DE CANNAUX

4 – RAPPORT DE L'HYDROGEOLOGUE AGREE

ENQUETE GEOLOGIQUE RÉGLEMENTAIRE

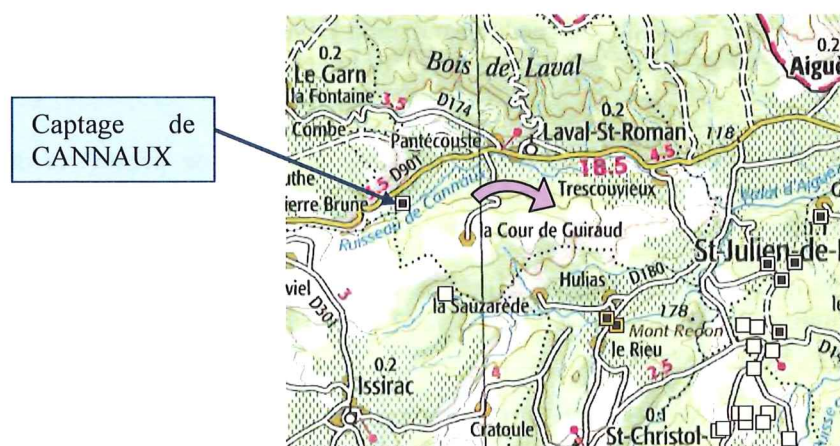
Figure 1A

La commune de LAVAL-SAINT-ROMAN est traversée par la route départementale D 901 qui relie PONT-SAINT-ESPRIT à BARJAC. À l'ouest du village, la RD 174 rejoint ORGNAC-L'AVEN (*Figure 1A*). Le village d'ISSIRAC se trouve à 2 500 m au sud du captage de CANNAUX, en limite de bassin versant superficiel de l'Ardèche au nord et de la Cèze au sud.

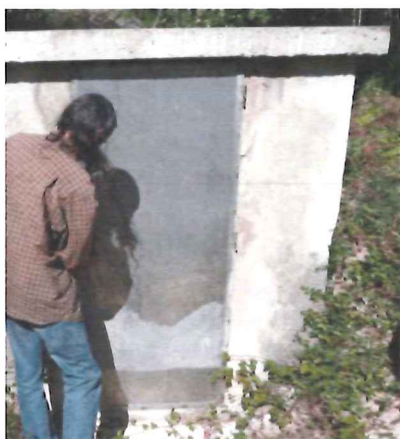
Photo 3A

Suivant les photos prises par M. J.M. VEAUTE (ARS30) le 15 janvier 2014, en période de hautes eaux lorsque la galerie de drainage est en charge, le niveau de l'eau s'élève à l'intérieur du captage. L'eau développe alors une forte poussée sur la porte métallique allant jusqu'à dégrader et fracturer le ciment des attaches de son cadre au niveau des gonds (**Photos 3A et 3B**). On constate que les deux trop-pleins du bassin de prise en Ø int. 100 mm, l'un en façade horizontale et l'autre vertical, sous la cloison de séparation avec le bassin de décantation, ne parviennent pas à évacuer les eaux en excès lors des crues. Pour éviter l'intrusion d'insectes et de petits animaux, ces ouvertures de trop-pleins seront à couvrir d'un grillage type moustiquaire.

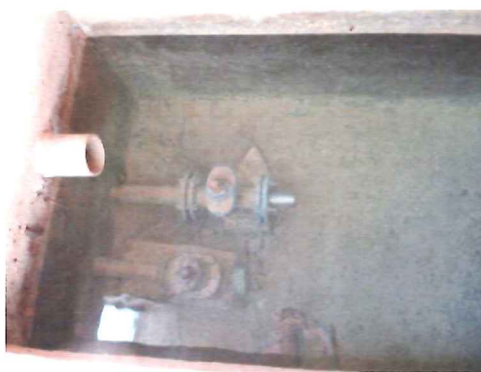
Photo 4 (du 12.09.2014)

Dans le bassin de prise (Photo 4), on note deux départs de canalisations. Celui au bas de la photo n'est plus fonctionnel, celui pourvu de la crépine en inox amène l'eau de façon gravitaire par une canalisation PVC en Ø 53x63 mm jusqu'à une pompe relais (accélérateur) située sous les dalles devant la mairie, puis jusqu'au réservoir de tête semi-enterré. Son trop-plein alimente la fontaine du village.

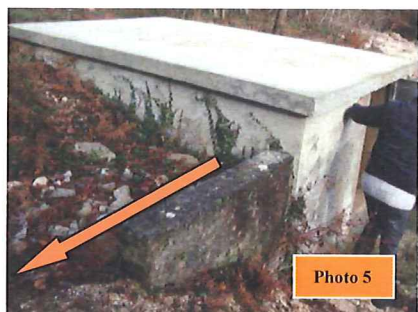
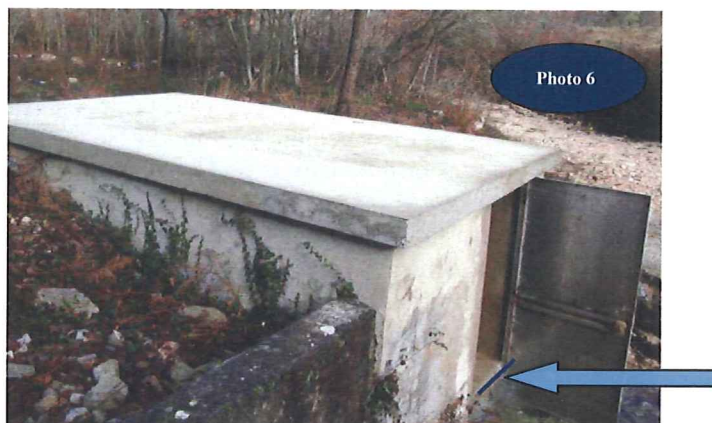
Sur le mur côté sud-est du captage, on devra en outre aménager une ouverture également grillagée afin de laisser l'air circuler et permettre l'évacuation de l'eau lors des plus fortes crues (**Photo 5**). Une canalisation en Ø 150 à 200 mm avec grille à mailles fines serait à mettre en place et à protéger au départ par le mur noir adossé au captage. Son altitude haute serait à positionner à peine un peu plus bas que le seuil bétonné de la porte en fer (**Photos 5 et 6** du 12.09.2014).

Les attaches des gonds de la porte en fer seront réparées et consolidées.
