Commune de Villeneuve Lès Béziers

NOTE HYDROGÉOLOGIQUE

Compte rendu des travaux de réalisation d'un Forage domestique

N° 34/336 J 23 001

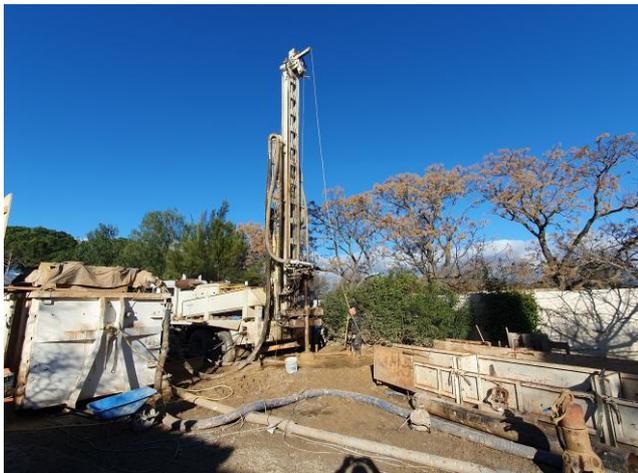
Vue globale du chantier

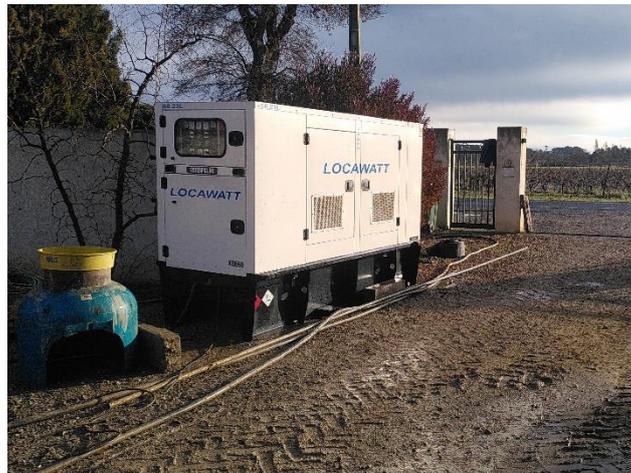
Groupe électrogène alimentant les pompes

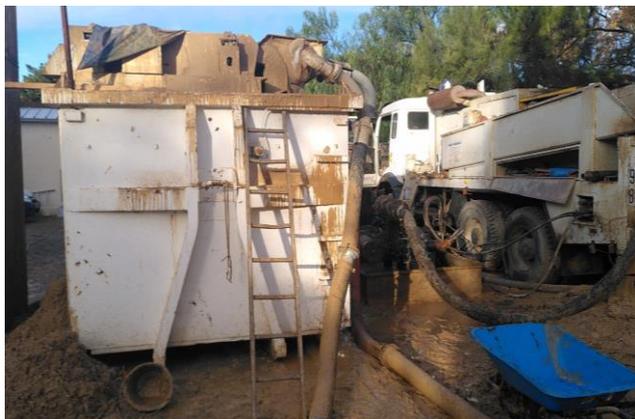
Bac à boues et pompe à injection (à droite)

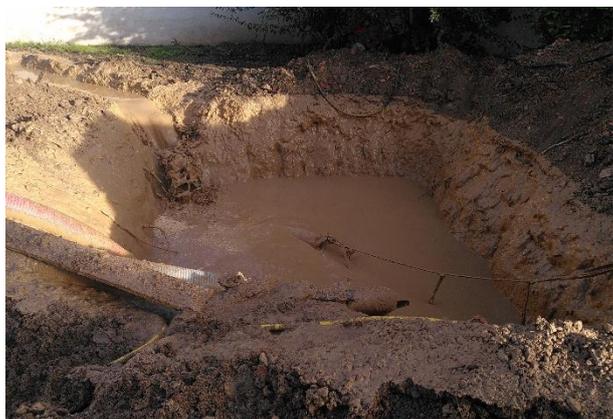
Bassin à boues

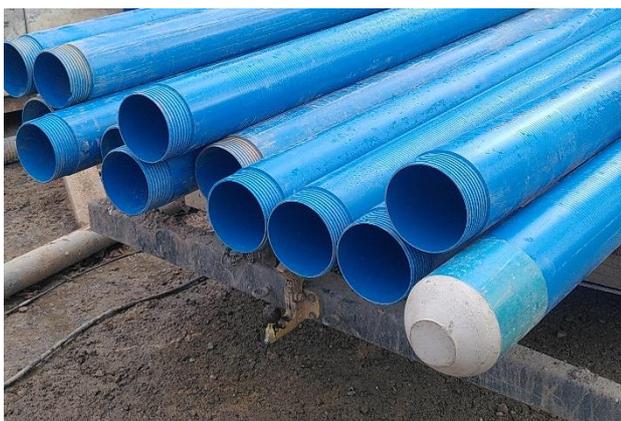
Tubes PVC et bouchon de pied

19/01/2023	Fin de la foration au tricône. Mise en place d'un tube PVC en Ø 125. Mise en place de 4 sections crépinées slot 0,5 mm de 2,89 m chacune pourvues de deux centreur rivetés au tube et d'un bouchon de pied. Un autre centreur est placé à la base du tube plein totalisant 24 sections de longueur identique aux sections crépinées. Descente impossible du dernier tube PVC pour atteindre le fond de l'ouvrage (rebouché). La profondeur tubée est de 81 m. Au total le tubage comporte 28 sections vissées. Début de la mise en place du massif filtrant.
20/01/2023	Fin de la mise en place du massif filtrant jusqu'à 30 m. Volume total introduit : 4 m ³ (3 palettes). Mise en place de 30 l de peltonite.
26/01/2023	Reprise de l'air lift et broissage des crépines en raison de leur colmatage par la boue de forage.
30/01/2023	Ajout d'hexamétaphosphates pour dissoudre les boues et libérer les crépines. Débit mesuré par les foreurs : 2,5 m ³ /h.

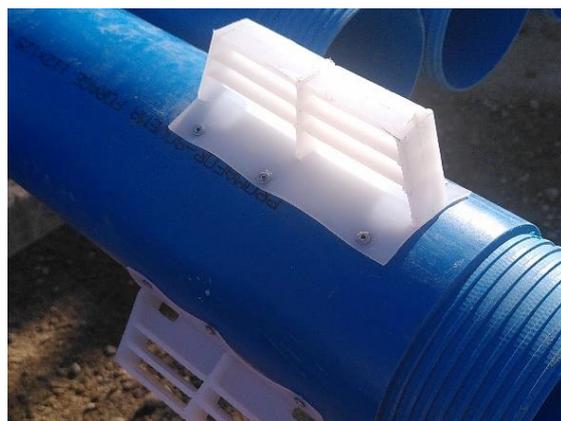
Tube PVC avec centreur riveté

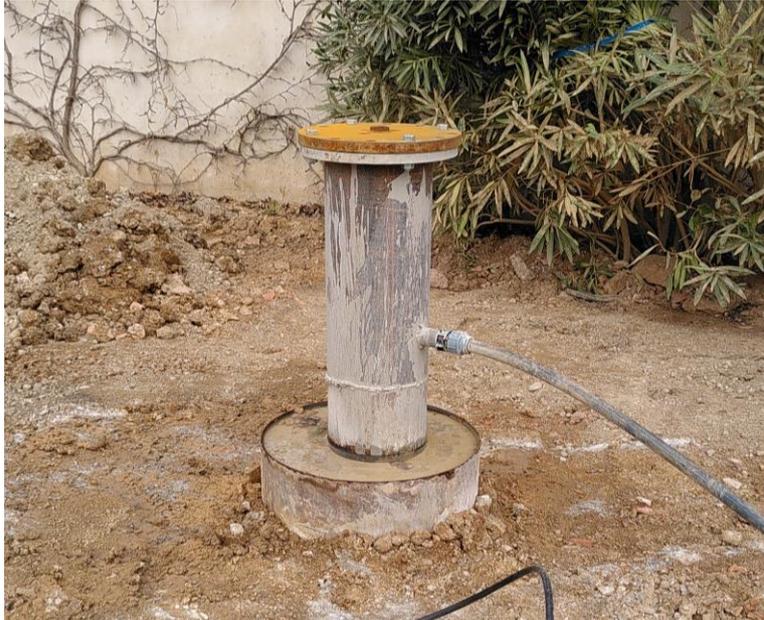
Forage terminé (sans dalle de protection)

Une dalle de protection périphérique devra être réalisée. Elle sera de 3 m² et de 30 cm d'épaisseur, à pente centrifuge, centrée sur le forage.

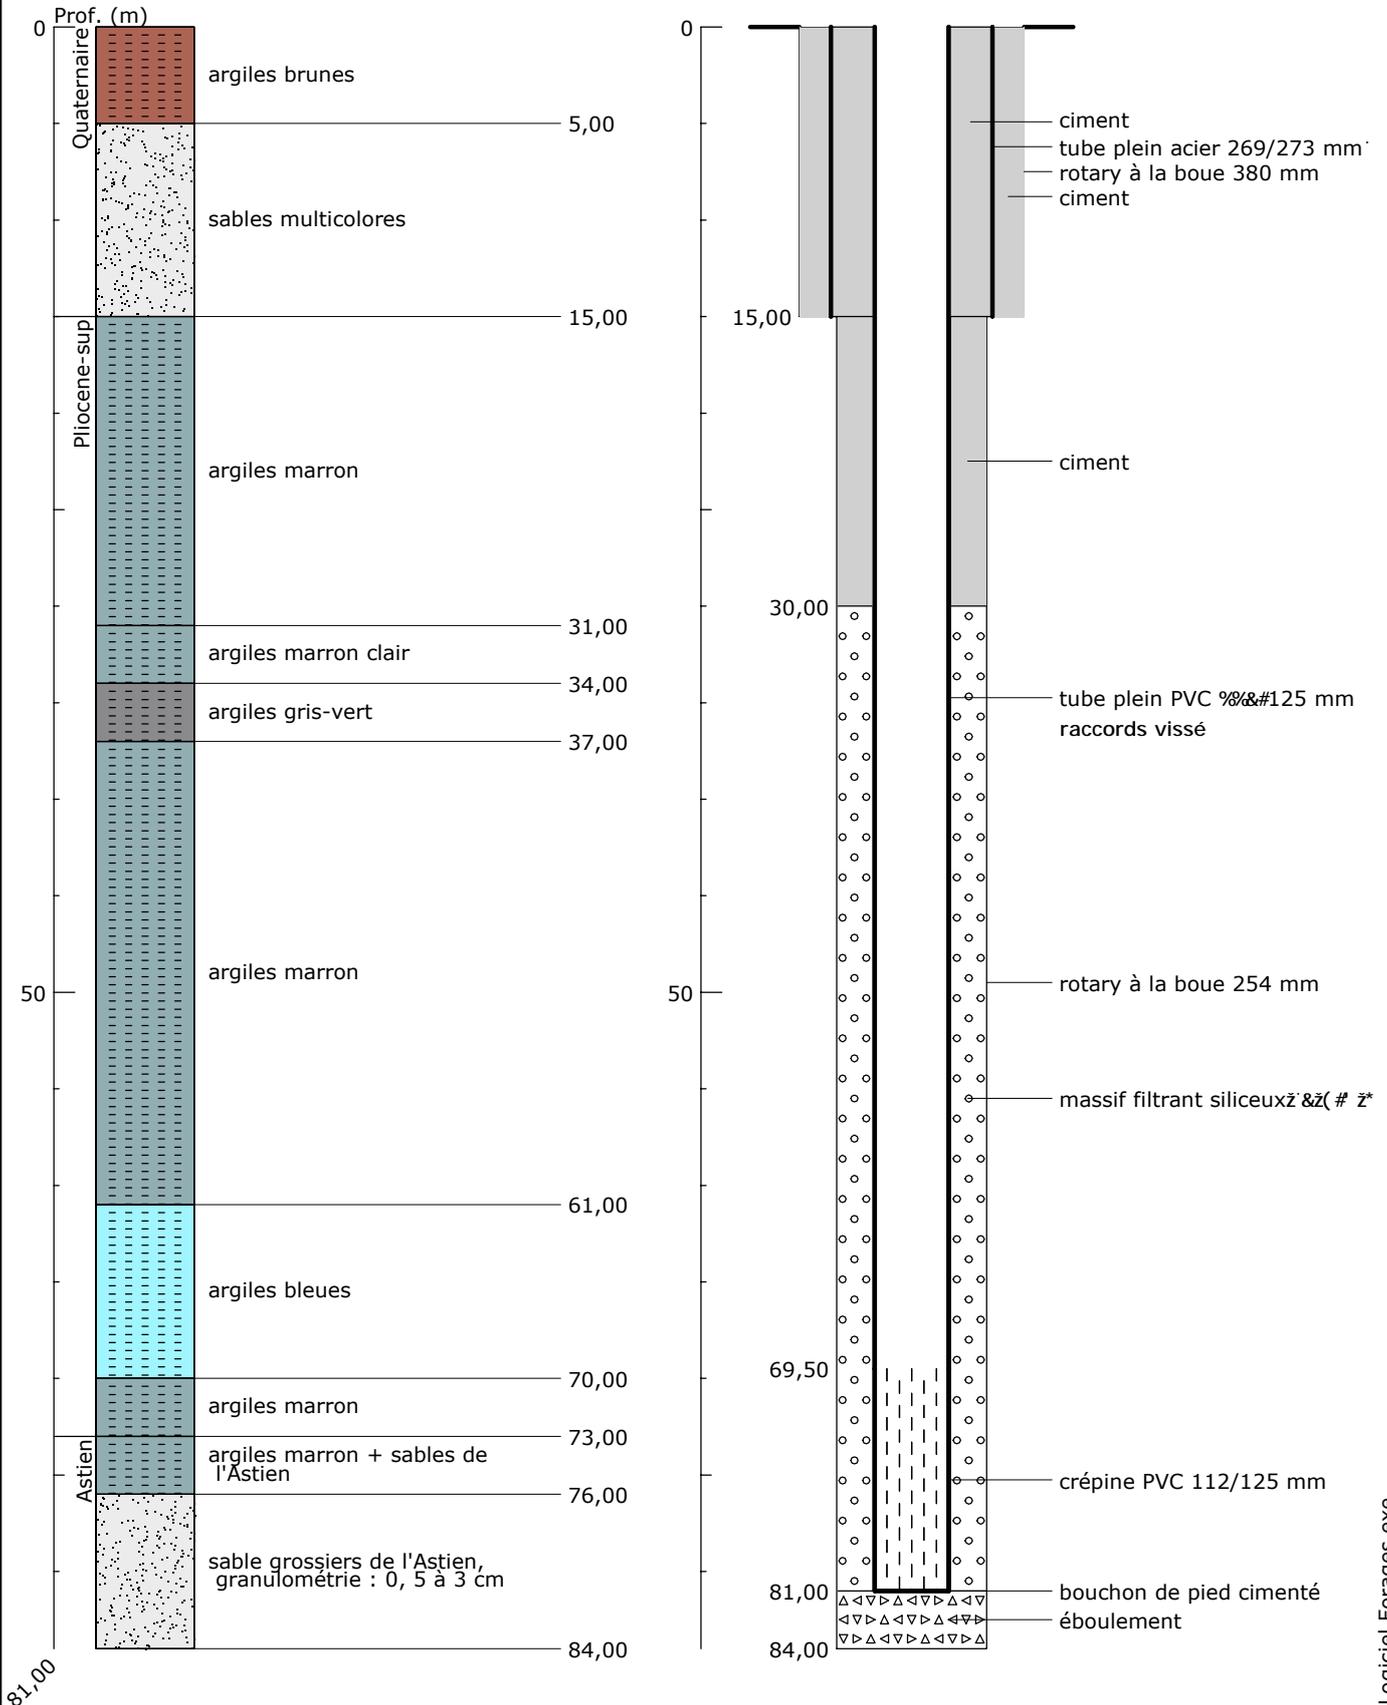
FORAGE ARTÉSIEN

Les cuttings ont été relevés tous les trois mètres afin d'établir la coupe géologique du forage. Les coupes géologiques et techniques du forage sont données sur la Figure 2.

Référence : 1,15 m/TN
Niveau statique : artésien
Débit Instantané : 2,5 m3/h
Venue(s) d'eau : SABLES ASTIENS : 73 m

TROIS CENTREURS POSITIONNÉS À 71, 77 ET 80 M, CRÉPINES USINÉES SLOT 0.5MM

TROU FORÉ AU ROTARY TRILAME PUIS TRICONEZ-B>97H-CB '6CI 9'H-F %\$

1ÈRE CIMENTATION T273MM SOUS PRESSION PAR L'INTÉRIEUR, 2ÈME CIMENTATION PAR CANNES D'INJECTION et '7D>) &z)

LE TROU S'EST REBOUCHÉ JUSQU'A 81 M LORS DE LA DÉSCENTE DU TUBE PVC
