B. Comblement des piézomètres L1 et L2

Les travaux de comblement des piézomètres L1 et L2 ont été réalisés au mois de février 2023.

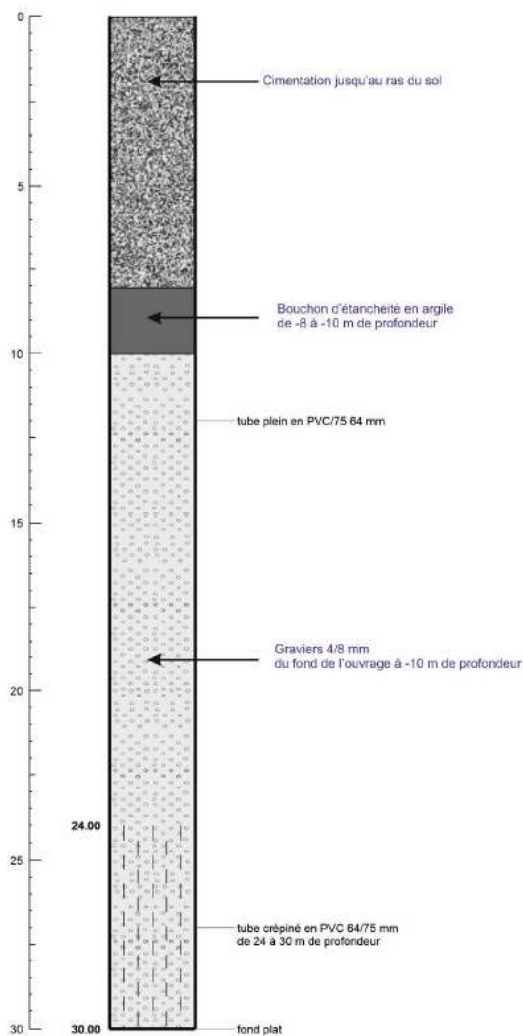
L1
BSS004HZZJ

Coupes techniques d'après le protocole :

- Curage des dépôts de fond ;
- Comblement du fond de l'ouvrage jusqu'à 10 m de profondeur avec des sables ou graviers siliceux, désinfectés ;
- Mise en place d'un bouchon d'argile gonflante de 10 à 8 m de profondeur ;
- Cimentation jusqu'au ras du sol avec retrait de la bouche à clé (piézomètre L1) et de la tête de protection en acier (piézomètre L2).
