Nom de l'opération : Pose de piézomètre

# SONDAGE DESTRUCTIF + PIÉZOMÈTRE

Chantier : Pose de piézomètre à BOE

Dossier : SAG2.M.0043

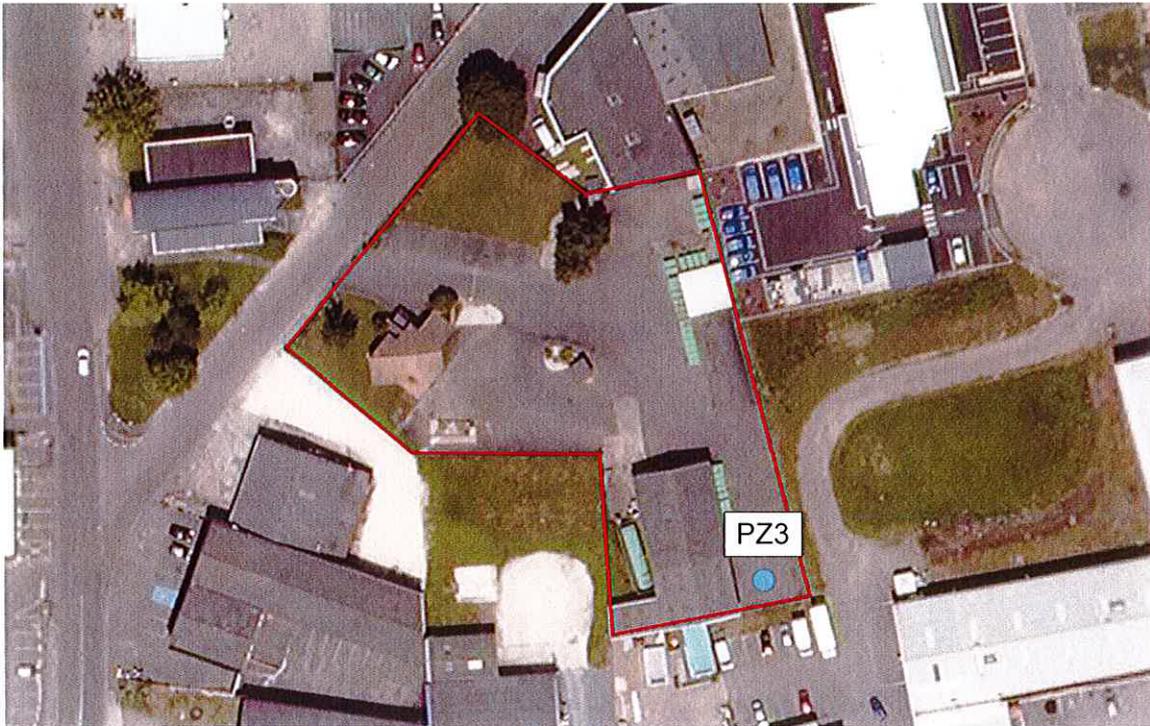
Localisation du piézomètre

Le piézomètre PZ3 est localisé à proximité de l'angle Sud de la parcelle BP 62. Le terrain est relativement plat.

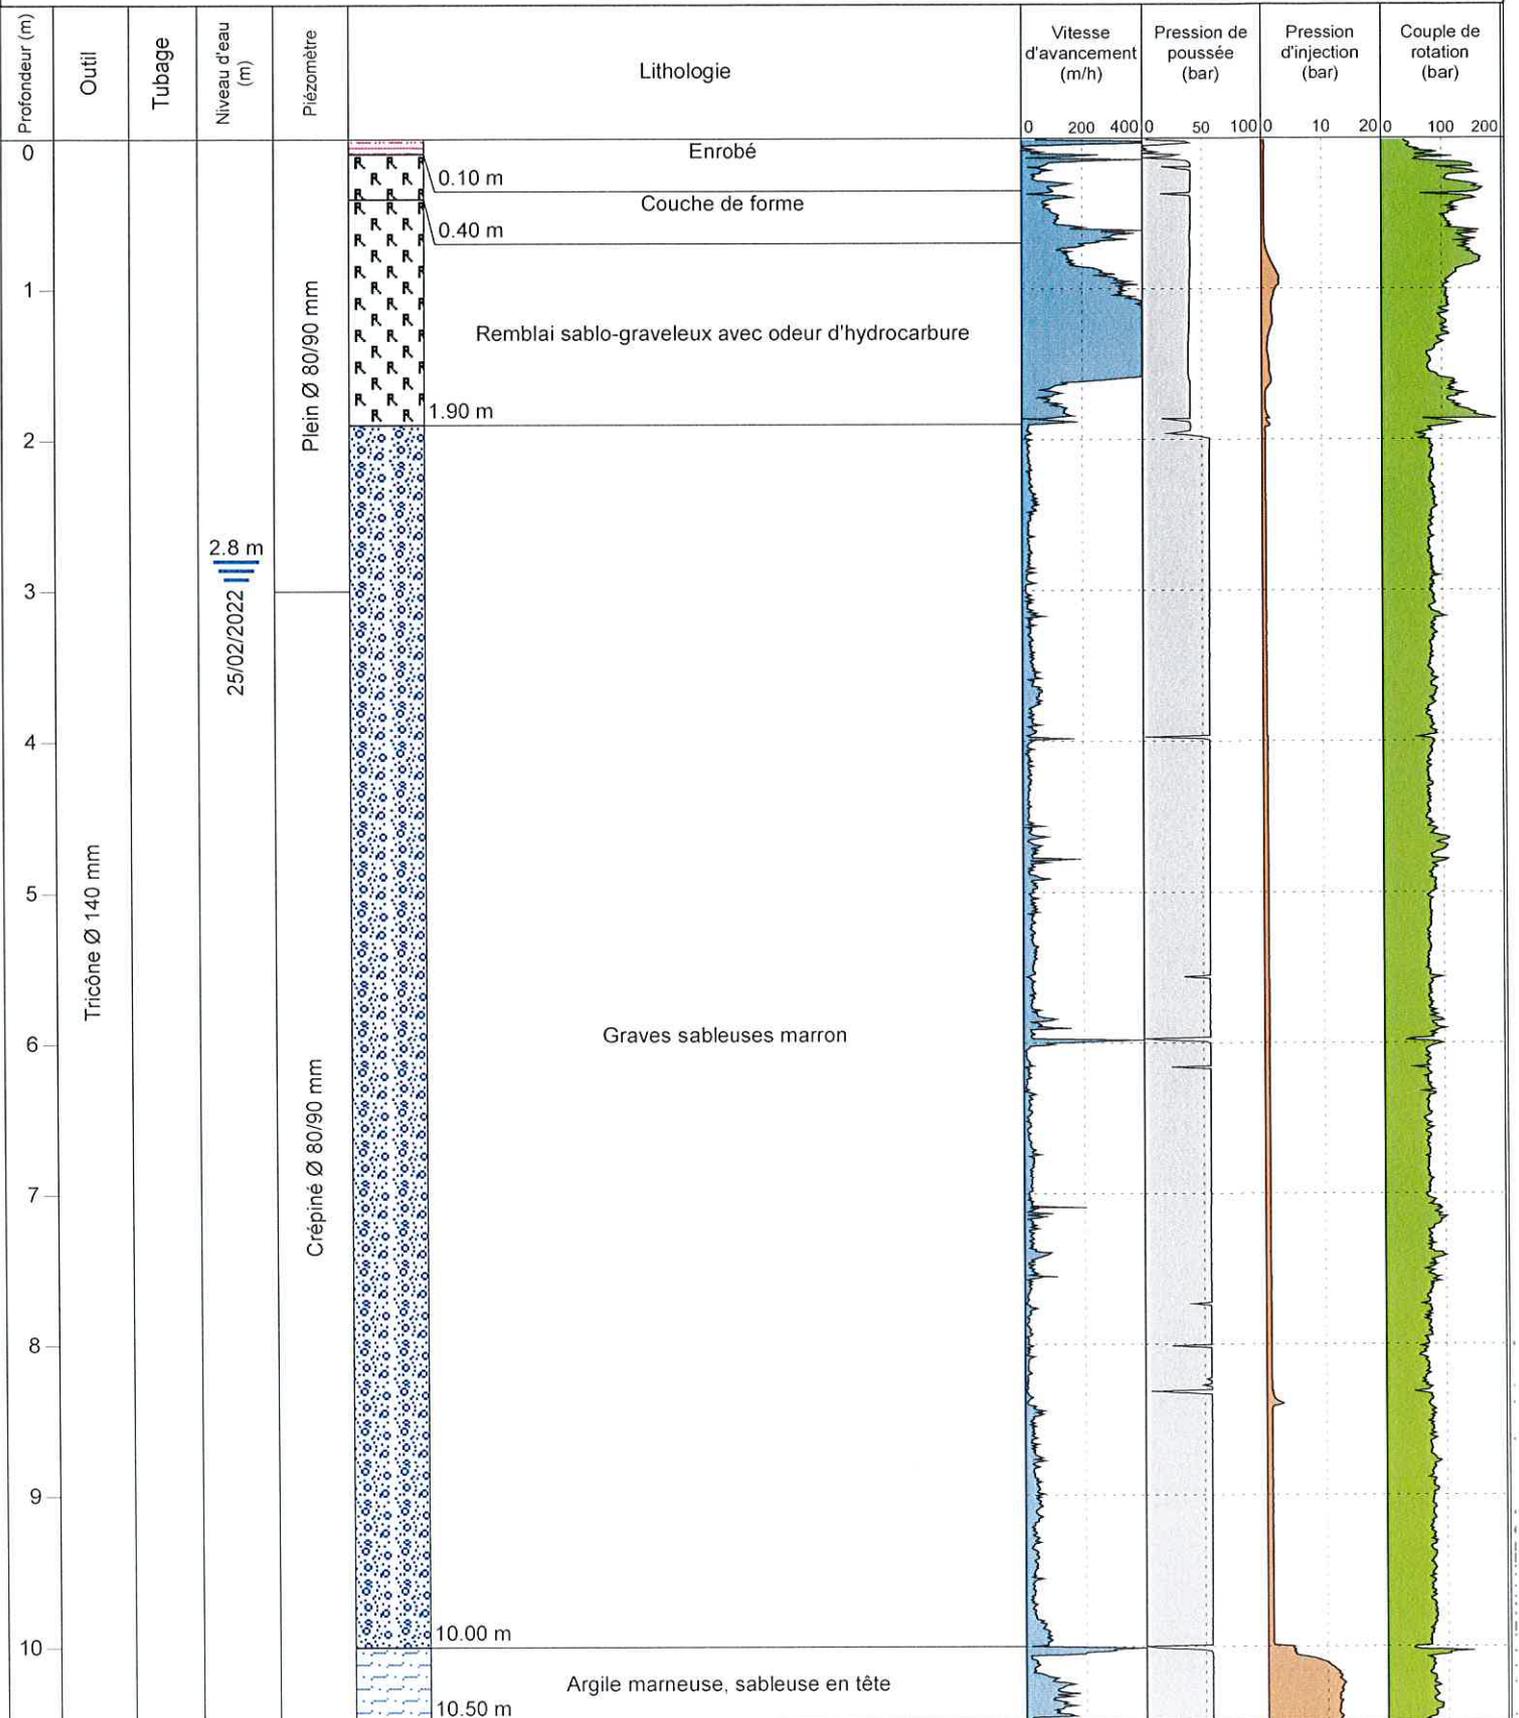
PZ3

Echelle : 1/50

Machine : M341

Profondeur de fin : 13.00 m

Date d'exécution du forage : du 24/02/2022 au 24/02/2022

Profondeur (m)	Outil	Tubage	Niveau d'eau (m)	Piézomètre	Lithologie	Vitesse d'avancement (m/h)	Pression de poussée (bar)	Pression d'injection (bar)	Couple de rotation (bar)
						0 200 400	0 50 100	0 10 20	0 100 200
11	Tricône Ø 140 mm			Crépiné Ø 80/90 mm	Argile marneuse, sableuse en tête				
12									
13				Bouchon	13.00 m				
14									
15									
16									
17									
18									
19									
20									
21
