COUPE TECHNIQUE PIEZOMETRE

NUMERO DU SONDAGE :	K1 PZ4
NOM AFFAIRE :	Diagnostic environnement
ADRESSE SITE :	RUE DU BOURG
VILLE :	BOULAY-LES-BARRES 45140
NUMERO DOSSIER :	22BES018Aa
RESPONSABLE TERRAIN :	ABA
INGENIEUR :	NDN
DATE INTERVENTION :	09/11/2023
HEURE DE PRELEVEMENT :	12:30

NUMERO DU SONDAGE : K4 PZ4
NOM AFFAIRE : Diagnostic environnement
ADRESSE SITE : RUE DU BOURG
VILLE : BOULAY-LES-BARRES 45140
NUMERO DOSSIER : 22BES018Aa
RESPONSABLE TERRAIN : ABA
INGENIEUR : NDN
DATE INTERVENTION : 08/11/2023
HEURE DE PRELEVEMENT : 14:00

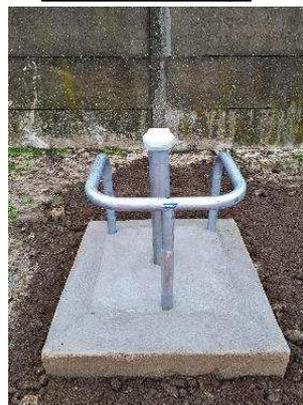
photo du sondage

PROFONDEUR (m/TN)		GEOLOGIE	EQUIPEMENT		N° ECH.
			Coupe	Type	
De	à		Bouchon étanche non collé		K1 Pz4
0	0,3	Terre végétale	Bouchon béton de 0,20 à 0,4m		
0,3	3	Agriles sableuses grises vertes	coulis bentonite / sobranite de 0,4 à 5m	3m de tube plein en PVC / PEHD (raccord vissé) diam. ext. 73 mm diam. int. 64 mm	
3	12	Marne calcaire beiges	massif filtrant de 5 à 20m	17 m de tube crépiné en PVC / PEHD (raccord vissé) diam. ext. 73 mm diam. int. 64 mm	
12	21,25	Marne calcaire beiges compactes	Bouchon de fond

Engin: foreuse	Repère : 0,75m /TN
diamètre foration : 150mm	Profondeur 22m depuis le repère
Environnement Sondage: proche cuve	
Prof. Niveau eau (m/TN): 20

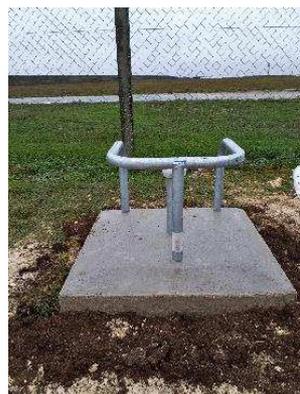
photo du sondage

PROFONDEUR (m/TN)		GEOLOGIE	Coupe	EQUIPEMENT		N° ECH.
De	à			Type		
0	0,3	Terre végétale		Bouchon étanche non collé		K4 Pz4
0,3	3	Marne calcaire sableuses blanchâtre		Bouchon béton de 0,20 à 0,4m	3m de tube plein en PVC / PEHD (raccord vissé) diam. ext. 73 mm diam. int. 64 mm	
3	12	Marne calcaire beiges		coulis bentonite / sobranite de 0,4 à 5m		
12	20	Marne calcaire beiges compactes		massif filtrant de 5 à 20m	17 m de tube crépiné en PVC / PEHD (raccord vissé) diam. ext. 73 mm diam. int. 64 mm	
				Bouchon de fond

Engin: foreuse	Repère : 0,35m/TN
diamètre foration : 150mm	Profondeur 21m depuis le repère
Environnement Sondage: proche cuve	
Prof. Niveau eau (m/TN): 19
